MINISTÉRIO DA EDUCAÇÃO
UNIVERSIDADE FEDERAL DA BAHIA
SUPERINTENDÊNCIA DE MEIO AMBIENTE E INFRAESTRUTURA SUMAI/UFBA
COORDENAÇÃO DE PLANEJAMENTO, PROJETOS E OBRAS

Assunto: Relatório de Visita Técnica à Escola de Medicina Veterinária e Zootecnia - EMEVZ/UFBA;

3.1. Exposição de armaduras em laje e viga do Pav. Térreo

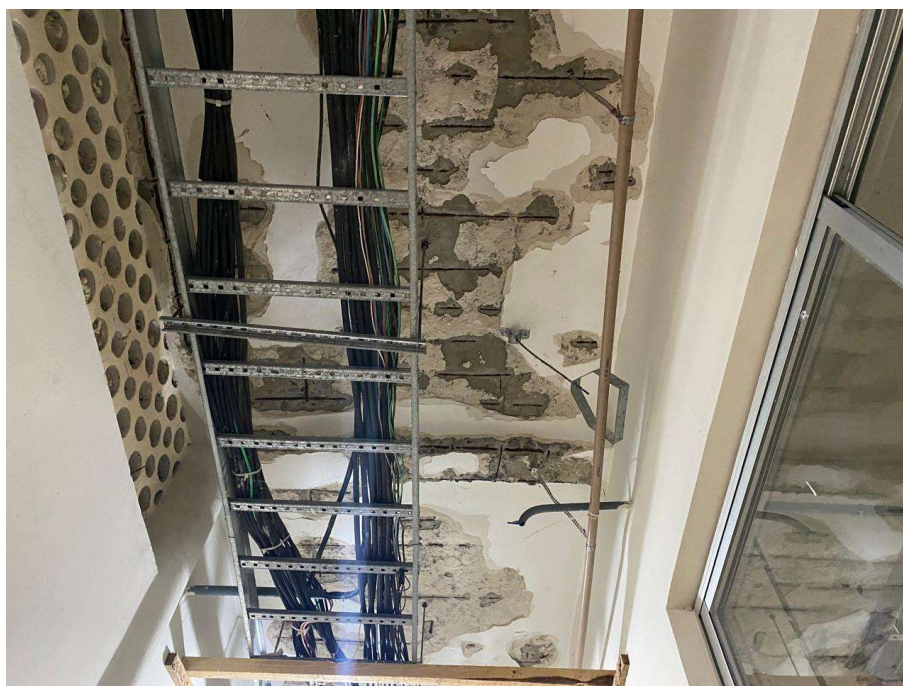
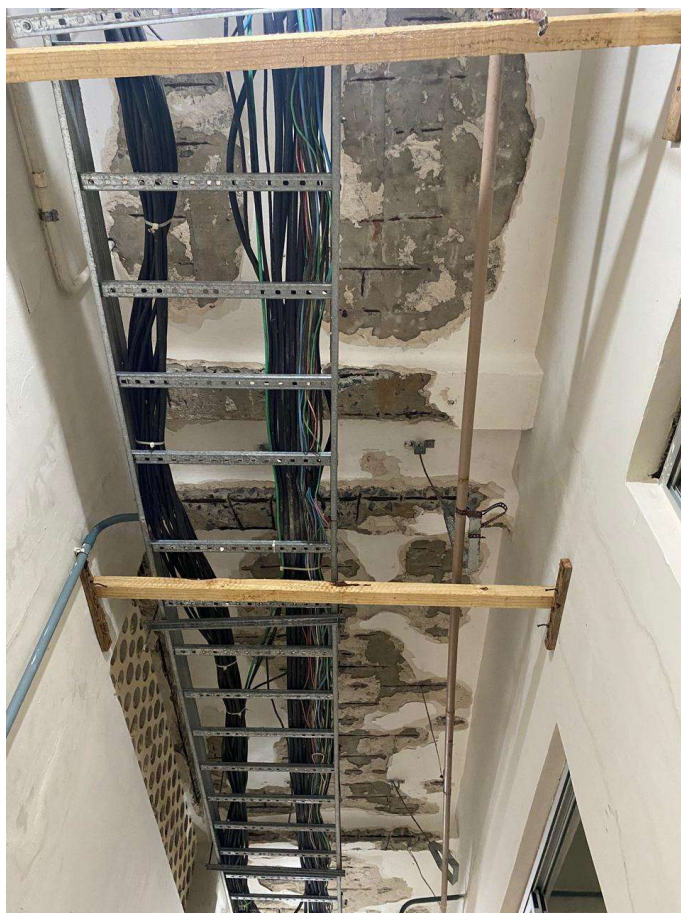
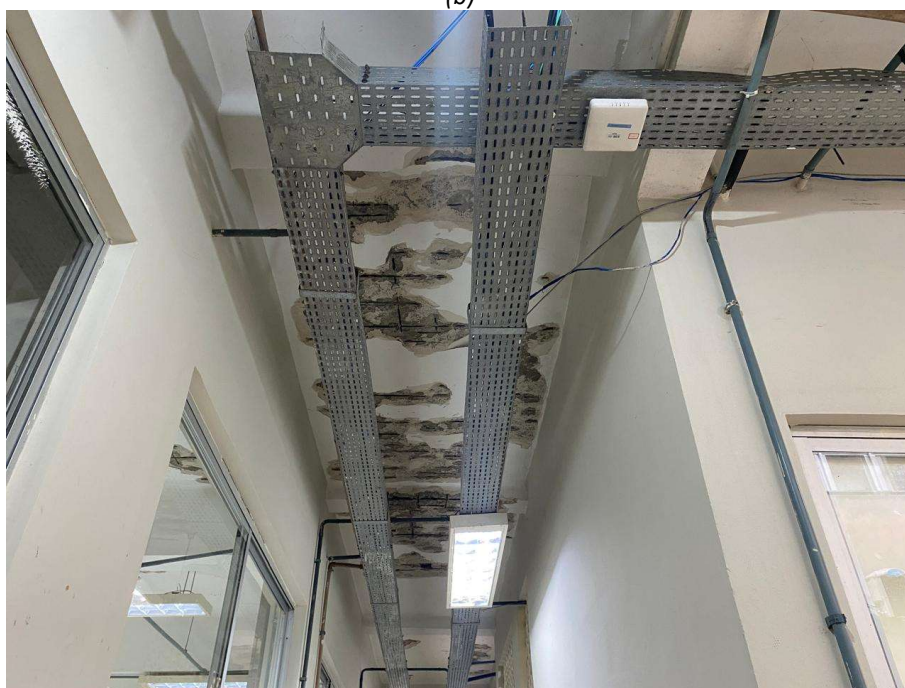
Figura 02 – Manifestações patológicas em laje sobre “CIRC. 16” – Pavimento Térreo;

GRAU DE RISCO: CRÍTICO

Proposta de Intervenção -----

Nas regiões de laje que apresentam exposição da armadura, mas não há perda de seção transversal (Figura 05), recomenda-se a imediata recuperação da armadura e recomposição do cobrimento. Para tanto, deve-se seguir à preparação do substrato, limpeza e tratamento da armadura corroída, conforme procedimento a seguir:

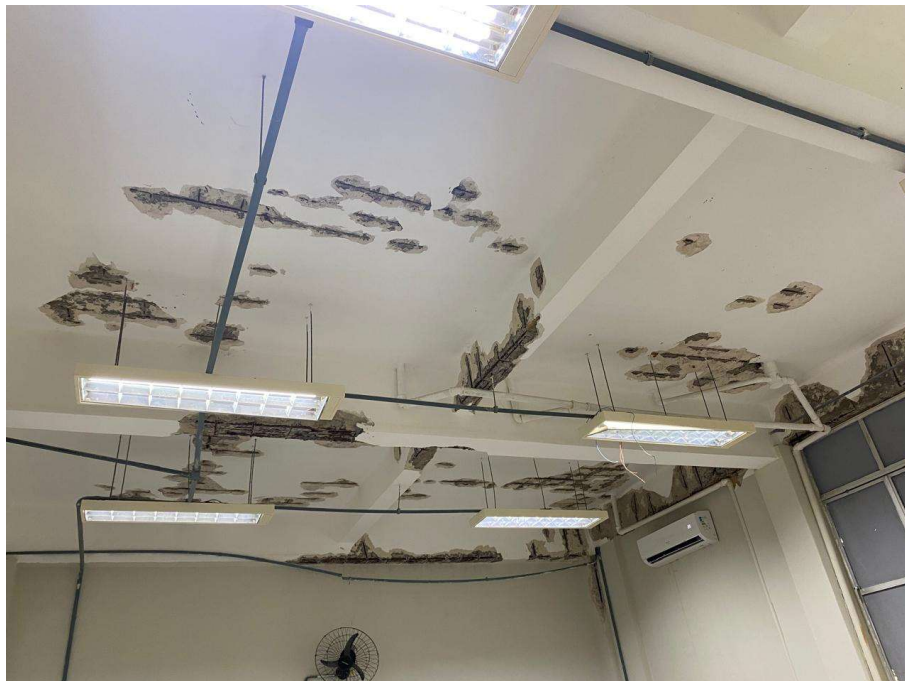
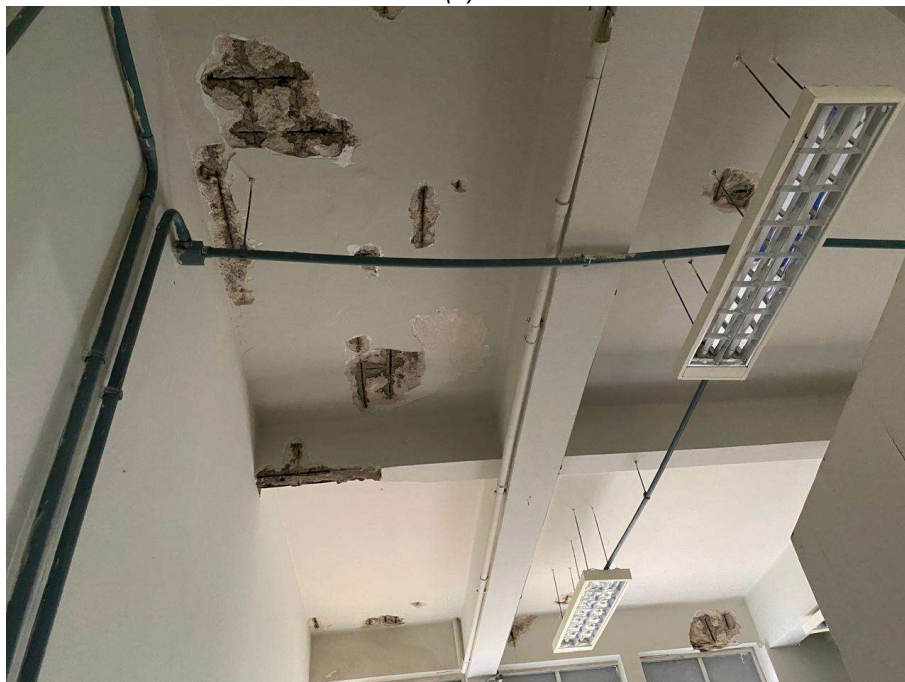
Figura 03 – Manifestações patológicas em lajes: (a) Sala de Aula 02 Anatomia; (b) Sala de Aula 03 Anatomia;

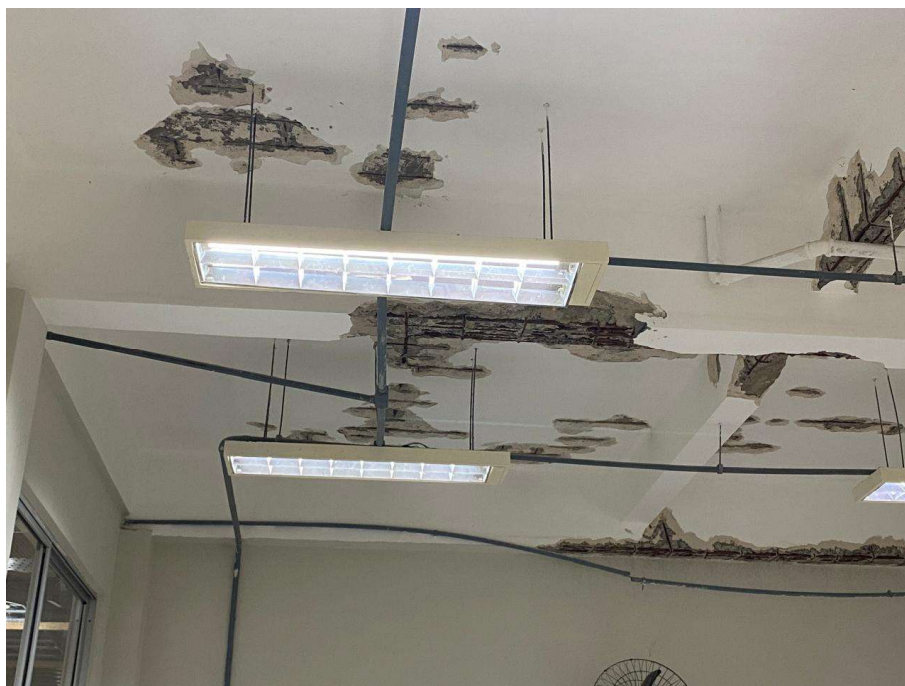
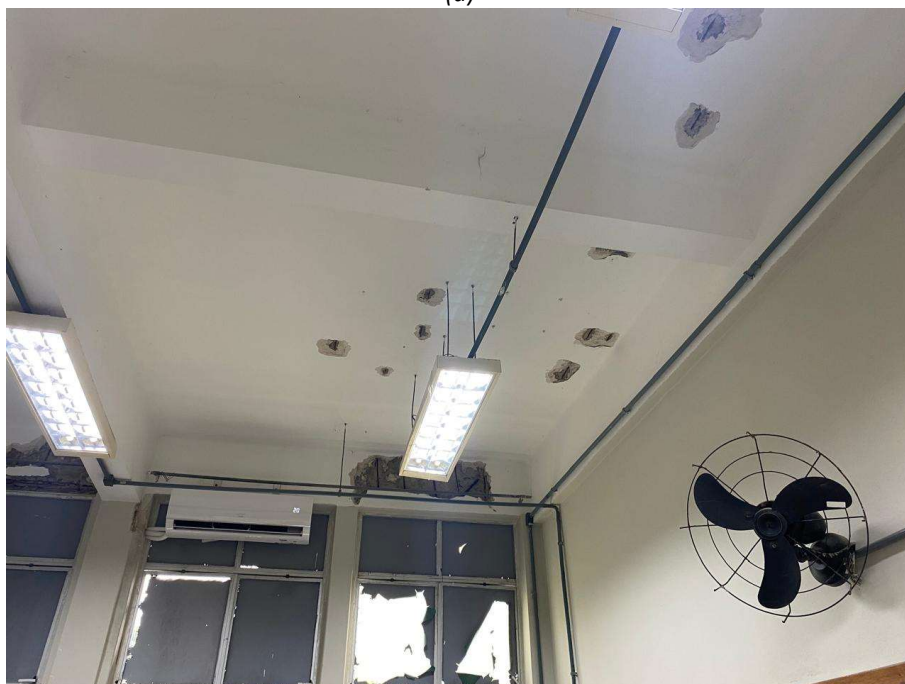
Figura 04 – Manifestações patológicas em Vigas;

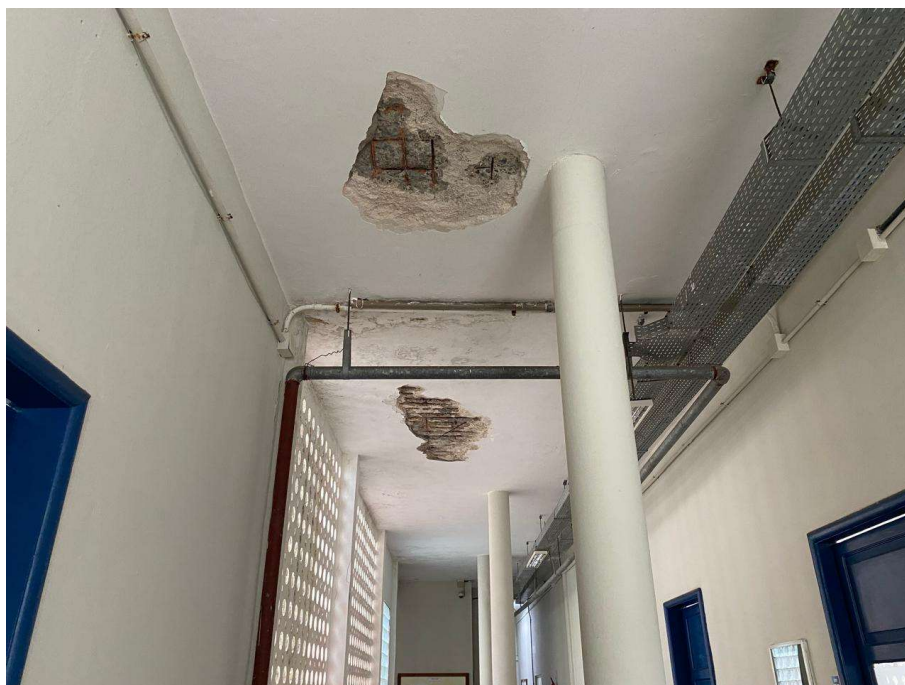
Figura 06 – Manifestações patológicas em laje sobre “CIRC. 16” – Pavimento Térreo;

GRAU DE RISCO: CRÍTICO

No Primeiro Pavimento, na laje sobre a escada do Ambiente Circulação 17, conforme imagens apresentadas (Figuras 06 e 07), houve deslocamento do concreto e consequente exposição e oxidação das armaduras longitudinais inferiores nos dois eixos das lajes. Na oportunidade, foi verificado que a oxidação implicou redução na seção transversal das armaduras, o que levanta a necessidade de aplicar técnicas de reforço estrutural, além da recuperação das armaduras existentes.

Nas regiões de laje que apresentam exposição da armadura, com correspondente perda de seção transversal (Figura 07), recomenda-se a imediata recuperação da armadura, aplicação de reforço estrutural e recomposição do cobrimento. Para tanto, deve-se aplicar o procedimento descrito anteriormente, com adição das etapas 2 e 5 - de reforço, conforme segue:

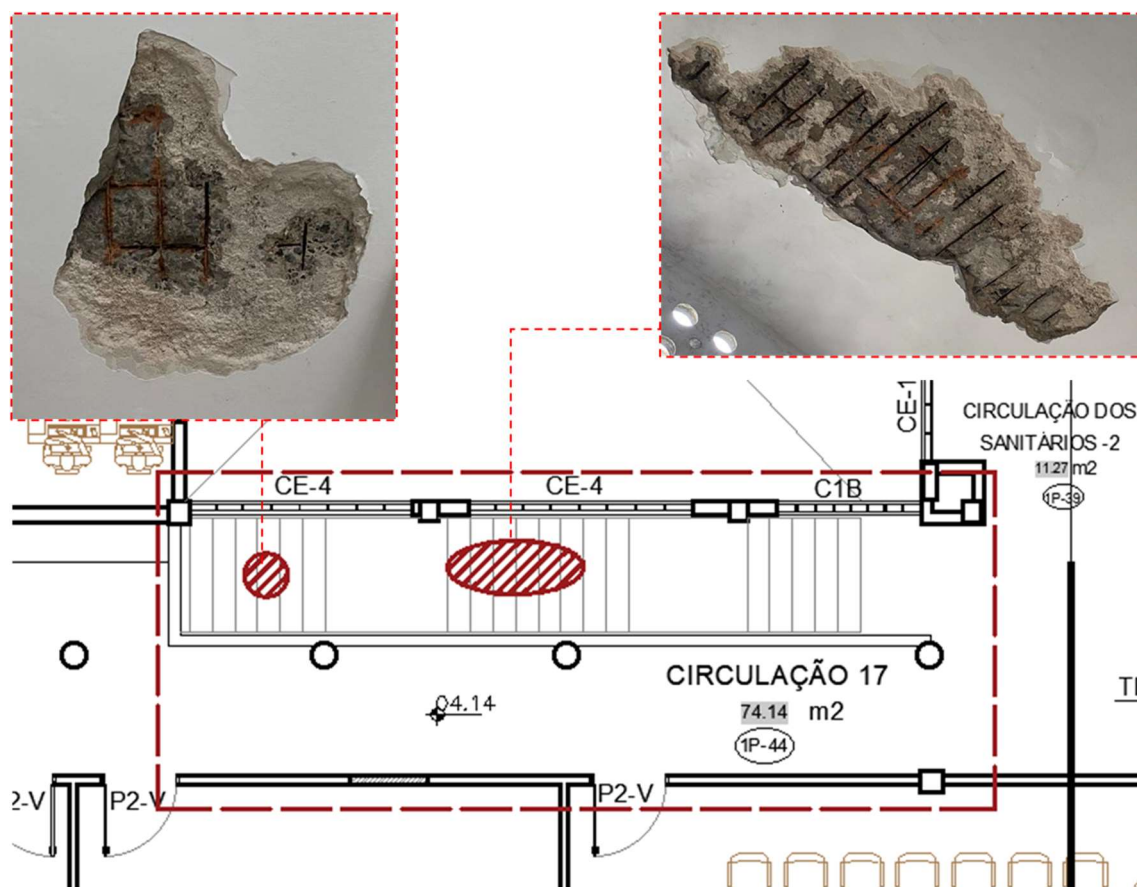
Figura 07 – EMEVZ – Plata Baixa do Primeiro Pavimento – Regiões de destaque no item 3.2;

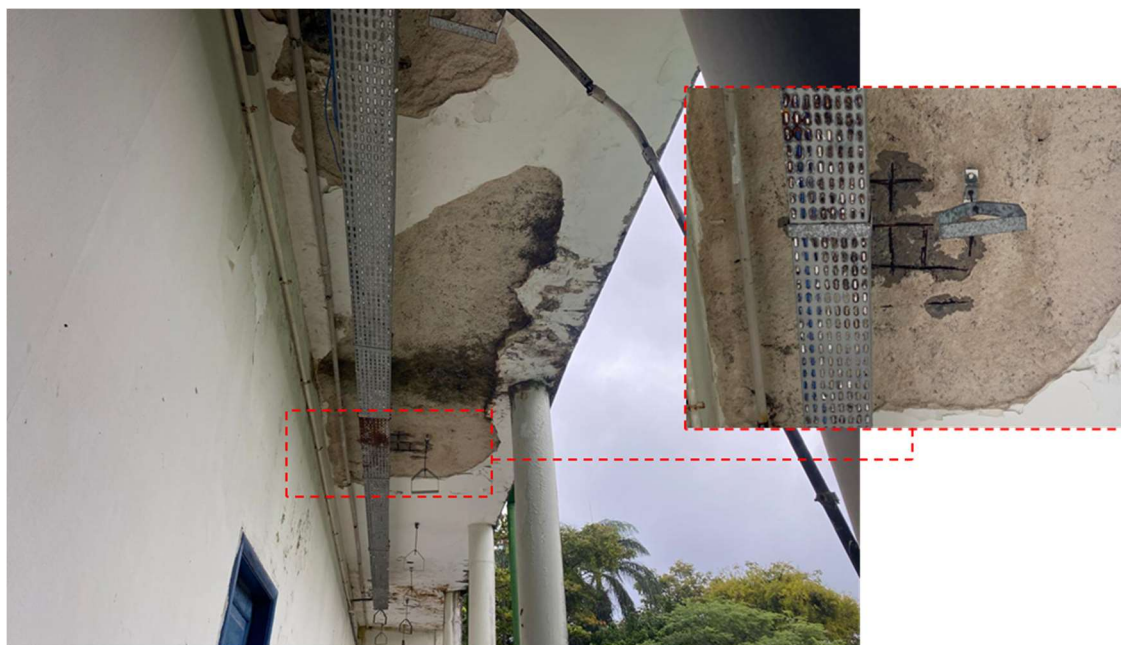
Figura 10 – Manifestações patológicas em laje sobre circulação aberta;

GRAU DE RISCO: CRÍTICO

No Primeiro Pavimento, na laje sobre o trecho de circulação ilustrado na imagem abaixo (Figura 11), foi percebido alto grau de deterioração da superfície e cobertura de concreto, resultado do constante escoamento e possível infiltração de água pluvial na estrutura da laje. Na oportunidade, foi verificado que as armaduras das lajes no trecho sofreram oxidação e redução na seção transversal das armaduras, o que levanta a necessidade de aplicar as técnicas de recuperação anteriormente descritas.

No objetivo de interromper o escoamento de água pelas paredes e laje é necessária a aplicação de pingadeira no limite inferior da laje. Somado a isso, para evitar possível infiltração que esteja ocorrendo na laje, sugerimos uma vistoria na calha e no chapim do pavimento superior, visando a correção de quaisquer problemas que sejam percebidos na impermeabilização. Nas regiões que apresentam deslocamento de concreto e exposição de aço, deve-se aplicar os procedimentos anteriormente descritos, com preparação do substrato, limpeza, tratamento da armadura corroída e reforço estrutural.

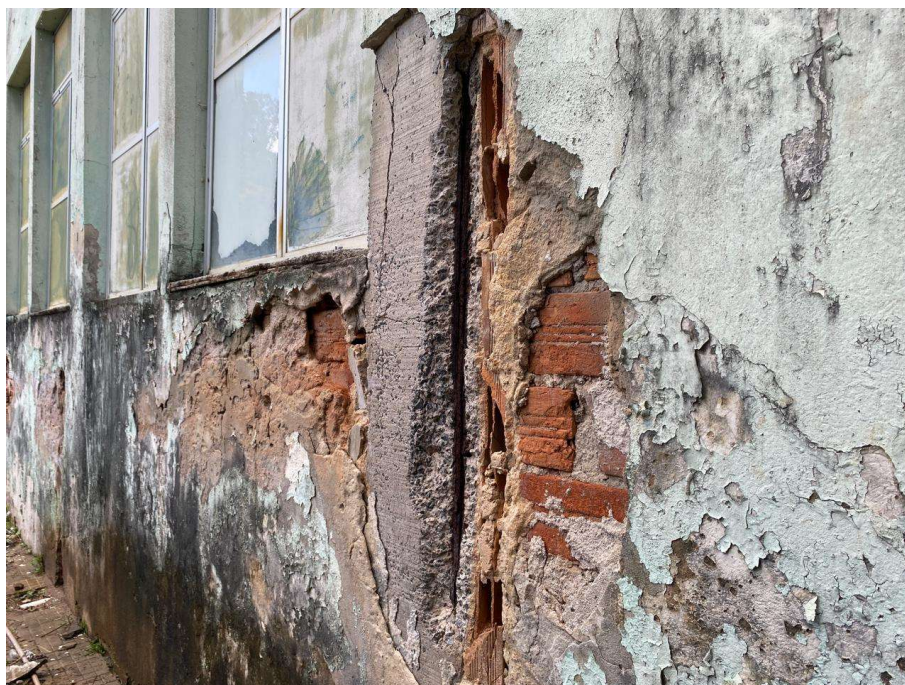
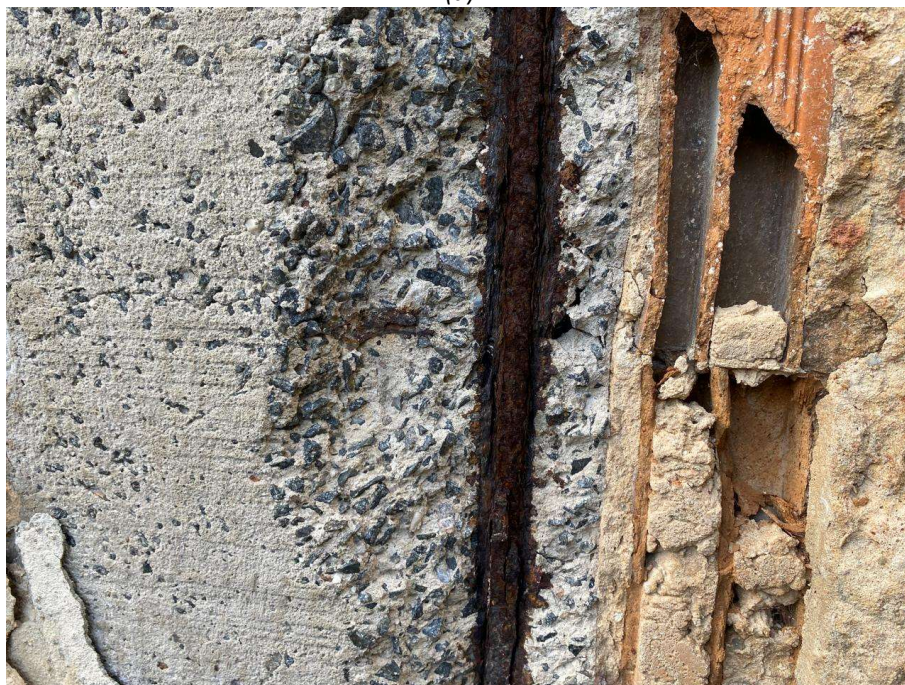
Figura 12 – Manifestações patológicas em laje pilar externo;

GRAU DE RISCO: CRÍTICO

No pilar estrutural entre as salas de aula 01 e 02 de Anatomia (Figura 13), foi verificado que houve deslocamento do concreto e consequente exposição da armadura longitudinal, oxidação, perda de aderência com o concreto existente e redução de seção transversal. Na face paralela à armadura exposta, ainda foi percebida uma fissura longitudinal do pilar, possivelmente causada por oxidação e expansão da armadura longitudinal à esquerda.

Para recuperação da capacidade resistente do pilar, será necessário proceder com prospecção do dano interno causado, preparação do substrato, limpeza, tratamento da armadura corroída, reforço estrutural lateral do pilar e aumento da seção transversal no trecho. O procedimento deve ser adotado como segue:
