RELATÓRIO DE VISITA TÉCNICA À ESCOLA DE MEDICINA VETERINARIA E ZOOTECNIA PAVIMENTO TÉRREO

RELATÓRIO DE VISITA TÉCNICA AO EMEVZ

RELATÓRIO DE VISITA TÉCNICA À ESCOLA DE MEDICINA VETERINARIA E ZOOTECNIA 1º PAVIMENTO

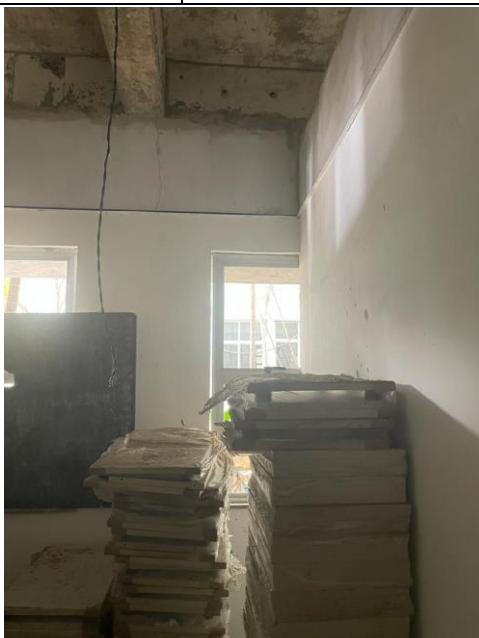
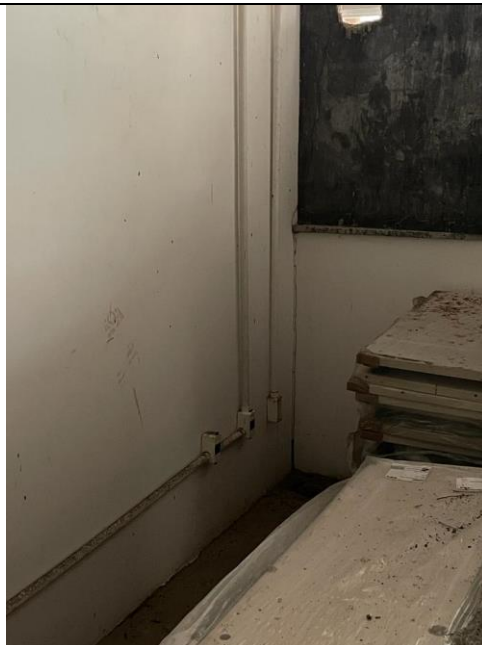
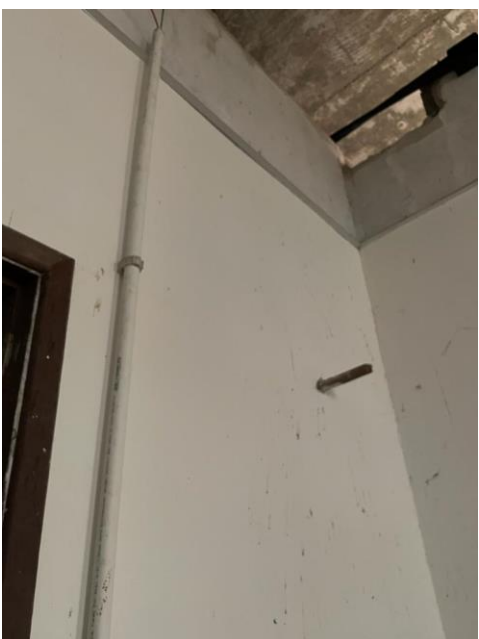
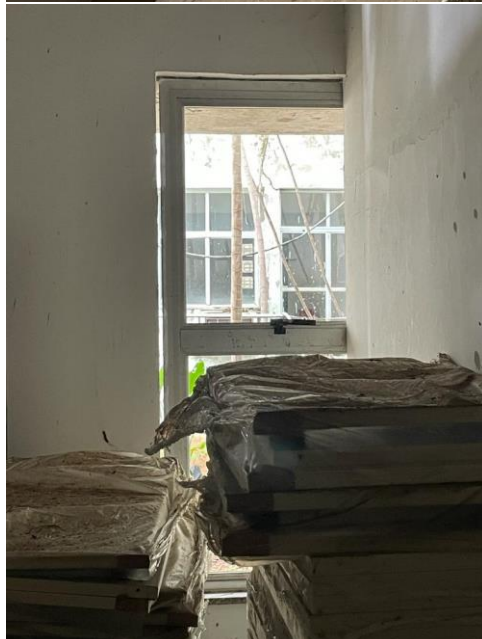
3	Gabinete 03 (PT-03)	<p>Paredes com muitas manchas de umidade próximo a esquadria e manchas de uso, necessário emassamento e pintura completa.</p> <p>Esquadria sem instalação dos 4 vidros, fresta entre a alvenaria e a janela.</p> <p>Retirar perfil metálico do forro modular e instalar forro novo.</p> <p>Luminária não instalada.</p> <p>Instalar acabamento de ponto de lógica, tubulação das instalações em mal estado.</p> <p>Equipamento/tubulação de ar condicionado não instalado.</p> <p>Rodapé não instalado.</p>
---	------------------------	--

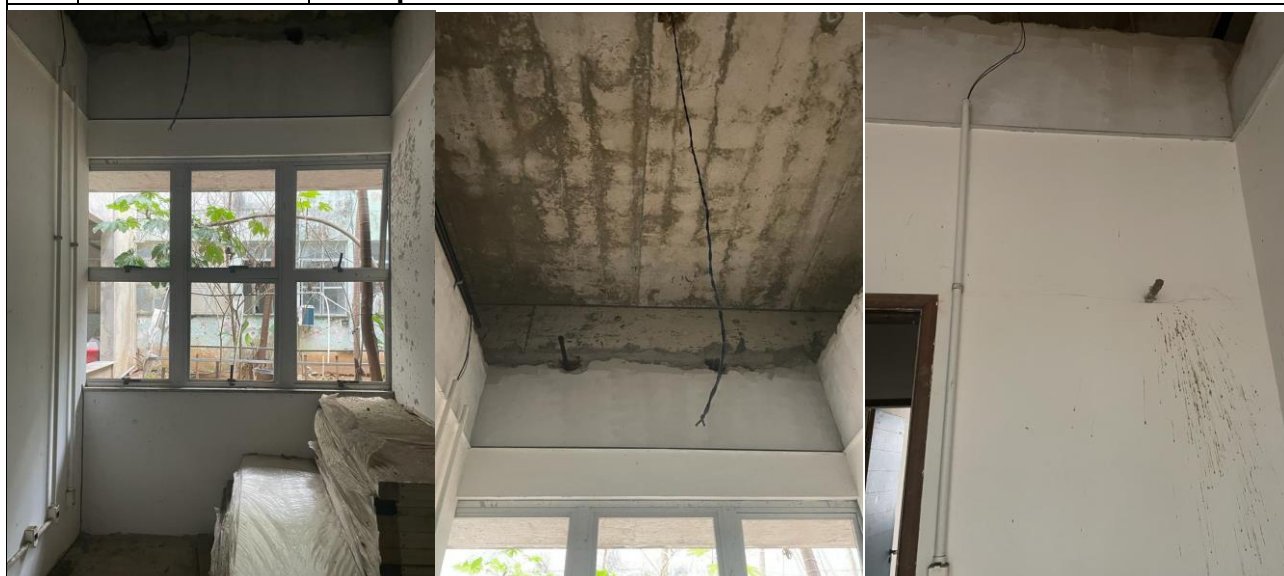
4	Gabinete 04 (PT-04)	<p>Paredes com muitas manchas de uso, necessário emassamento e pintura completa.</p> <p>Esquadria sem instalação dos 6 vidros, fresta entre a alvenaria e a janela.</p> <p>Retirar perfil metálico do forro modular e instalar forro novo.</p> <p>Luminária não instalada.</p> <p>Instalar acabamento de ponto de lógica, tubulação das instalações em mal estado.</p> <p>Equipamento/tubulação de ar condicionado não instalado.</p> <p>Rodapé não instalado.</p>
---	------------------------	--

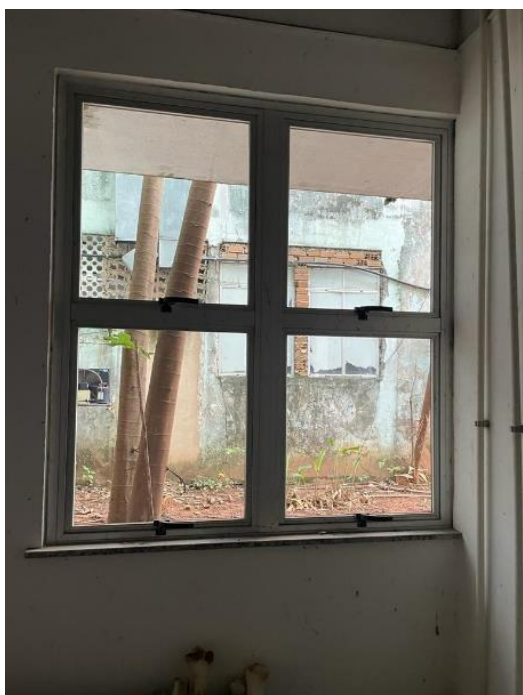
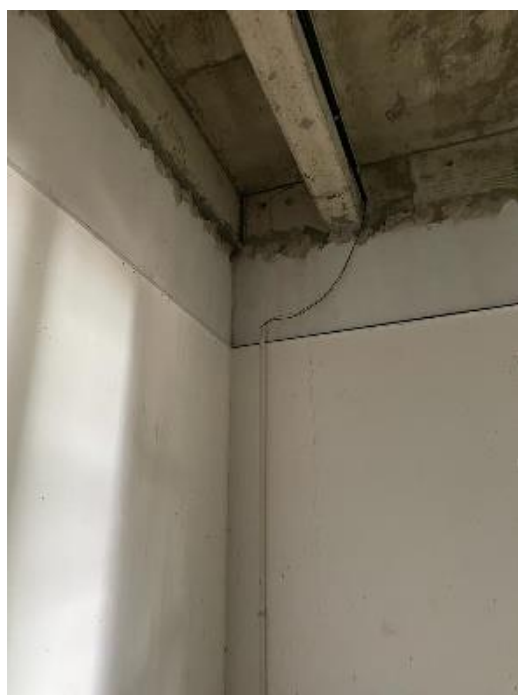
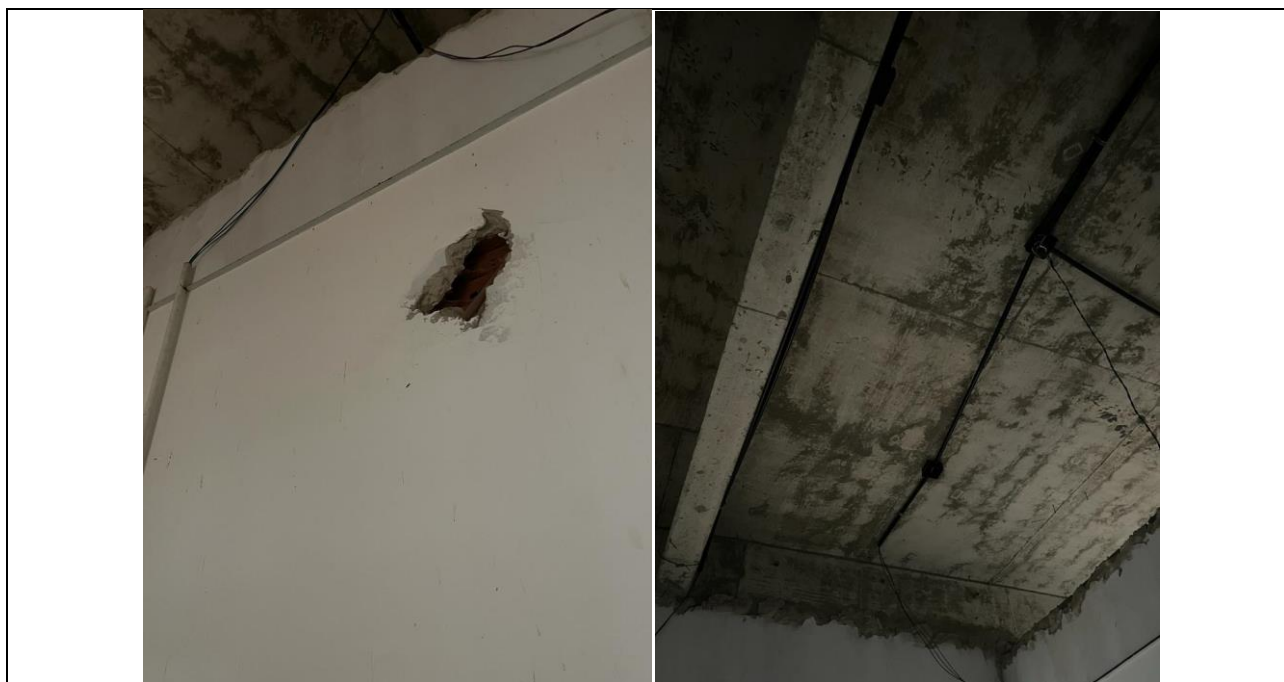
6	Gabinete 06 (PT-06)	<p>Paredes com muitas manchas de uso, necessário emassamento e pintura completa. Abertura na alvenaria necessita de fechamento.</p> <p>Esquadria sem instalação dos 4 vidros.</p> <p>Retirar perfil metálico do forro modular e instalar forro novo.</p> <p>Luminária não instalada.</p> <p>Instalar acabamento de ponto de lógica, tubulação das instalações em mal estado.</p> <p>Equipamento/tubulação de ar condicionado não instalado.</p> <p>Rodapé não instalado.</p>
---	------------------------	---

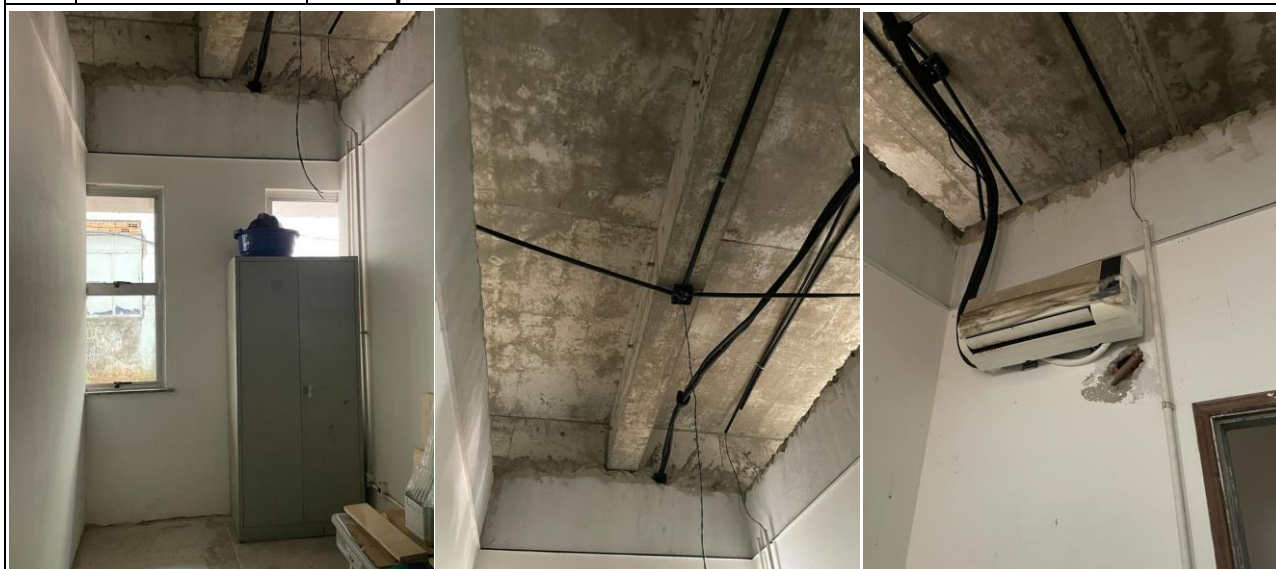
8	Gabinete 08 (PT-08)	<p>Paredes com algumas manchas de uso, necessário emassamento e pintura completa. Abertura na alvenaria próximo ao ar condicionado necessita de fechamento.</p> <p>Esquadria sem instalação dos 4 vidros, uma folha empenada.</p> <p>Retirar perfil metálico do forro modular e instalar forro novo.</p> <p>Luminária não instalada.</p> <p>Instalar acabamento de ponto de lógica, tubulação das instalações em mal estado.</p> <p>Equipamento/tubulação de ar condicionado precisa ser revisado.</p> <p>Rodapé não instalado.</p>
---	------------------------	---

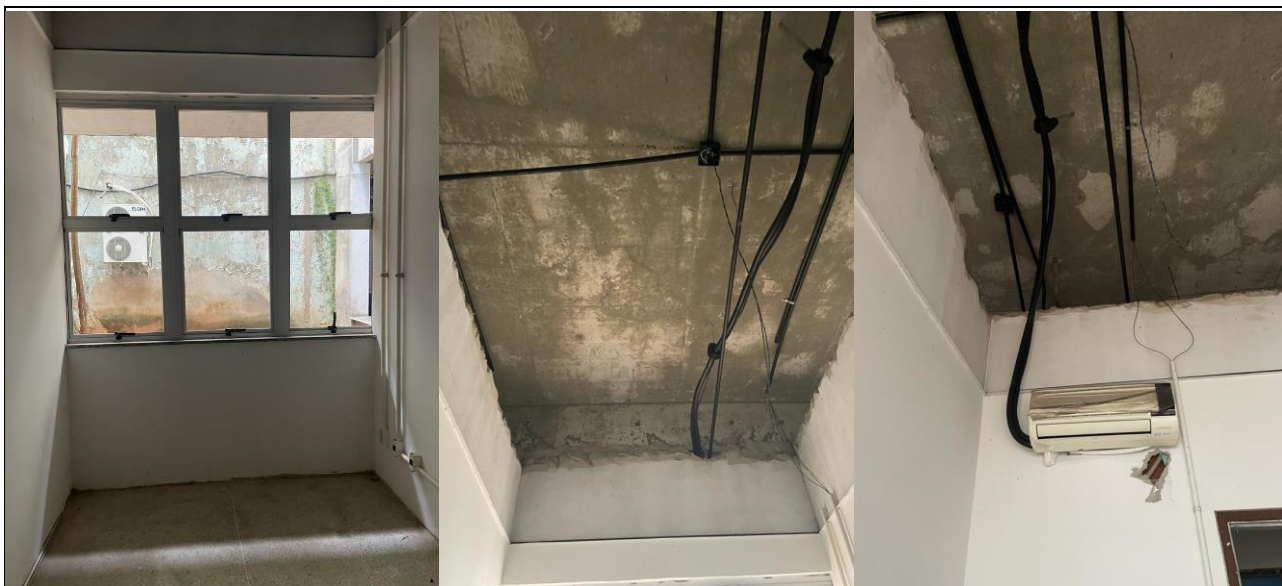
9	Gabinete 09 (PT-09)	<p>Paredes com algumas manchas de uso, necessário emassamento e pintura completa. Abertura na alvenaria próximo ao ar condicionado necessita de fechamento.</p> <p>Esquadria sem instalação dos 6 vidros, três folhas empenadas.</p> <p>Retirar perfil metálico do forro modular e instalar forro novo.</p> <p>Luminária não instalada.</p> <p>Instalar acabamento de ponto de lógica, tubulação das instalações em mal estado.</p> <p>Equipamento/tubulação de ar condicionado precisa ser revisado.</p> <p>Rodapé não instalado.</p>
---	------------------------	--

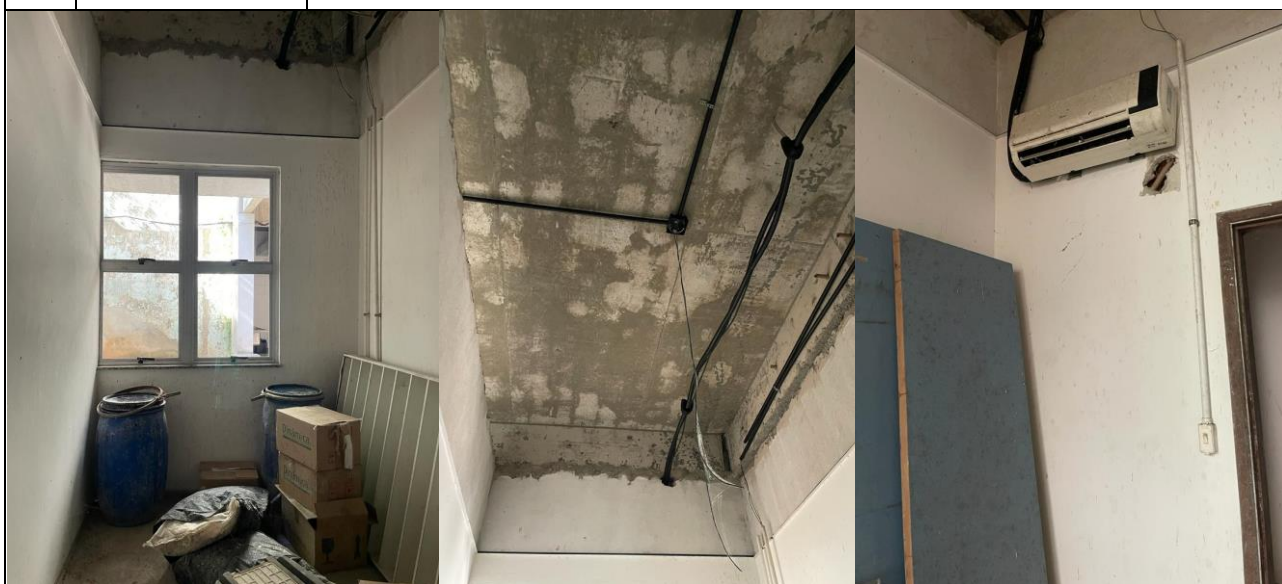
10	Gabinete 10 (PT-10)	<p>Paredes com algumas manchas de uso, necessário emassamento e pintura completa. Abertura na alvenaria próximo ao ar condicionado necessita de fechamento.</p> <p>Esquadria sem instalação dos 4 vidros.</p> <p>Retirar perfil metálico do forro modular e instalar forro novo.</p> <p>Luminária não instalada.</p> <p>Instalar acabamento de ponto de lógica, tubulação das instalações em mal estado.</p> <p>Equipamento/tubulação de ar condicionado precisa ser revisado.</p> <p>Rodapé não instalado.</p>
----	------------------------	--

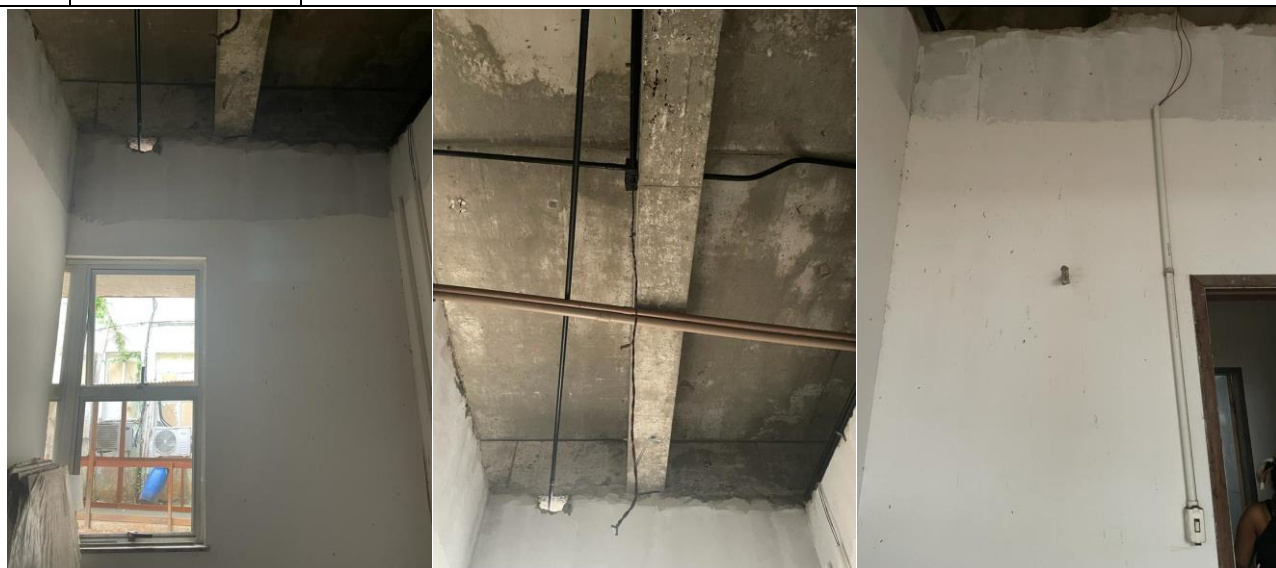
11	Gabinete 11 (PT-11)	<p>Paredes com algumas manchas de uso, necessário emassamento e pintura completa. Abertura na alvenaria próxima a esquadria necessita de fechamento.</p> <p>Esquadria sem instalação dos 2 vidros.</p> <p>Instalar forro novo.</p> <p>Luminária não instalada.</p> <p>Instalar acabamento de ponto de lógica, tubulação das instalações em mal estado.</p> <p>Equipamento/tubulação de ar condicionado não instalado.</p> <p>Rodapé não instalado.</p>
----	------------------------	--

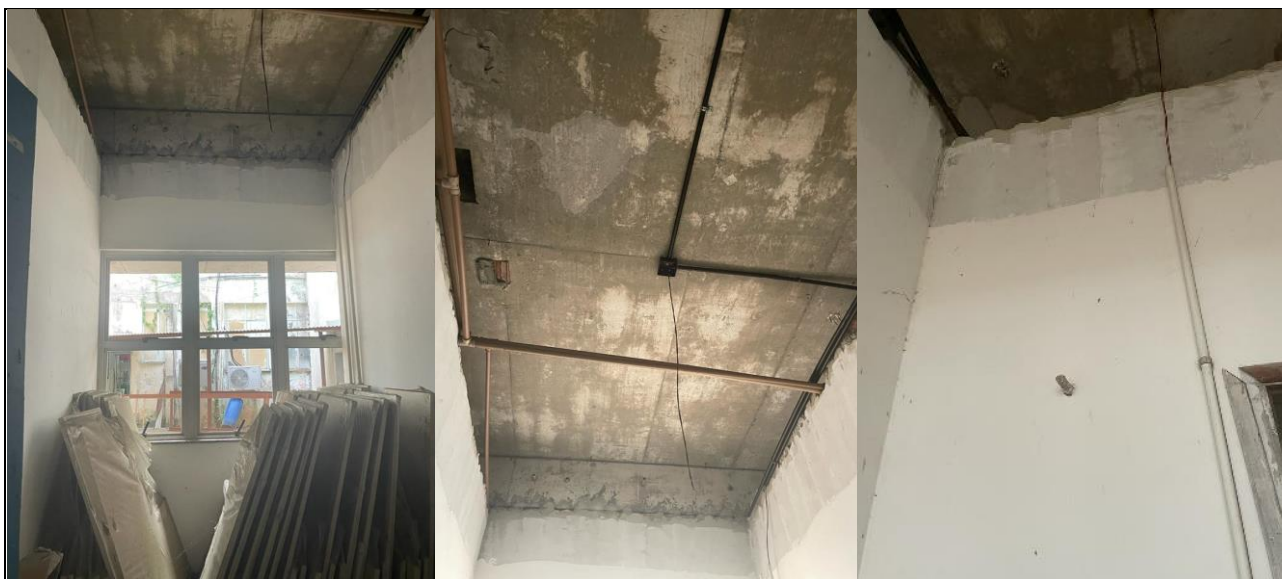
12	Gabinete 12 (PT-12)	<p>Paredes com algumas manchas de uso, necessário emassamento e pintura completa.</p> <p>Esquadria sem instalação dos 6 vidros.</p> <p>Instalar forro novo.</p> <p>Luminária não instalada.</p> <p>Instalar acabamento de ponto de lógica, tubulação das instalações em mal estado.</p> <p>Equipamento/tubulação de ar condicionado não instalado.</p> <p>Rodapé não instalado.</p>
----	------------------------	---

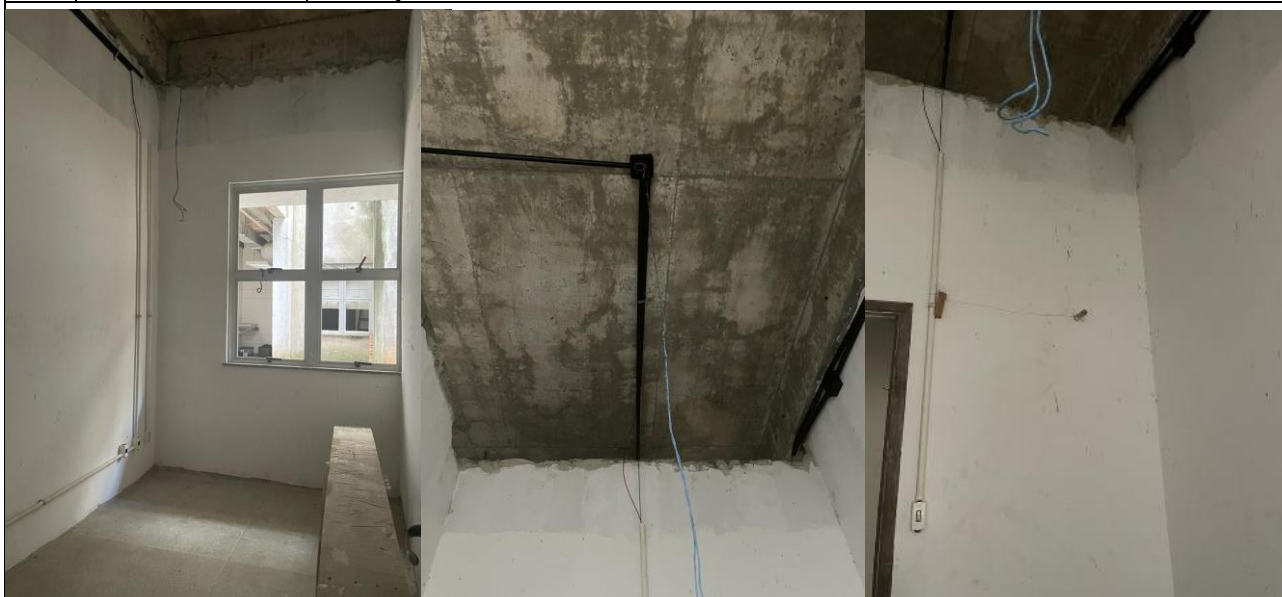
13	Gabinete 13 (PT-13)	<p>Paredes com algumas manchas de uso, necessário emassamento e pintura completa.</p> <p>Esquadria sem instalação dos 4 vidros.</p> <p>Instalar forro novo.</p> <p>Luminária não instalada.</p> <p>Instalar acabamento de ponto de lógica, tubulação das instalações em mal estado.</p> <p>Equipamento/tubulação de ar condicionado não instalado.</p> <p>Rodapé não instalado.</p>
----	------------------------	--

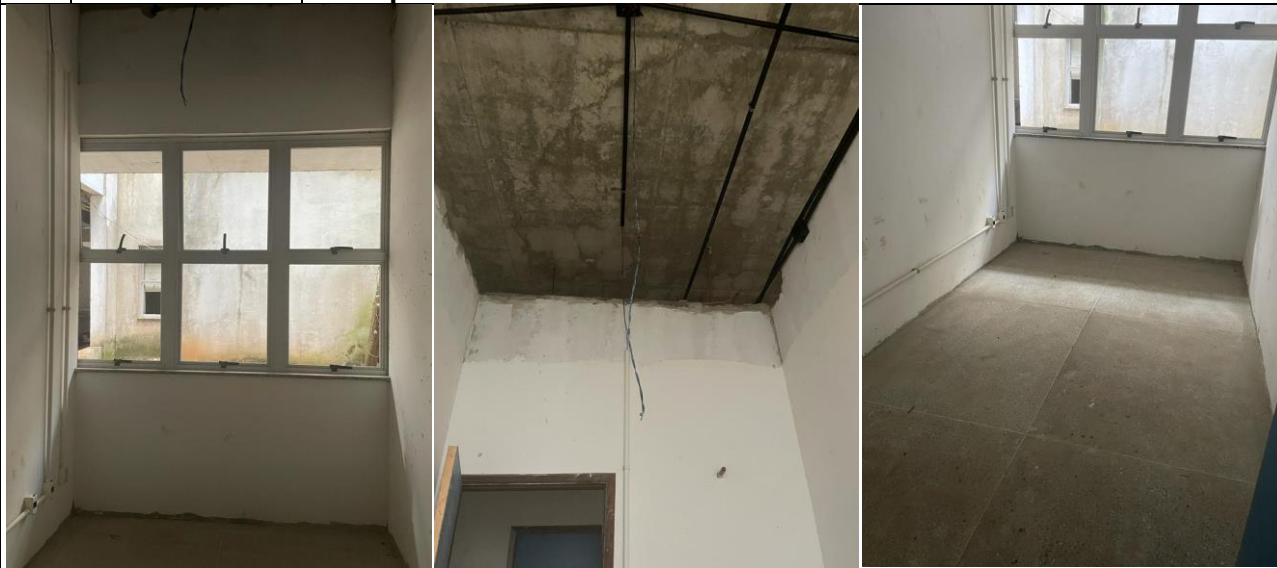
14	Gabinete 14 (PT-14)	<p>Paredes com algumas manchas de uso, necessário emassamento e pintura completa.</p> <p>Esquadria sem instalação dos 6 vidros.</p> <p>Instalar forro novo.</p> <p>Luminária não instalada.</p> <p>Instalar acabamento de ponto de lógica, tubulação das instalações em mal estado.</p> <p>Equipamento/tubulação de ar condicionado não instalado.</p> <p>Rodapé não instalado.</p>

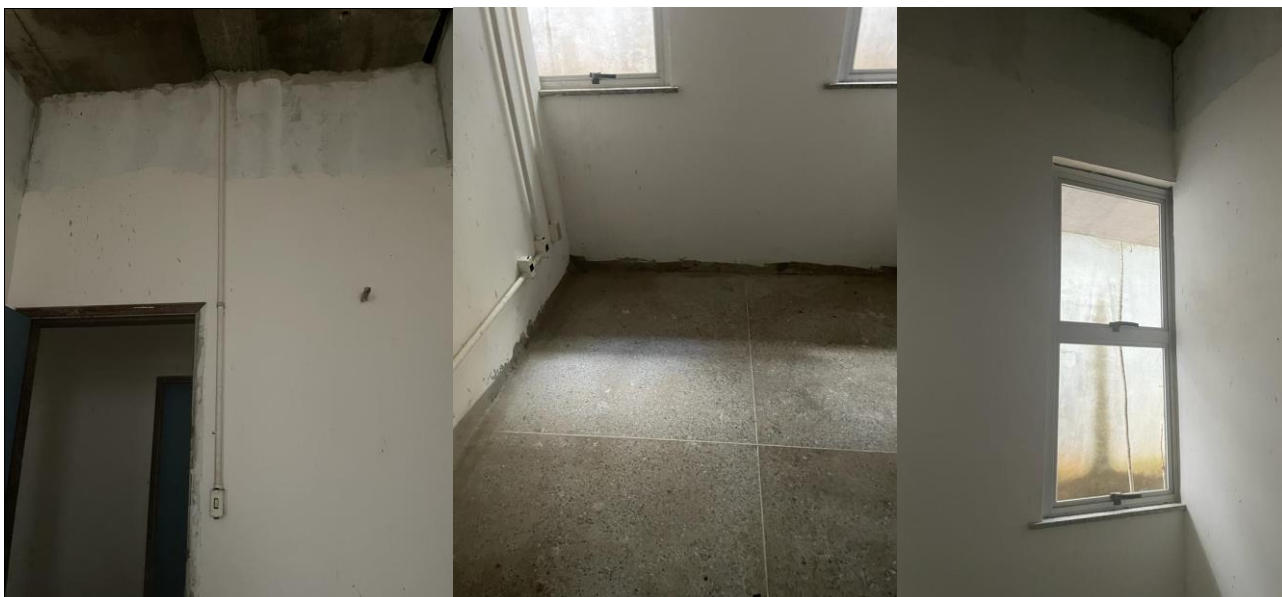
15	Gabinete 15 (PT-15)	<p>Paredes com algumas manchas de uso, necessário emassamento e pintura completa.</p> <p>Esquadria sem instalação dos 4 vidros.</p> <p>Instalar forro novo.</p> <p>Luminária não instalada.</p> <p>Instalar acabamento de ponto de lógica, tubulação das instalações em mal estado.</p> <p>Equipamento/tubulação de ar condicionado não instalado.</p> <p>Rodapé não instalado.</p>

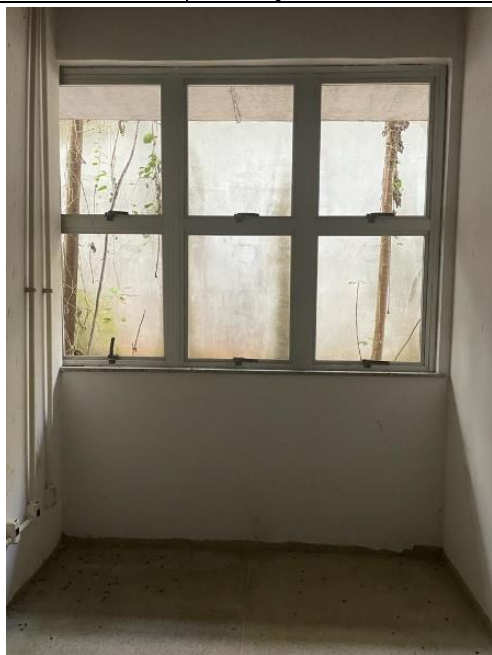
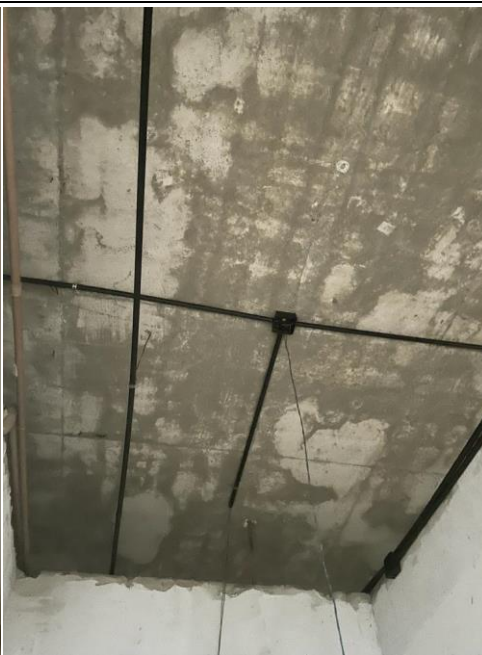
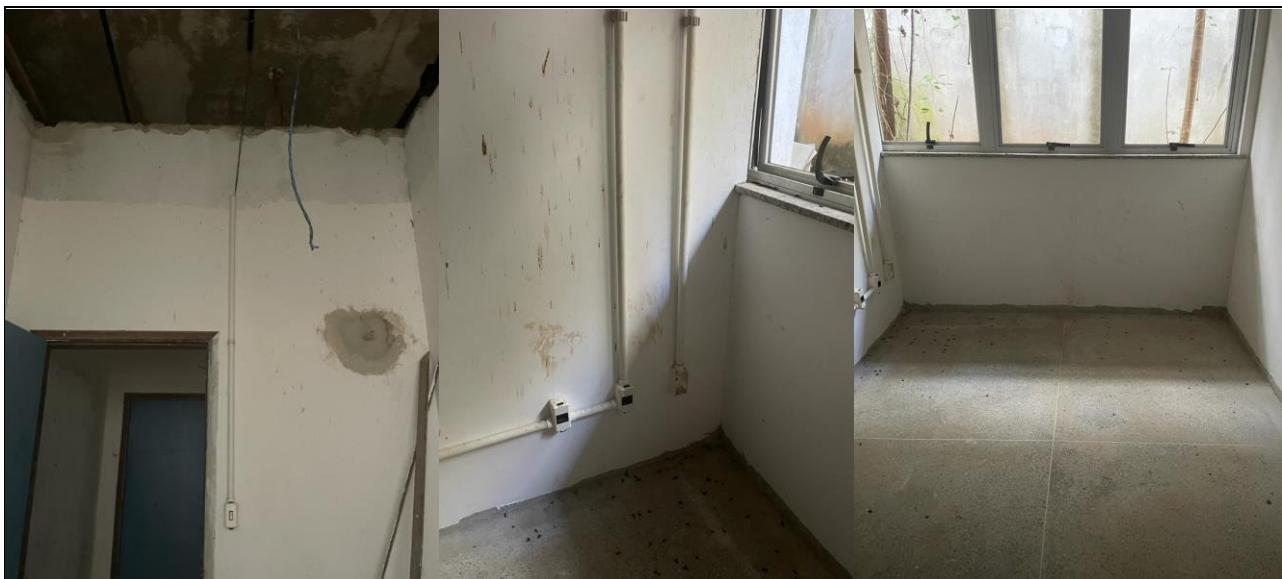
16	Gabinete (PT-16)	<p>16</p> <p>Paredes com algumas manchas de uso, necessário emassamento e pintura completa.</p> <p>Esquadria sem instalação dos 6 vidros.</p> <p>Instalar forro novo.</p> <p>Luminária não instalada.</p> <p>Instalar acabamento de ponto de lógica, tubulação das instalações em mal estado.</p> <p>Equipamento/tubulação de ar condicionado não instalado.</p> <p>Rodapé não instalado.</p>
----	------------------	--

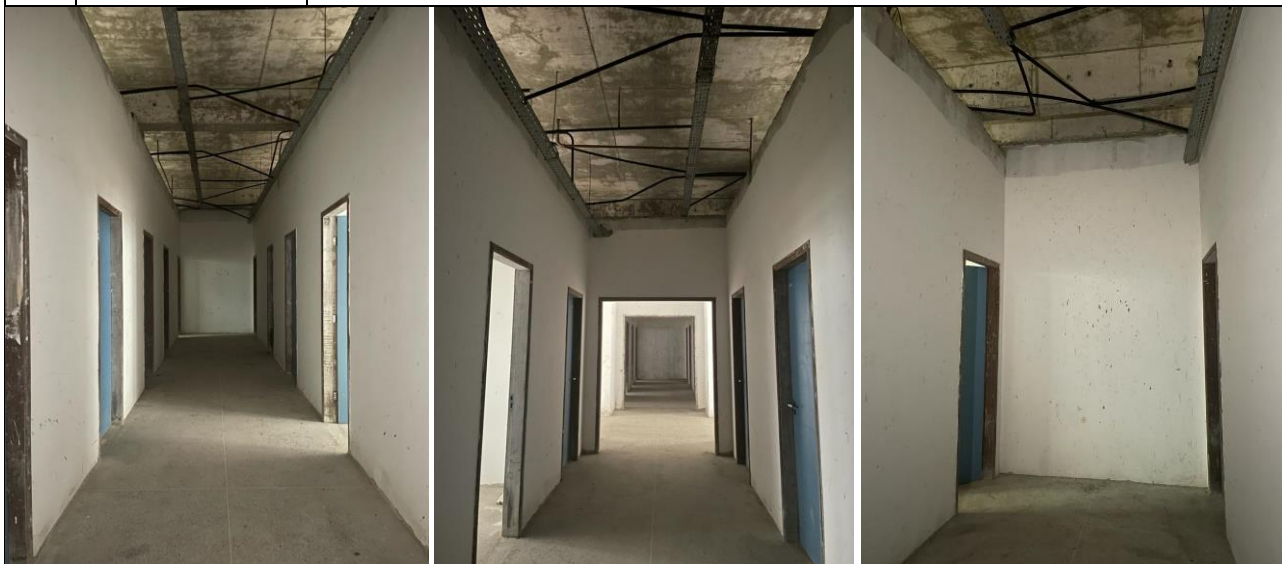
17	Circulação 08 (PT-11)	<p>Paredes com muitas manchas de uso, necessário emassamento e pintura completa.</p> <p>Pontos de elétrica não instalados.</p> <p>Instalar as duas folhas da porta de acesso com visor de vidro incolor.</p> <p>Luminária não instalada.</p> <p>Rodapé não instalado.</p> <p>Instalar forro novo.</p>
----	--------------------------	---

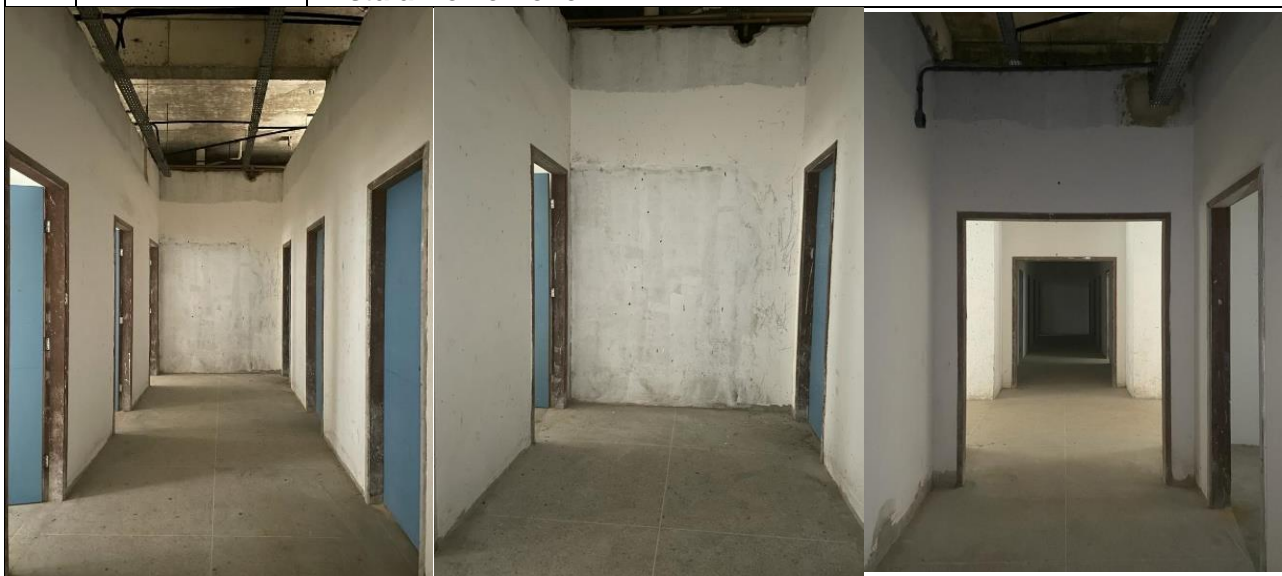
19	Circulação 04 (PT-19)	<p>Paredes com muitas manchas de uso, necessário emassamento e pintura completa.</p> <p>Pontos de elétrica não instalados.</p> <p>Instalar as duas folhas da porta de acesso com visor de vidro incolor.</p> <p>Luminária não instalada.</p> <p>Rodapé não instalado.</p> <p>Instalar forro novo.</p>
----	--------------------------	---

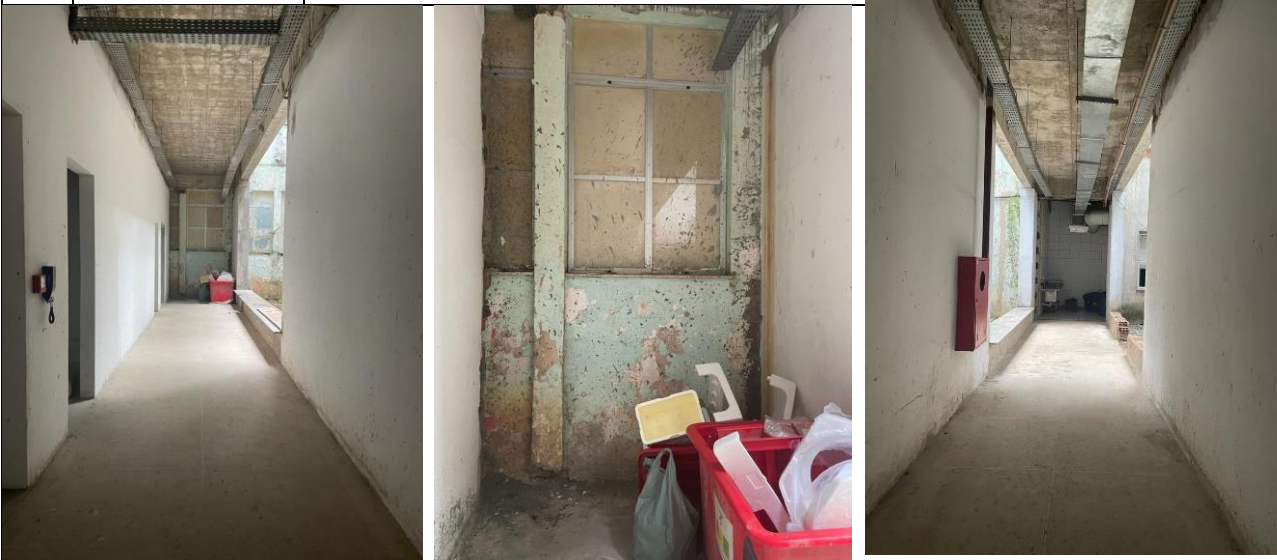
20	<p>Circulação 10 (PT-20)</p>	<p>Paredes com muitas manchas, necessário emassamento e pintura completa.</p> <p>Fechar vão da porta de acesso e executar acesso novo conforme projeto.</p> <p>Realizar recuperação dos bancos dos pátios.</p> <p>Forro, luminárias e instalações elétricas não foram instalados.</p> <p>Posterior recuperação das fachadas vistas internamente dos pátios.</p> <p>Rodapé não instalado.</p>

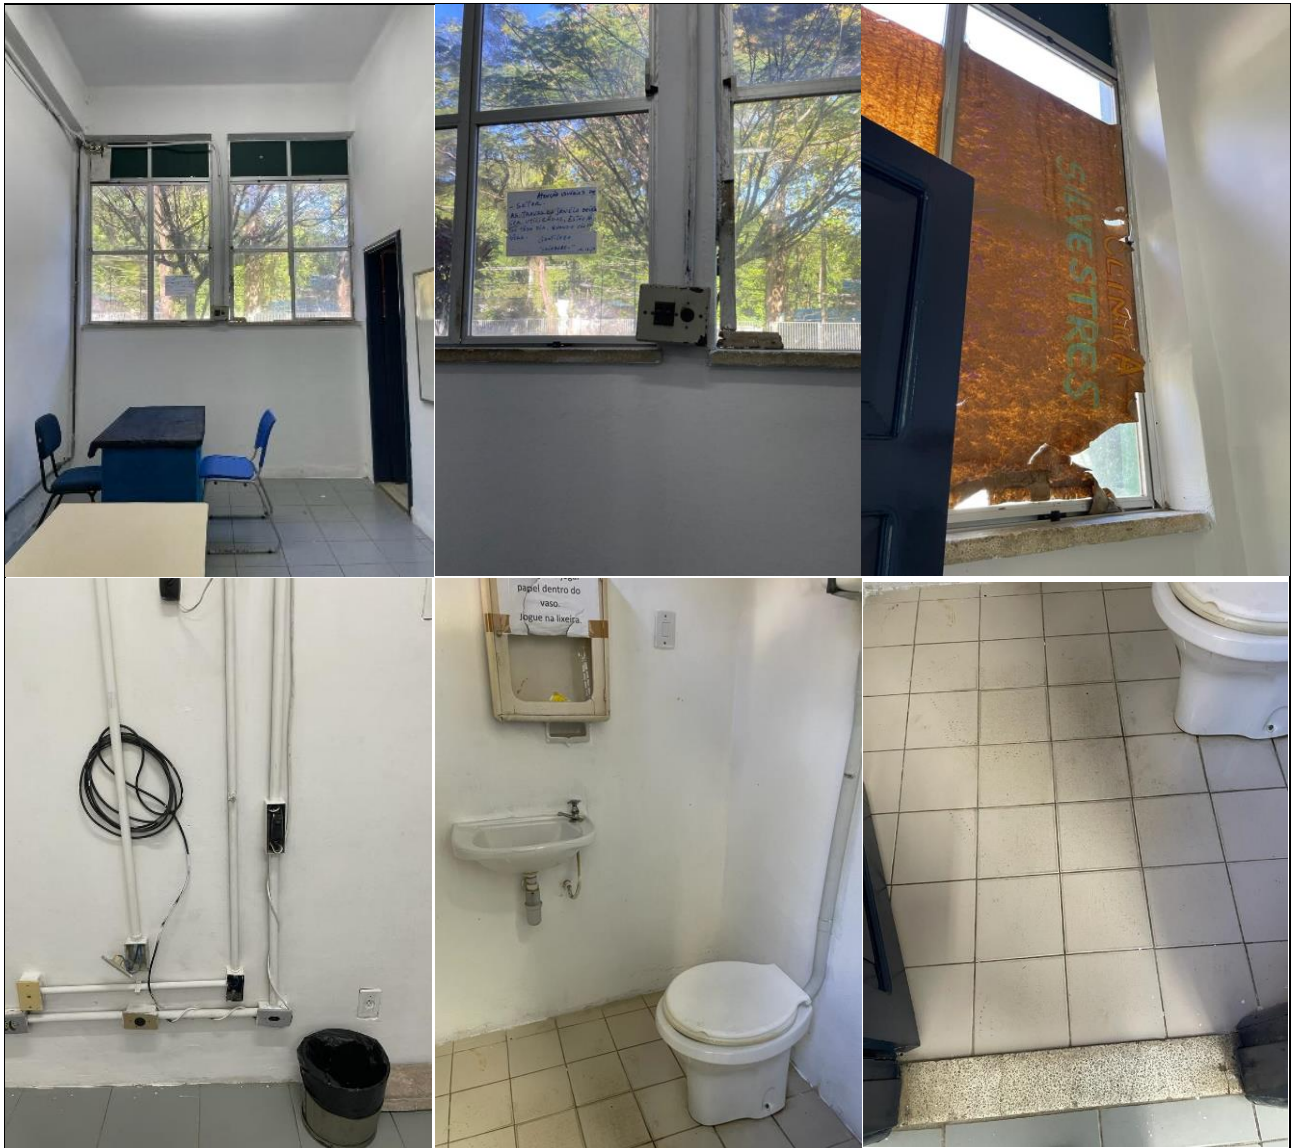
26	Sala 03 Disp. (PT-27)	<p>Piso de cerâmica fora do padrão – apresenta manchas e riscos.</p> <p>Perfis de alumínio das esquadrias se encontram quebrados e oxidados.</p> <p>Fiação de algumas instalações elétricas soltas.</p> <p>Rodapé não instalado.</p>

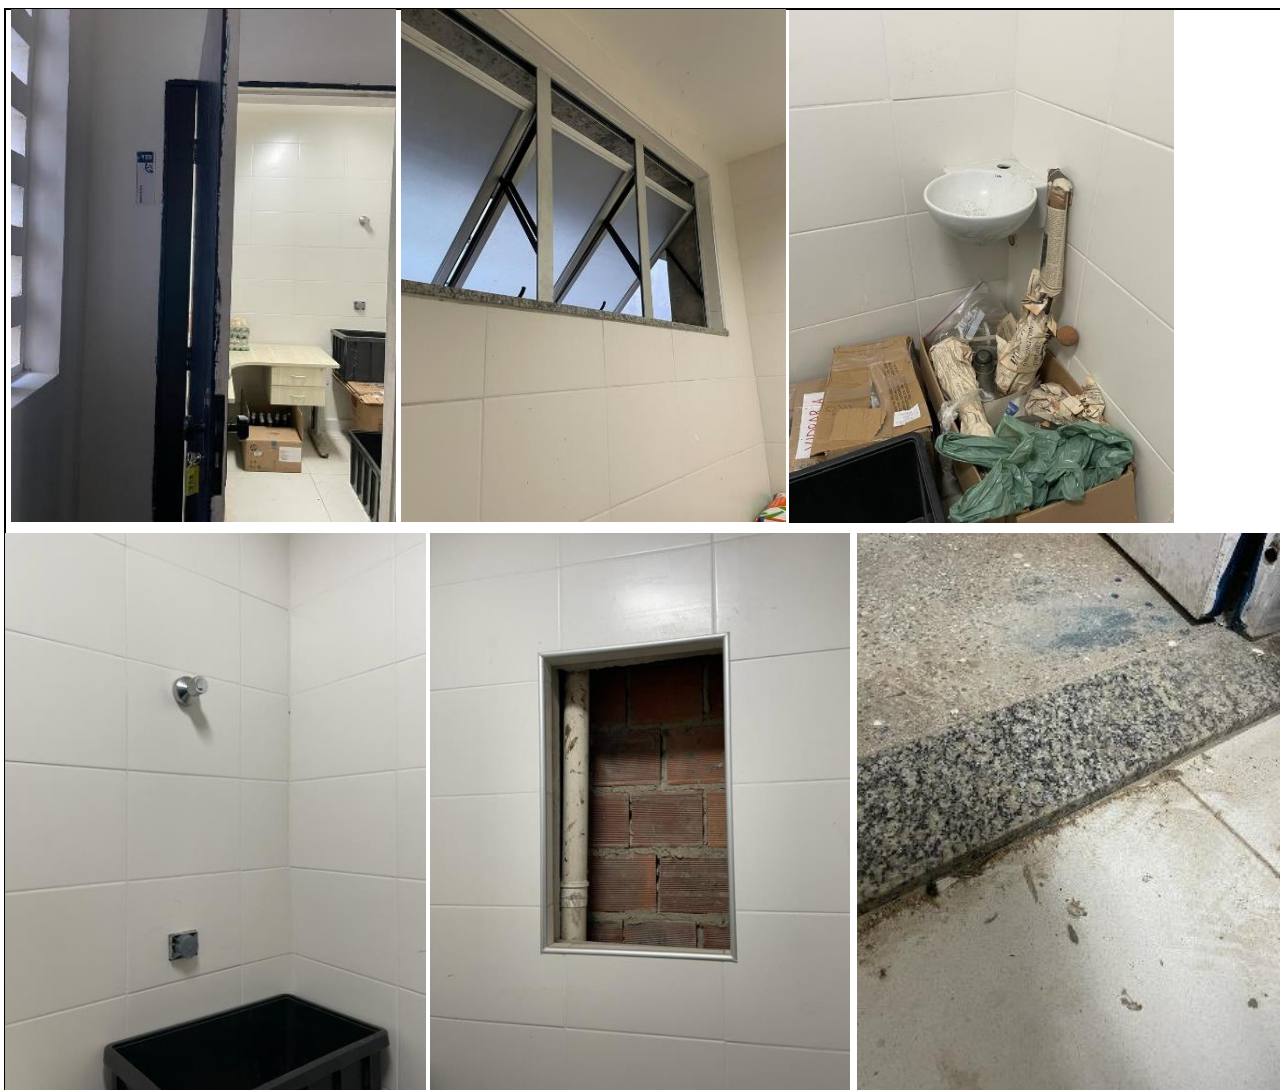
31	Sanit. PCD 01 (PT-37)	Revestimentos de parede e piso apresentam algumas manchas e riscos. Desnível causado pela soleira na porta de acesso. Bacia sanitária e barras acessíveis não instaladas. Esquadria do shaft não instalada.

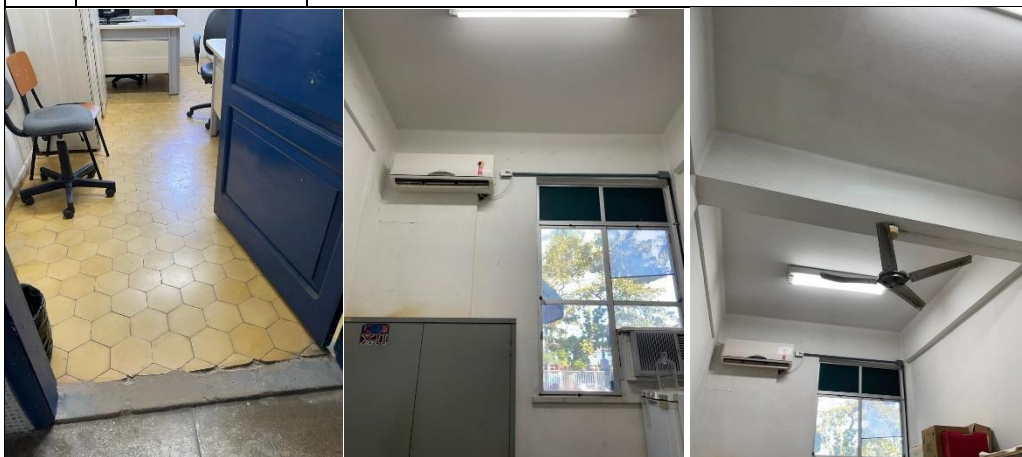
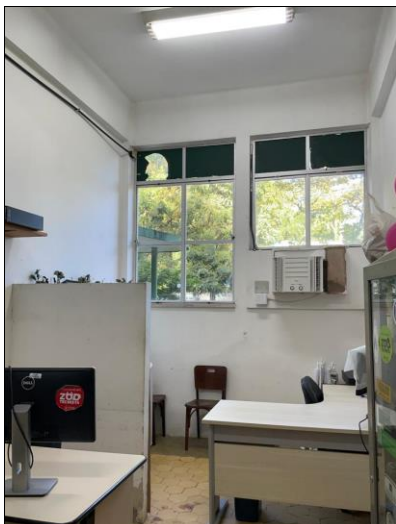
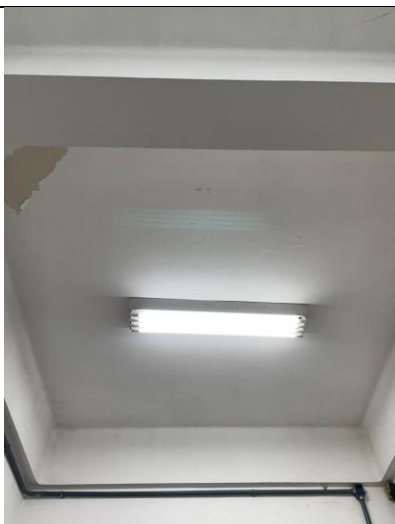
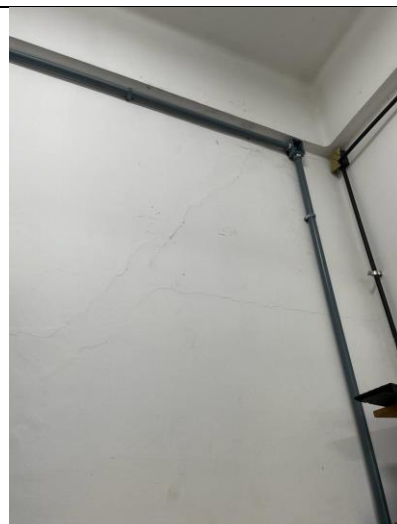
32	Museu (PT-38)	<p>Pisos de cerâmica fora do padrão – apresentam manchas e riscos.</p> <p>Alvenaria apresenta algumas manchas de umidade próximas às esquadrias e ao ar condicionado, bem como fissuras próximas às vigas.</p> <p>Pintura da laje se encontra descascando.</p> <p>Rodapé não instalado.</p>
----	------------------	---

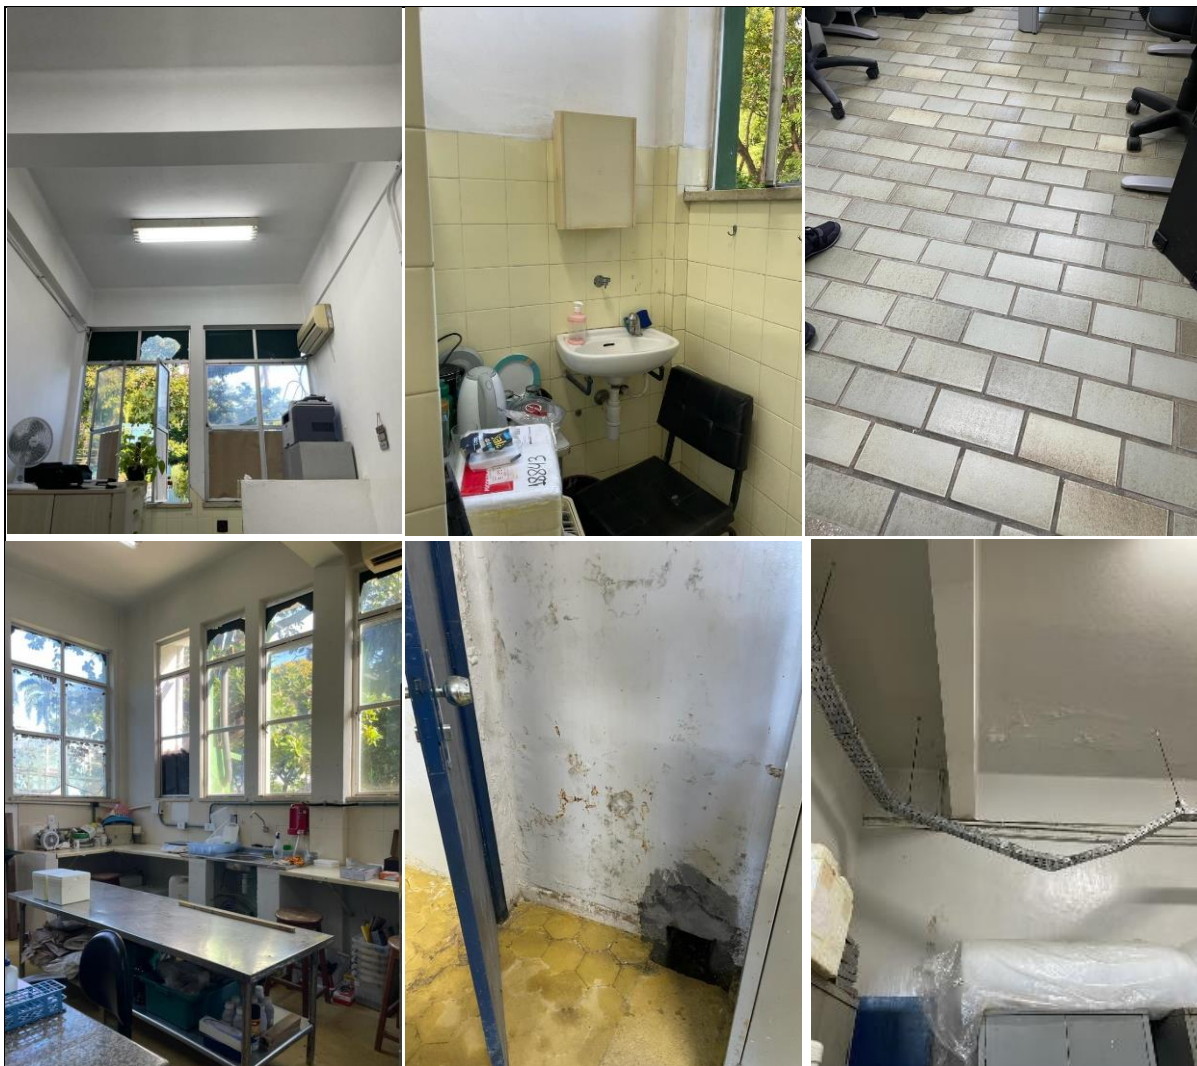
33	Salão de estudos (PT-39)	<p>Contempla as antigas salas de permanência 05 e 06, bem como o antigo laboratório de aquicultura.</p> <p>Dois tipos de pisos cerâmicos que se encontram em mal estado, desgastados, com riscos e muitas manchas.</p> <p>Alvenaria apresenta manchas de umidade, descascamento de pintura e reboco, bem como uma abertura de possível vala no laboratório.</p> <p>Instalações elétricas se encontram de maneira irregular.</p>
----	-----------------------------	---

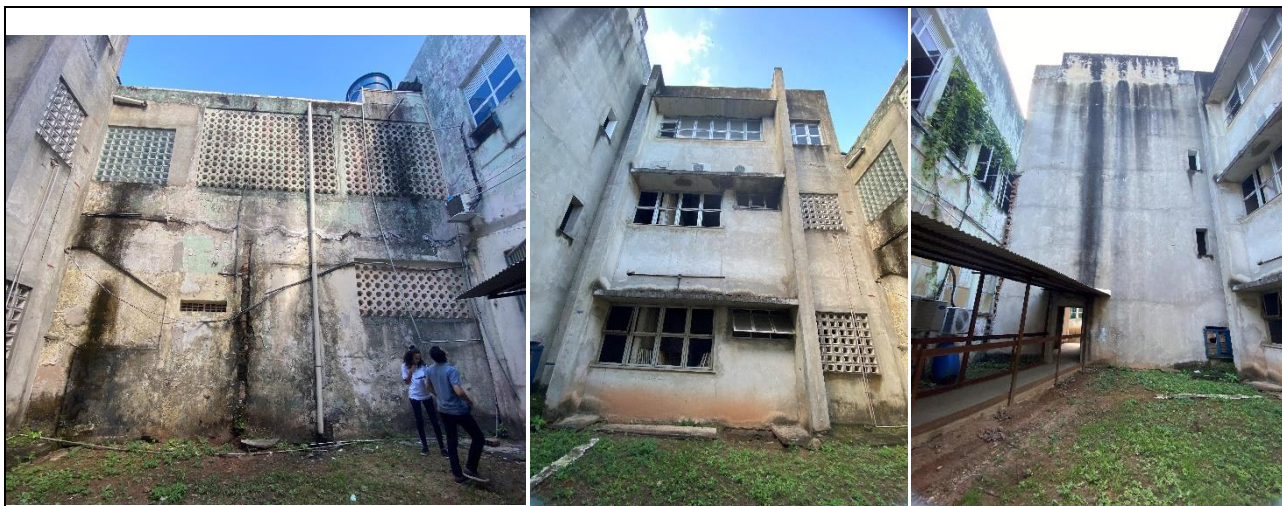
35	Circ. 05 (PT – 48)	<p>Área contemplada pelos antigos laboratórios que serão demolidos.</p> <p>Lajes e pilares possuem descascamento de reboco e ferragens expostas.</p> <p>Instalar forro novo e rodapé.</p>
----	-----------------------	--

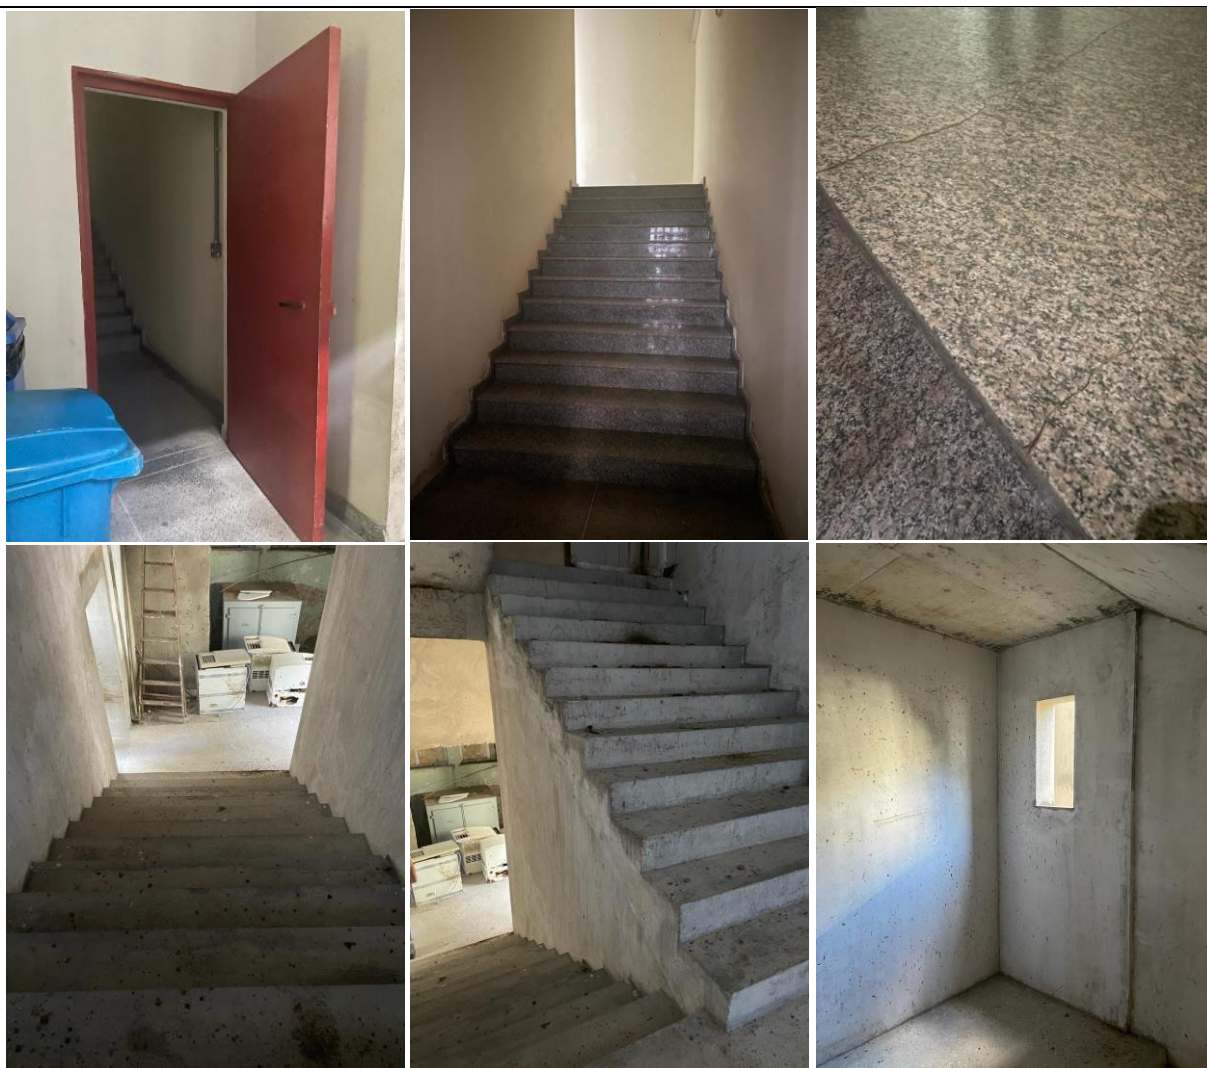
</div>		
39	Escadas de emergência (PT-119) e (PT-61)	<p>(PT-61) Revestimento do piso apresenta fissuras.</p> <p>Instalar corrimão duplo em todos os pavimentos.</p> <p>Instalar janelas com vidro aramado.</p> <p>(PT-119) Revestimento do piso e rodapé não instalados.</p> <p>Alvenaria sem pintura.</p> <p>Instalar corrimão duplo em todos os pavimentos.</p> <p>Instalar janelas com vidro aramado nos vãos existentes.</p>
