RELATÓRIO DE VISITA TÉCNICA À ESCOLA DE MEDICINA VETERINARIA E ZOOTECNIA PAVIMENTO TÉRREO

RELATÓRIO DE VISITA TÉCNICA AO EMEVZ

RELATÓRIO DE VISITA TÉCNICA À ESCOLA DE MEDICINA VETERINARIA E ZOOTECNIA 1º PAVIMENTO

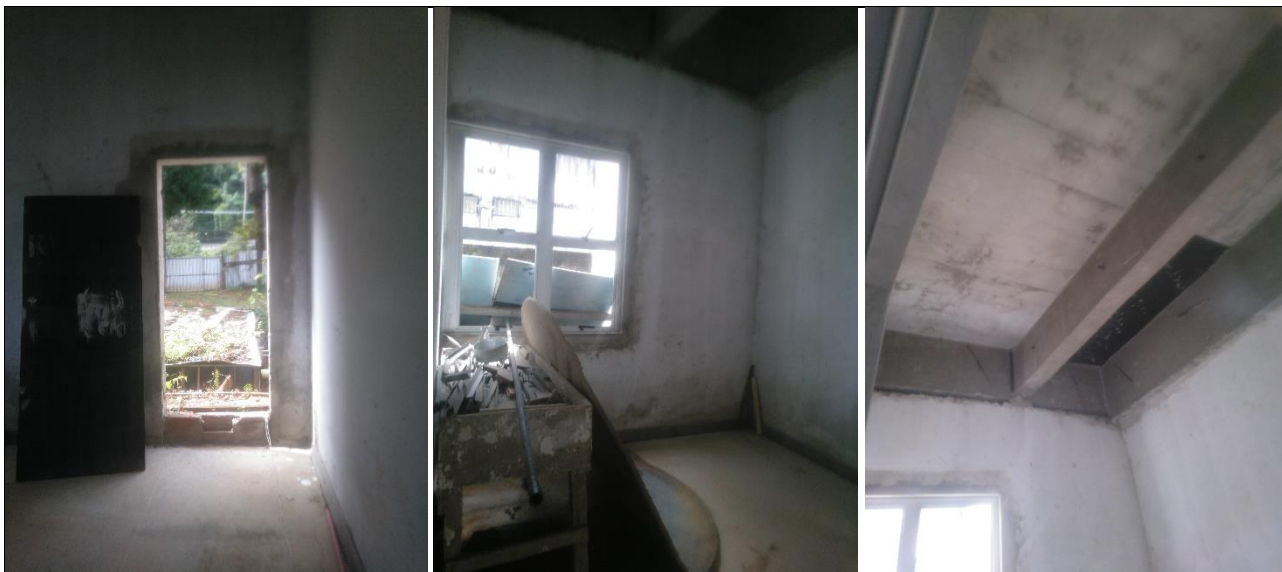
40	Procedimento (PT-98)	<p>Área correspondente a antiga ADM.</p> <p>Alvenaria e laje sem acabamentos.</p> <p>Realocar janela alinhando com as demais da fachada.</p> <p>Demolição de parede interna e construção de uma nova seguindo alinhamento da janela, de acordo com projeto.</p> <p>Executar fechamento de porta de acesso a área externa e janelas laterais.</p>
----	-------------------------	---

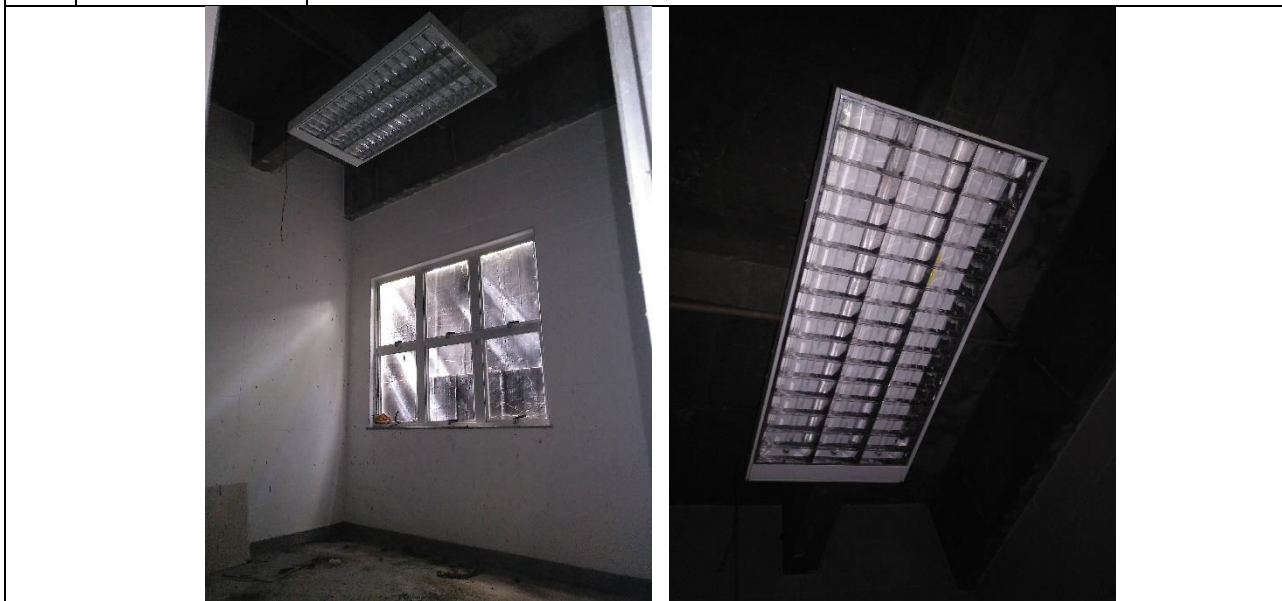
41	Administração (PT-99)	<p>Área correspondente a antiga guarda de ração e maravalha.</p> <p>Retirar revestimento cerâmico da alvenaria e realizar acabamento com pintura resistente à umidade.</p> <p>Laje sem acabamento.</p> <p>Realocar janela alinhando com as demais da fachada.</p> <p>Demolição de parede interna e construção de uma nova seguindo alinhamento da janela, de acordo com projeto.</p>
----	--------------------------	--

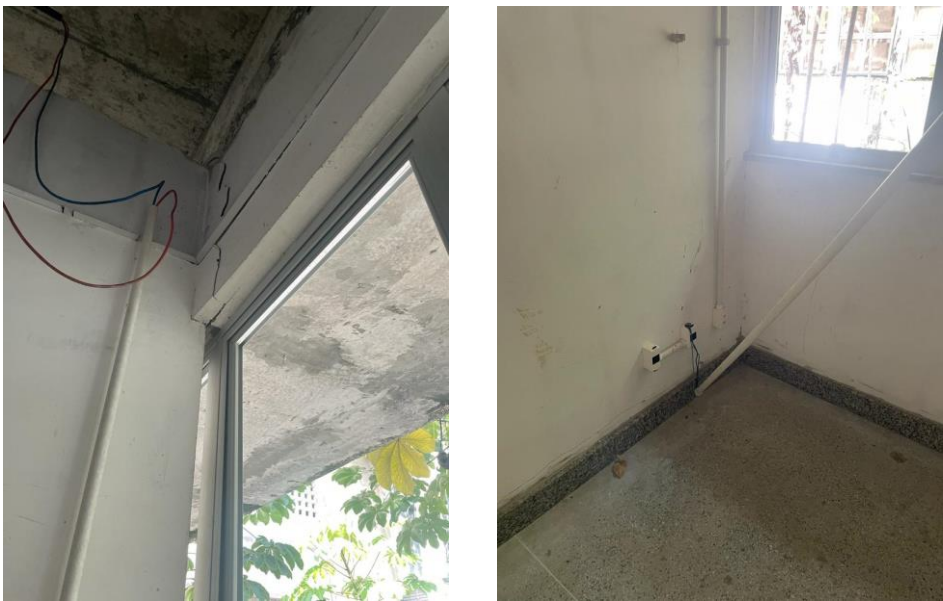
Nº	AMBIENTE	OBSERVAÇÕES
1	Gabinete 17 (1P-01)	Pontos de rachadura nas paredes próximas às esquadrias, sugerindo a não existência de vergas e contravergas. Esquadria sem instalação dos vidros. Forro e luminária não instalados. Fixar tubulação de elétrica existente.

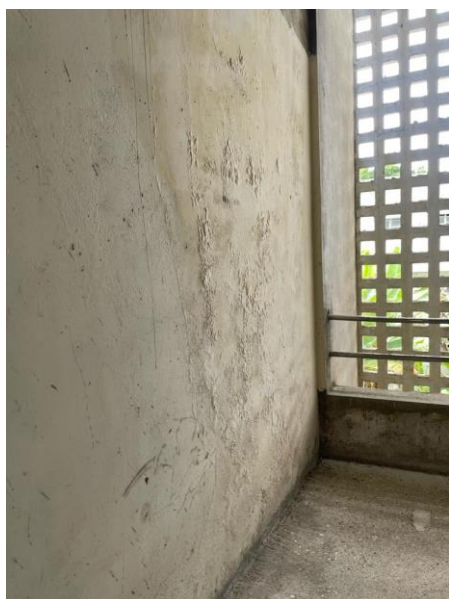
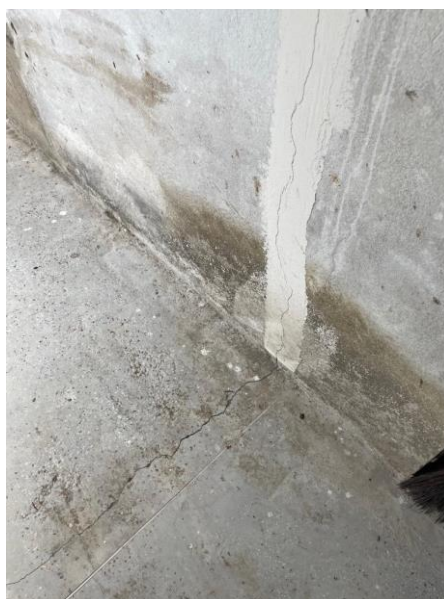
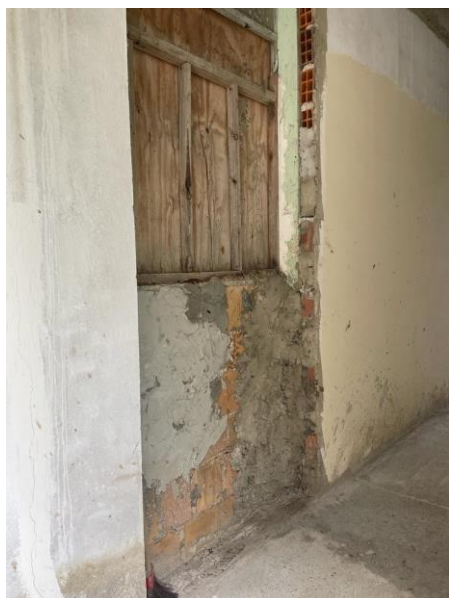
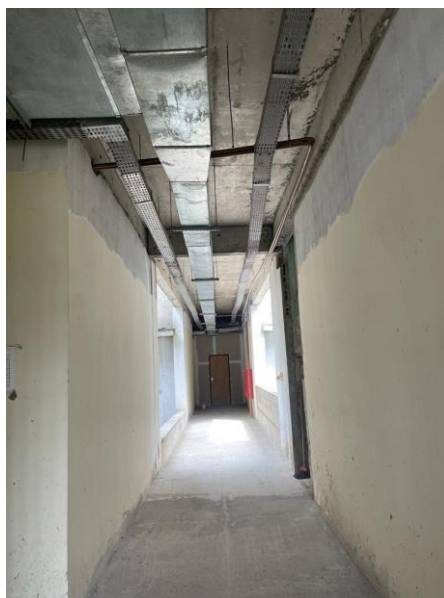
34	<p>Circulação 20 (1P-34)</p>	<p>Pontos de rachadura e infiltrações nas paredes.</p> <p>Rachadura 360° na ligação entre a passarela e prédio, indicando falha na junta de dilatação entre as estruturas.</p> <p>Elevar altura da mureta de alvenaria no final da circulação e instalar barras existentes em altura mais elevada.</p> <p>Fazer fechamento das passarelas em meia parede e guarda corpo.</p> <p>Finalizar acesso a circulação da área antiga do prédio.</p> <p>Forro, luminária e instalações elétricas não foram instalados.</p> <p>Rodapé não instalado.</p>

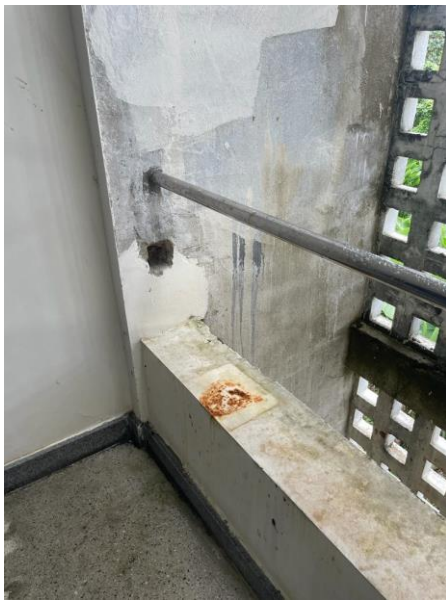
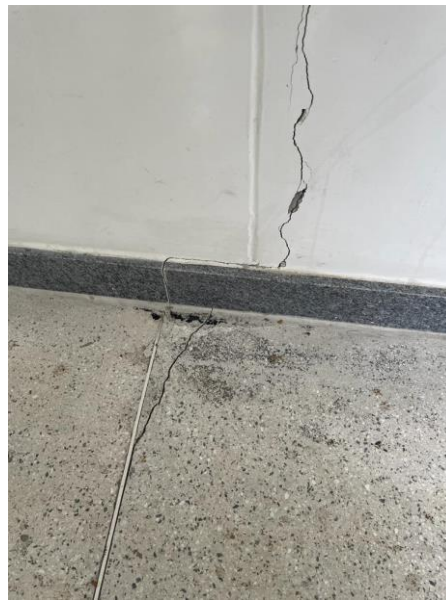
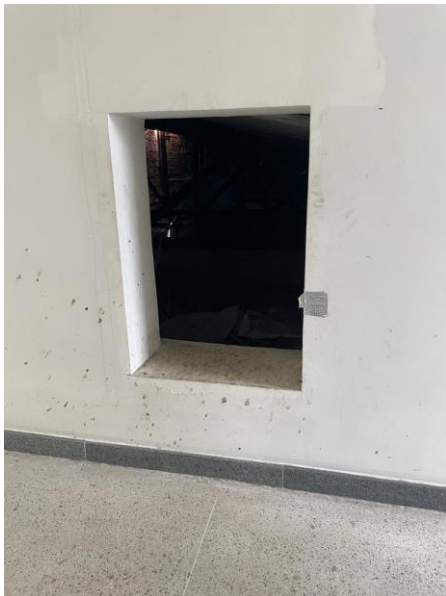
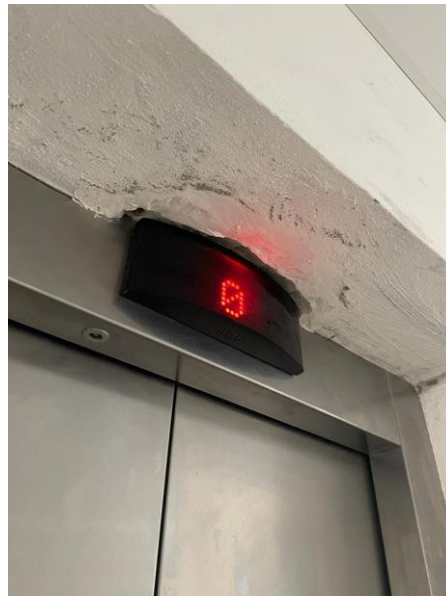
37	<p>Circulação 28</p> <p>(2P-37)</p>	<p>Pontos de rachadura e infiltrações nas paredes.</p> <p>Rachadura 360° na ligação entre a passarela e prédio, indicando falha na junta de dilatação entre as estruturas.</p> <p>Elevar altura da mureta de alvenaria no final da circulação e acrescentar nova barra de inox.</p> <p>Prever fechamento para o acesso a cobertura.</p> <p>Recompor alvenaria da porta do elevador onde está instalado letreiro luminoso.</p>
