UNIVERSIDADE FEDERAL DA BAHIA
SUMAI – SUPERINTENDÊNCIA DE MEIO AMBIENTE E INFRAESTRUTURA
COORDENAÇÃO DE PLANEJAMENTO, PROJETOS E OBRAS
NÚCLEO DE OBRAS

RELATÓRIO DE OBRA

1)RELATÓRIO FOTOGRÁFICO

Data 2020

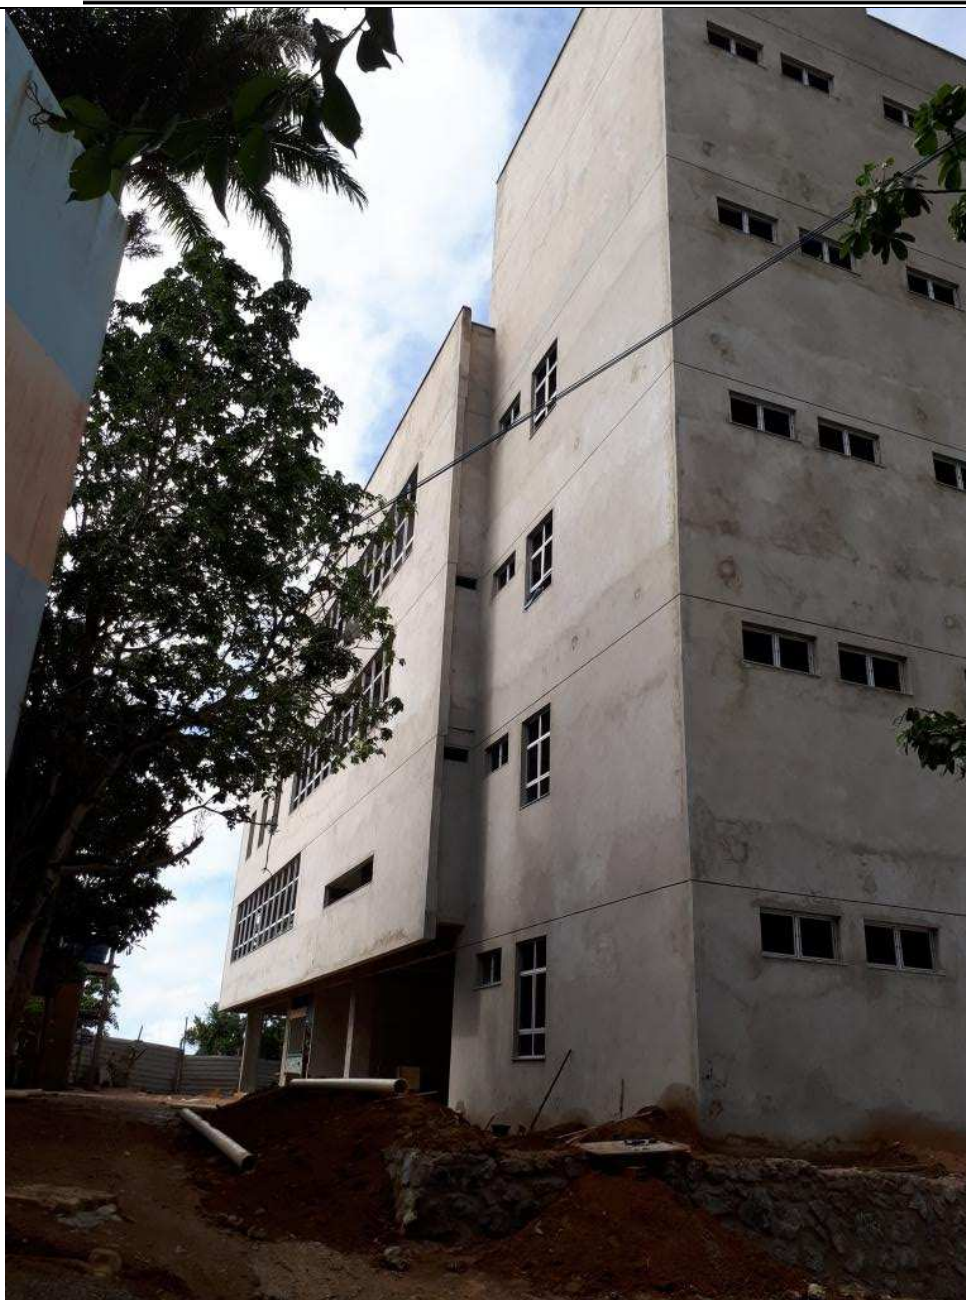
Foto 02 – Vista da Lateral da obra. Fachada sendo rebocada. Canteiro de obras limpo e organizado.

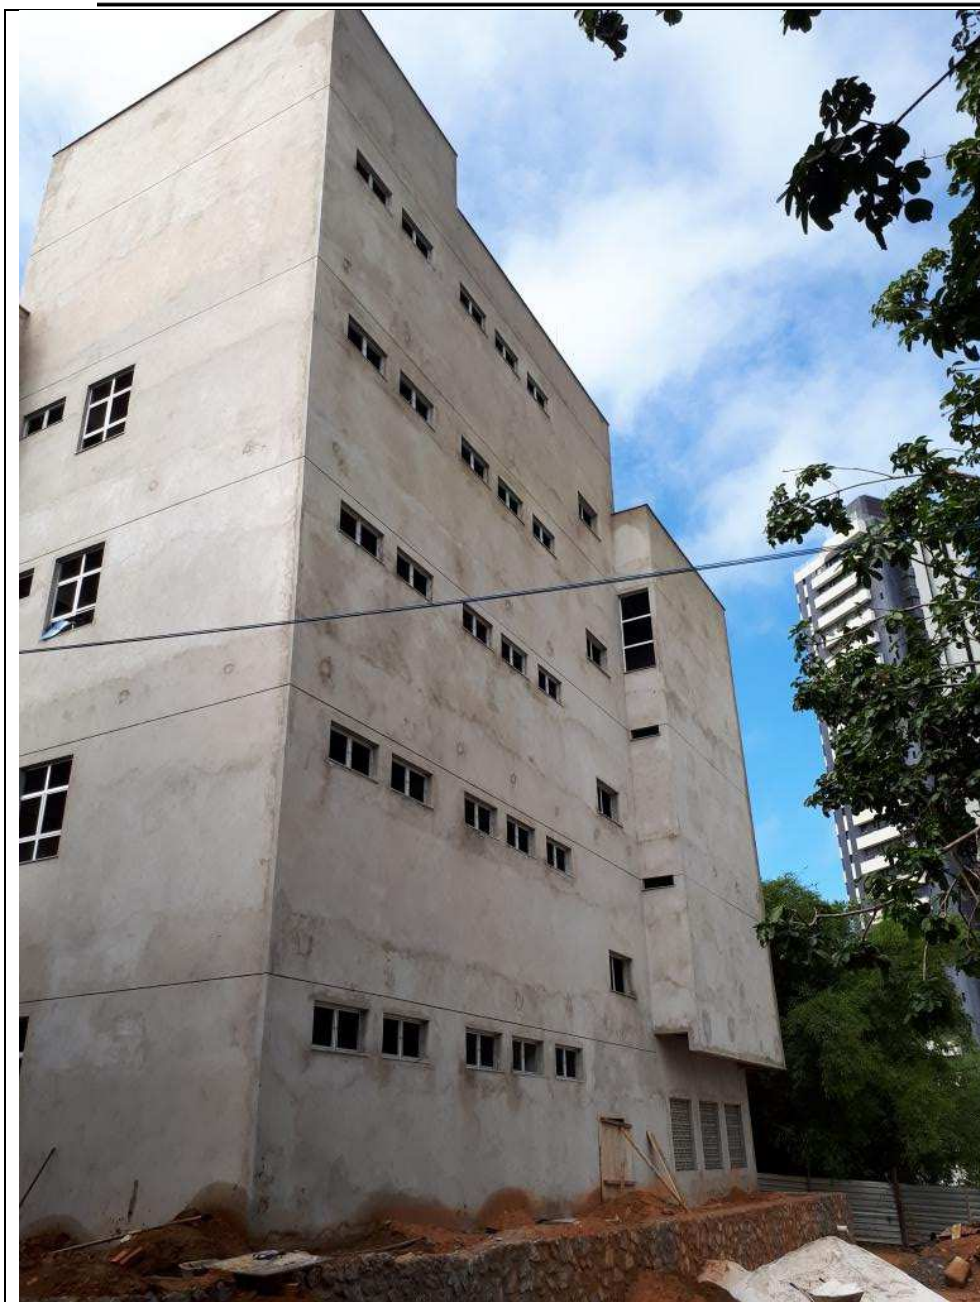
Foto 03 – Vista da Lateral da obra limpa e organizada.

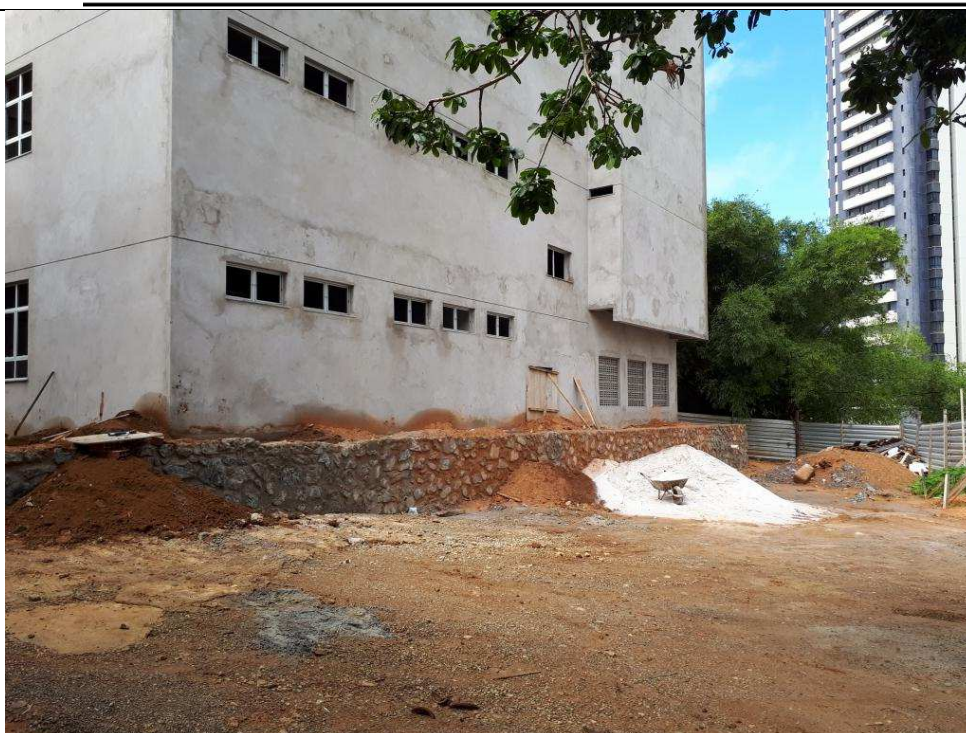
Foto 04 – Vista interna da obra. (Fundo da biblioteca).

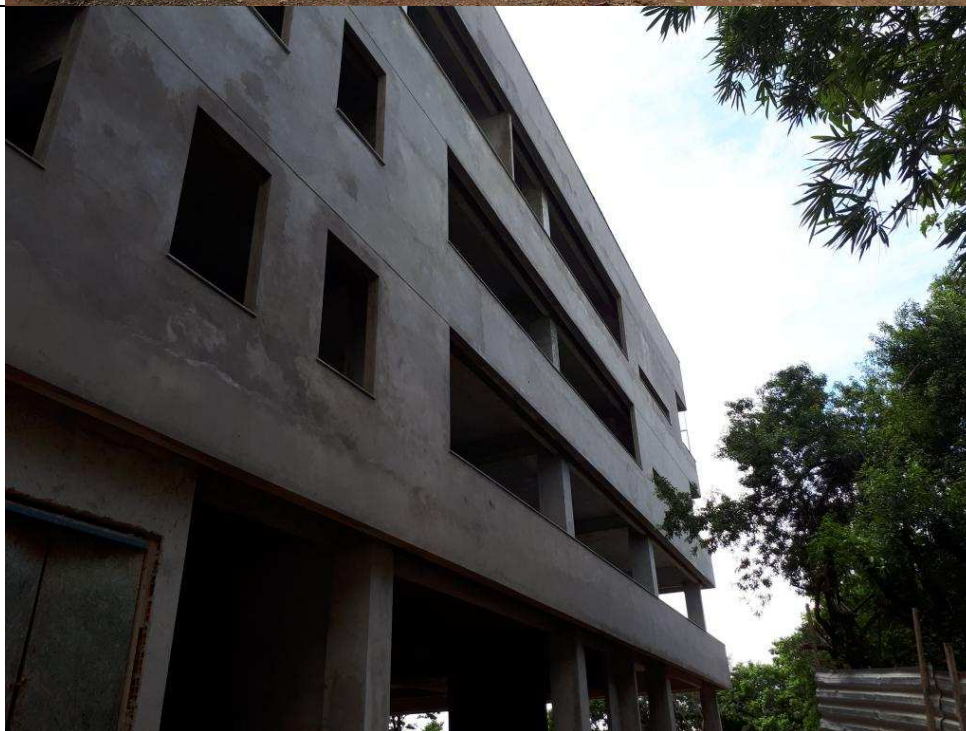
Foto 05 – Vista da outra lateral da obra. Muro de contenção de pedra, finalizado.

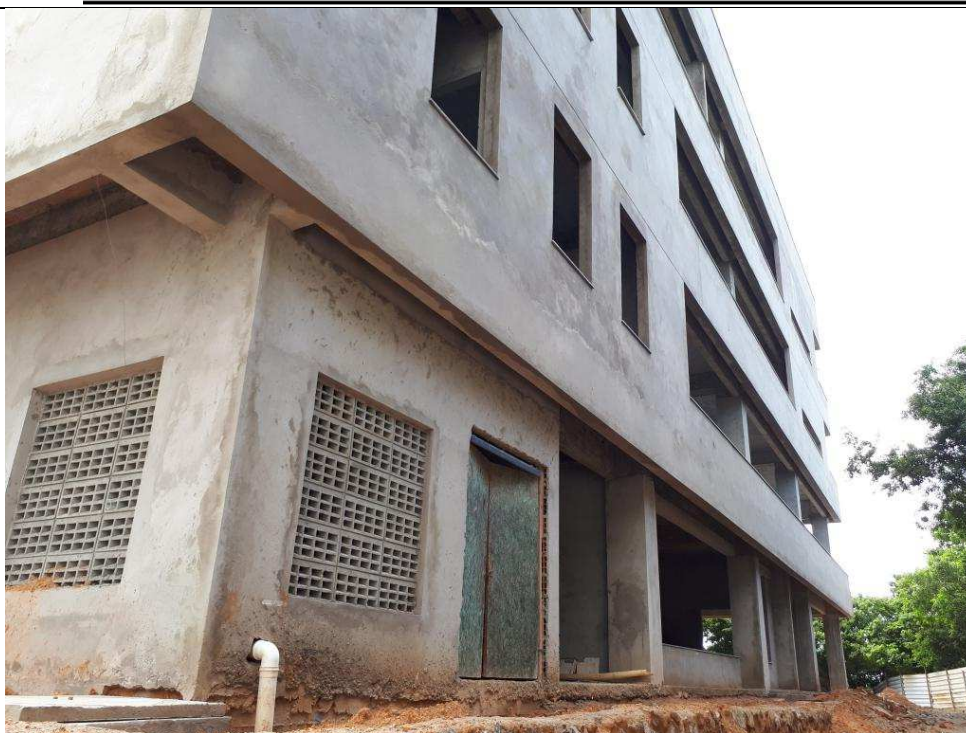
Foto 06 – Vista da outra lateral da obra. Muro de contenção de pedra, finalizado. Andaimes sendo montados para execução do reboco da fachada lateral.

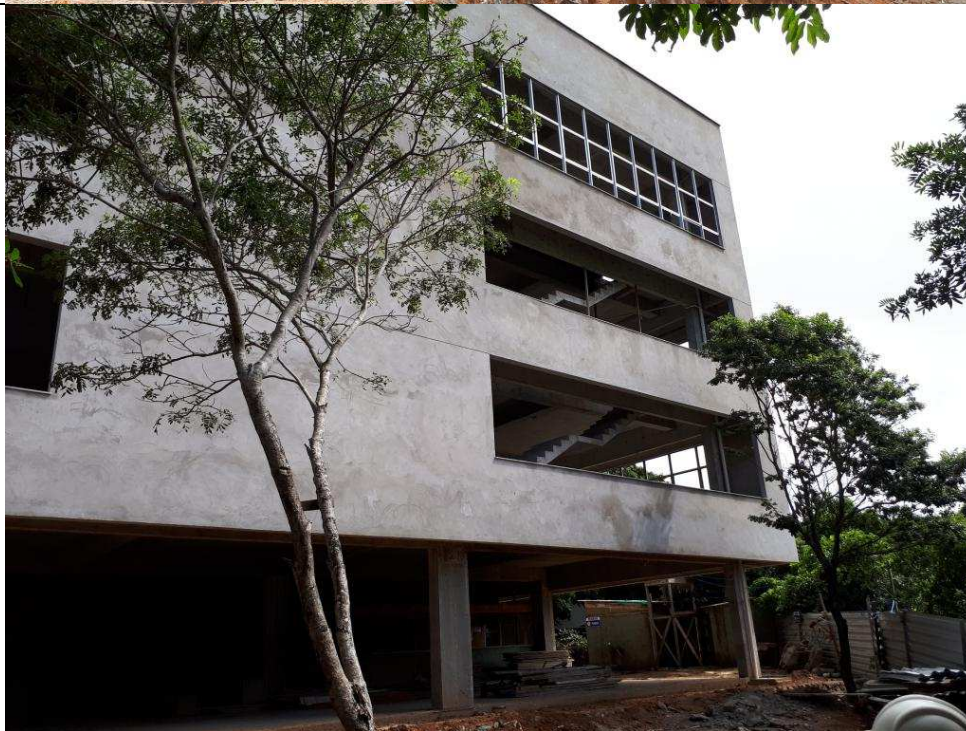
Foto 07 – Vista interna do canteiro de obras. (Frente da biblioteca).

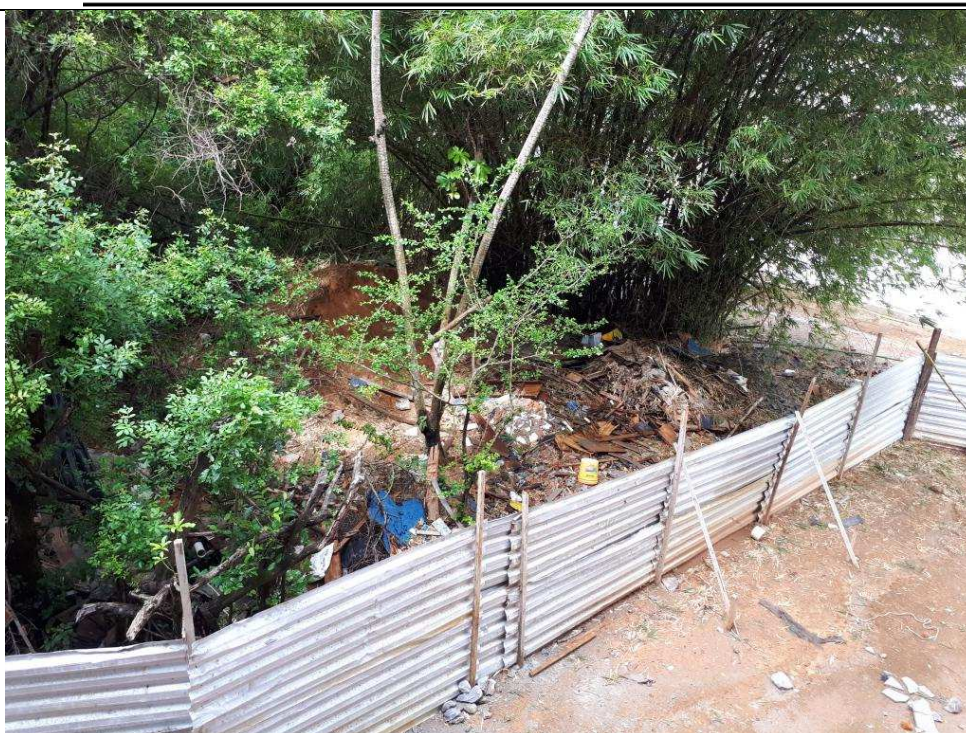
Foto 08 – Vista do entulho acumulado do lado externo da obra. (Lateral da biblioteca).

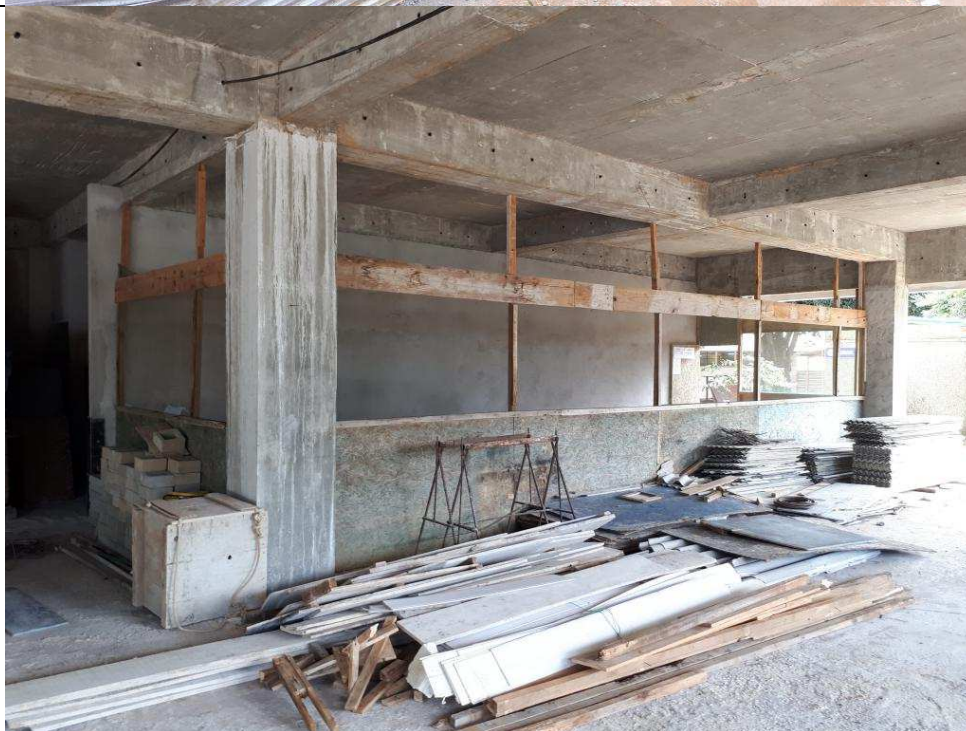
Foto 09 – Vista do térreo. Alvenarias rebocadas. Detalhe do novo refeitório montado no térreo da obra.

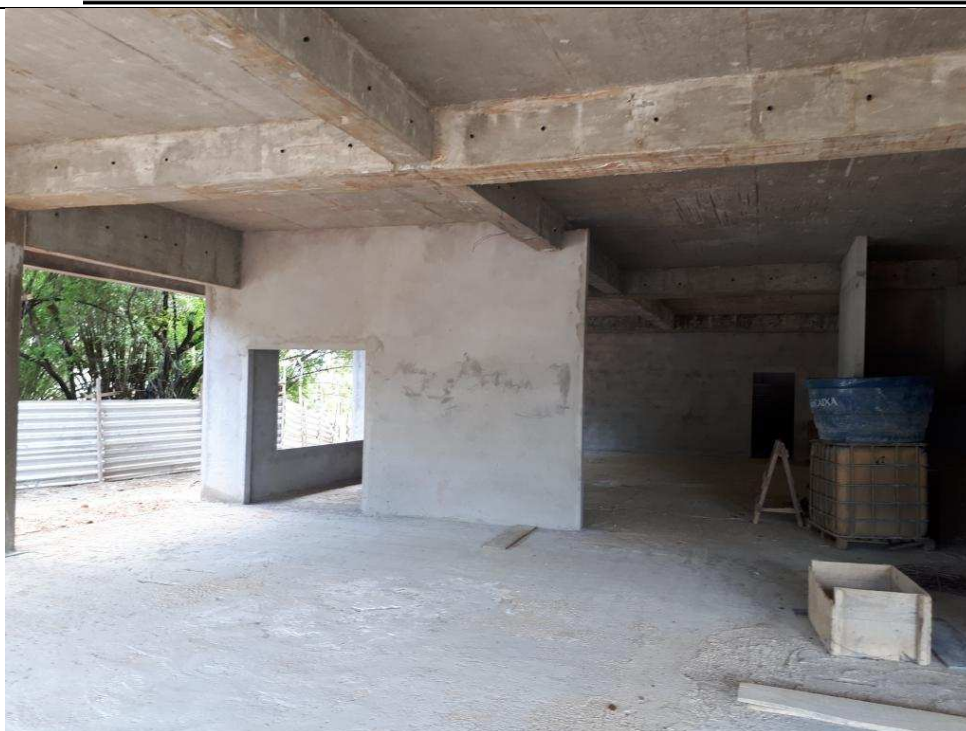
Foto 10 – Vista
das alvenarias do
térreo rebocadas
e arestadas.

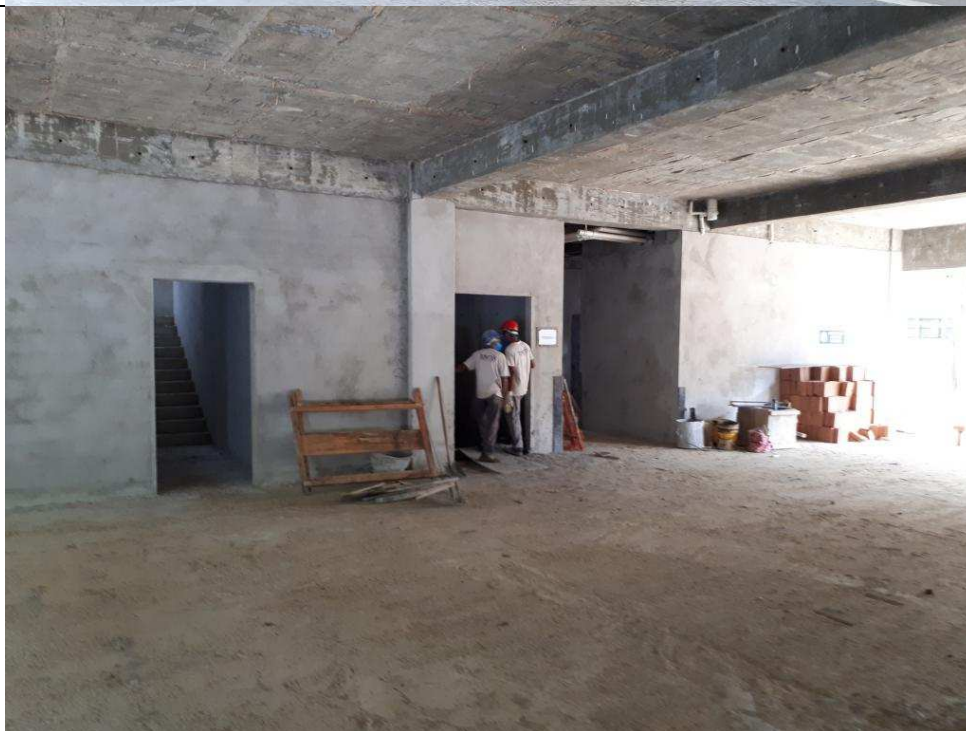
Foto 11 – Vista
das alvenarias do
térreo. Detalhe do
vão da porta do
elevador ao lado
da entrada da
circulação de
serviço.

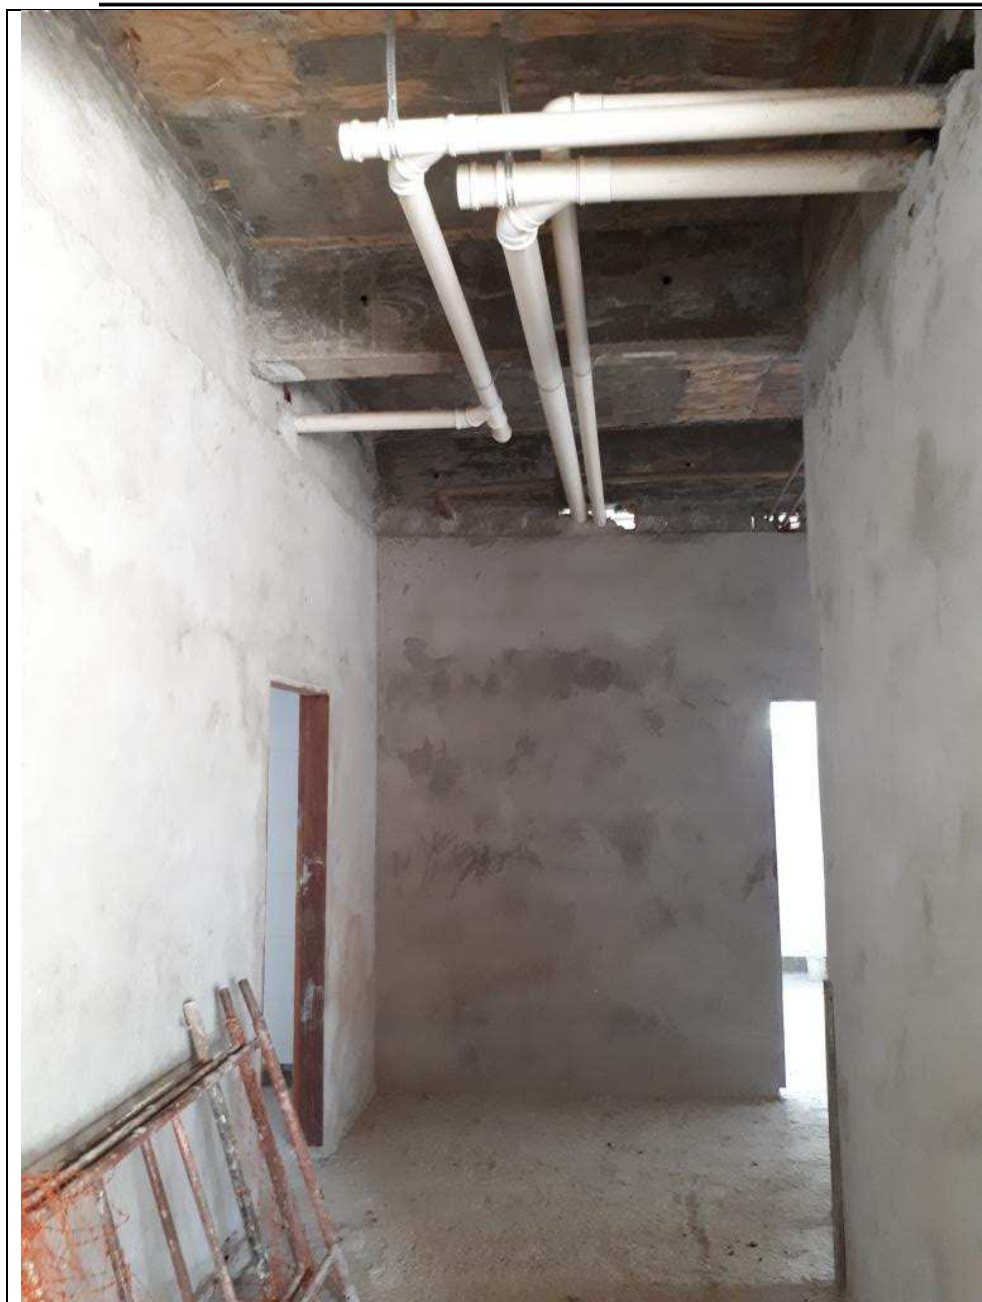
Foto 12 – Vista das alvenarias do térreo. Detalhe da entrada da circulação de serviço.

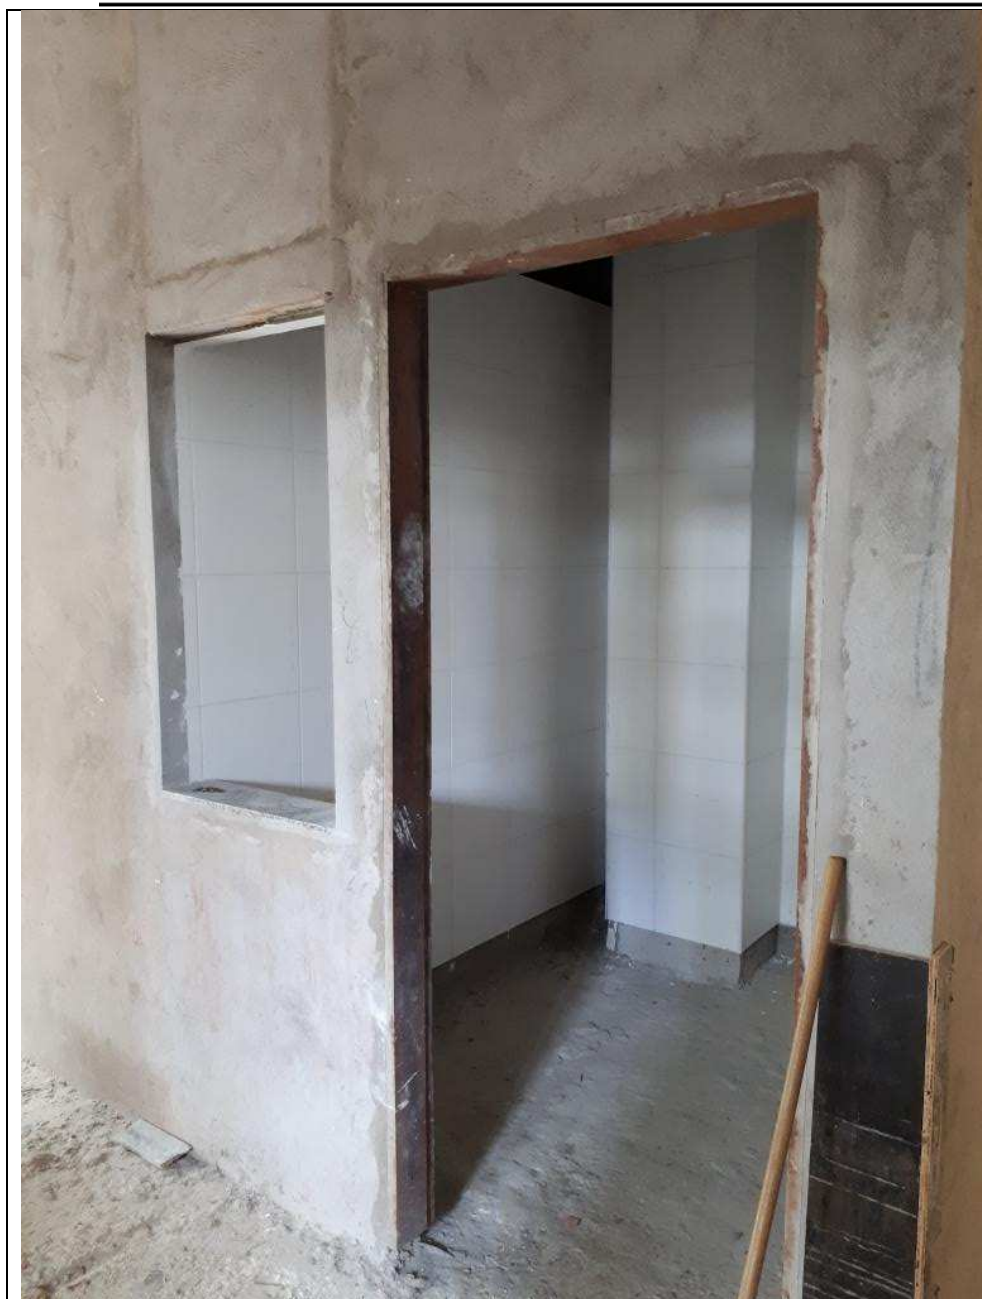
Foto 13 – Vista interna do DML no térreo. Detalhe do revestimento das alvenarias finalizado.

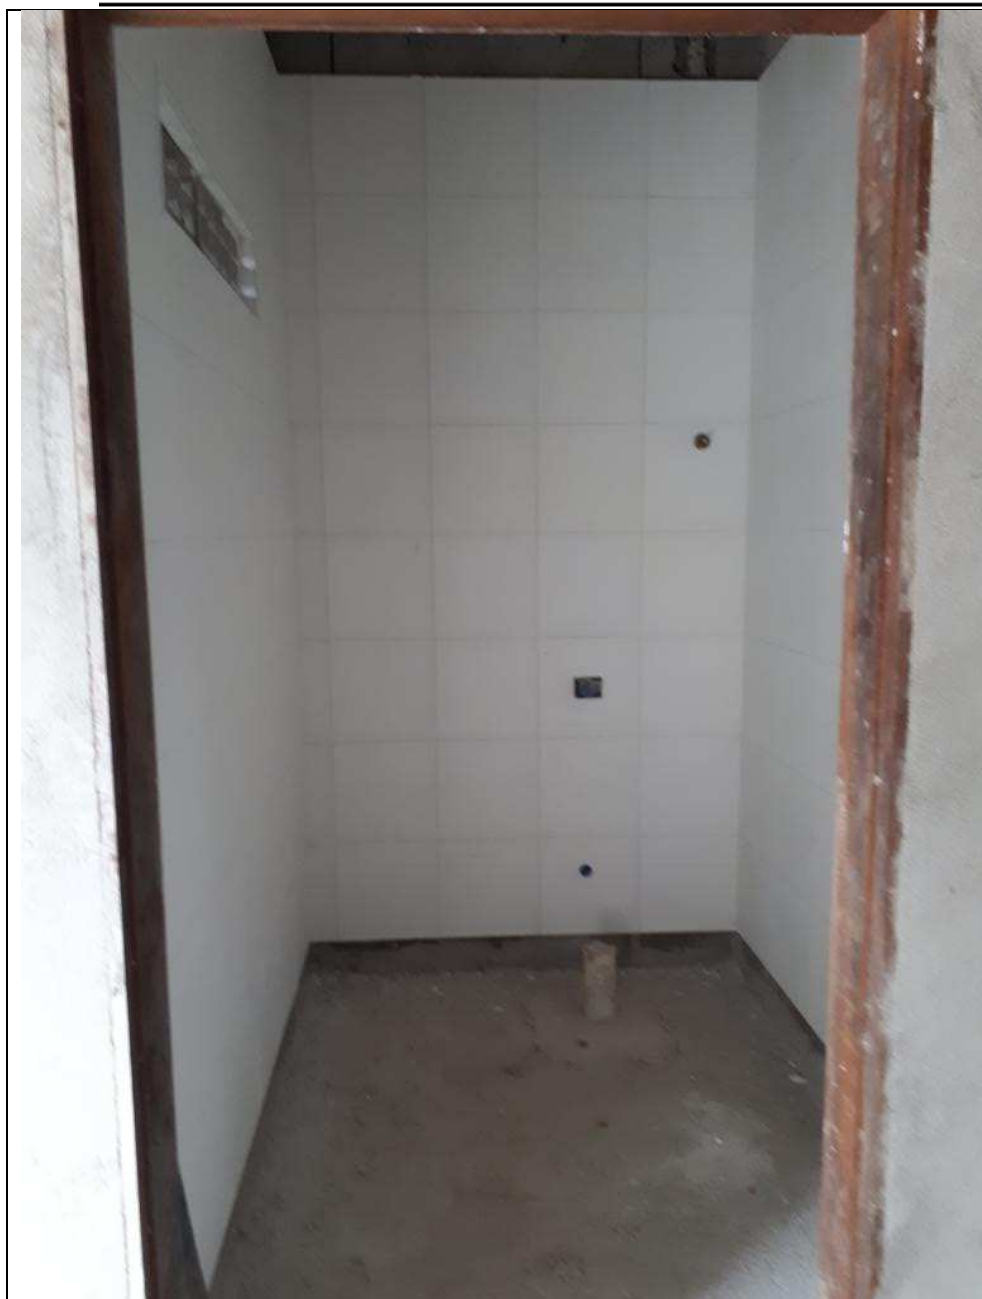
Foto 14 – Vista interna do Sanit PNE Masc no térreo. Revestimento cerâmico das alvenarias já aplicado.

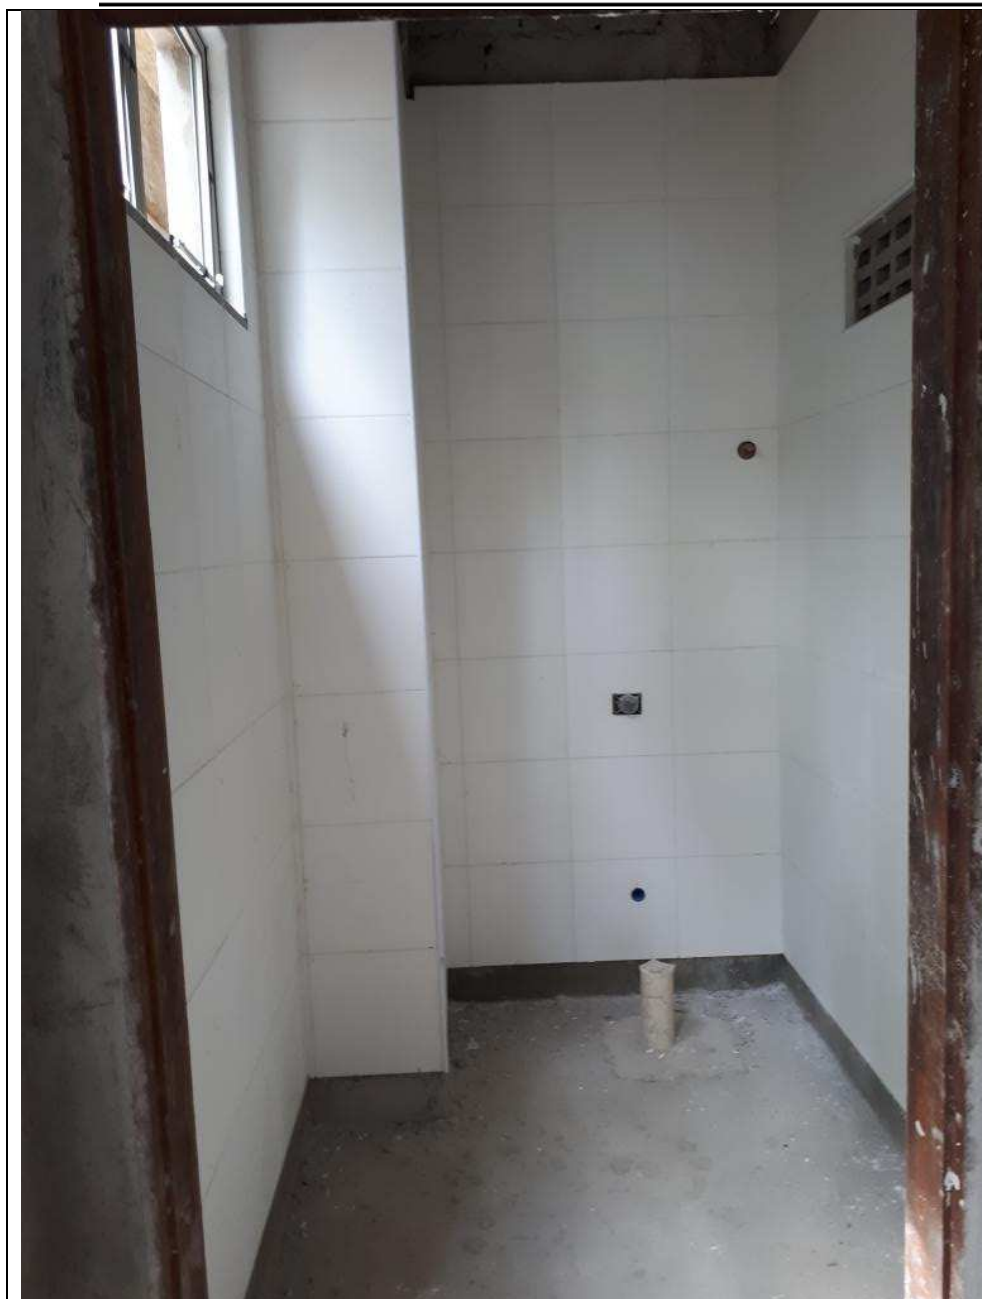
Foto 15 – Vista
interna do Sanit
PNE Fem.
Revestimento
cerâmico das
alvenarias já
aplicado.

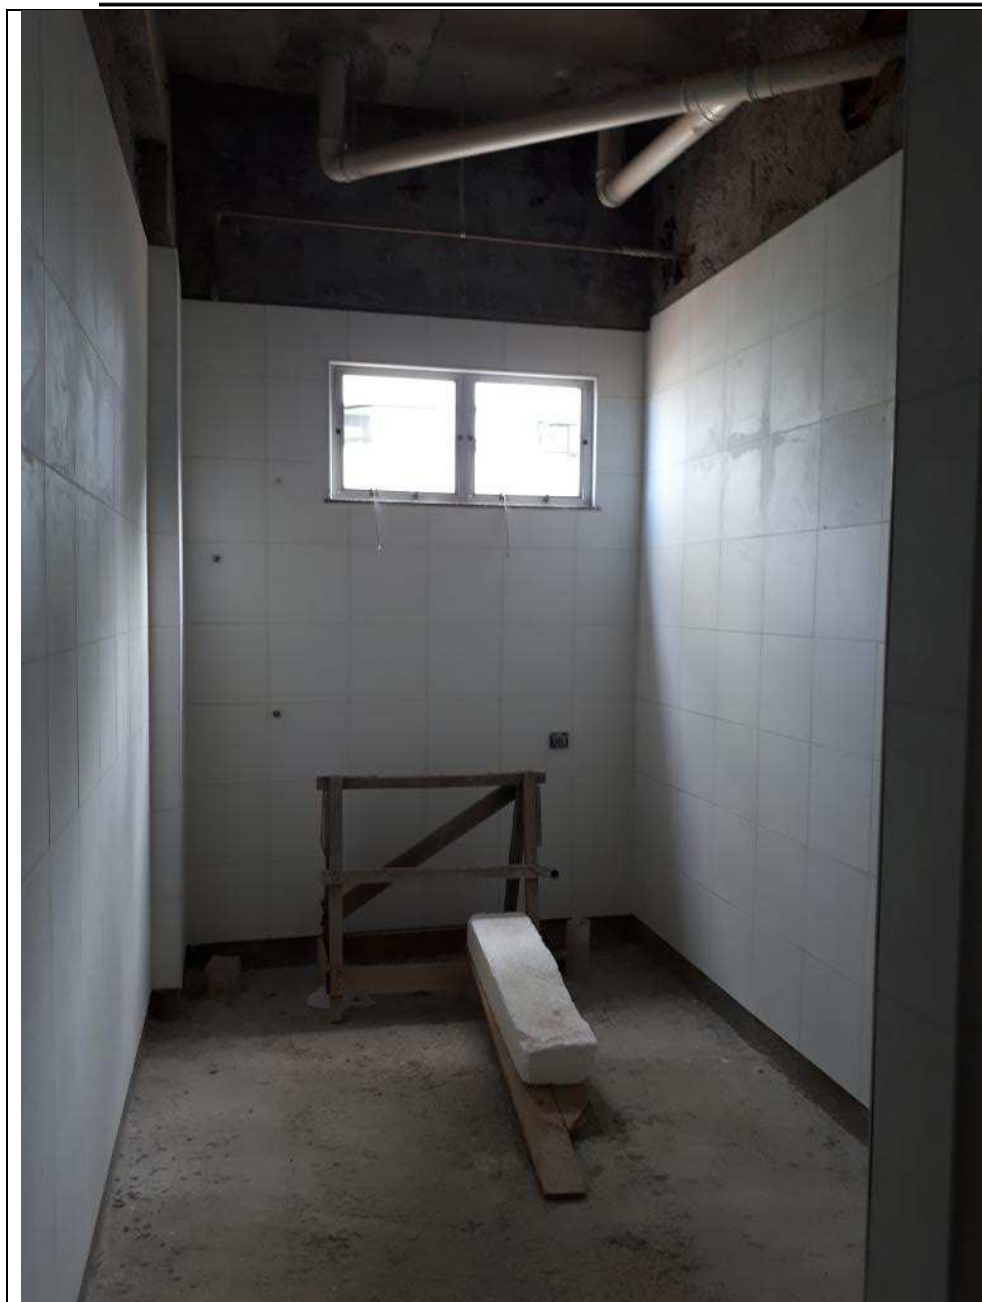
Foto 16 – Vista
interna do Sanit
Fem.
Revestimento
cerâmico das
alvenarias já
aplicado.
Instalação
hidráulica e de
esgoto
executadas.

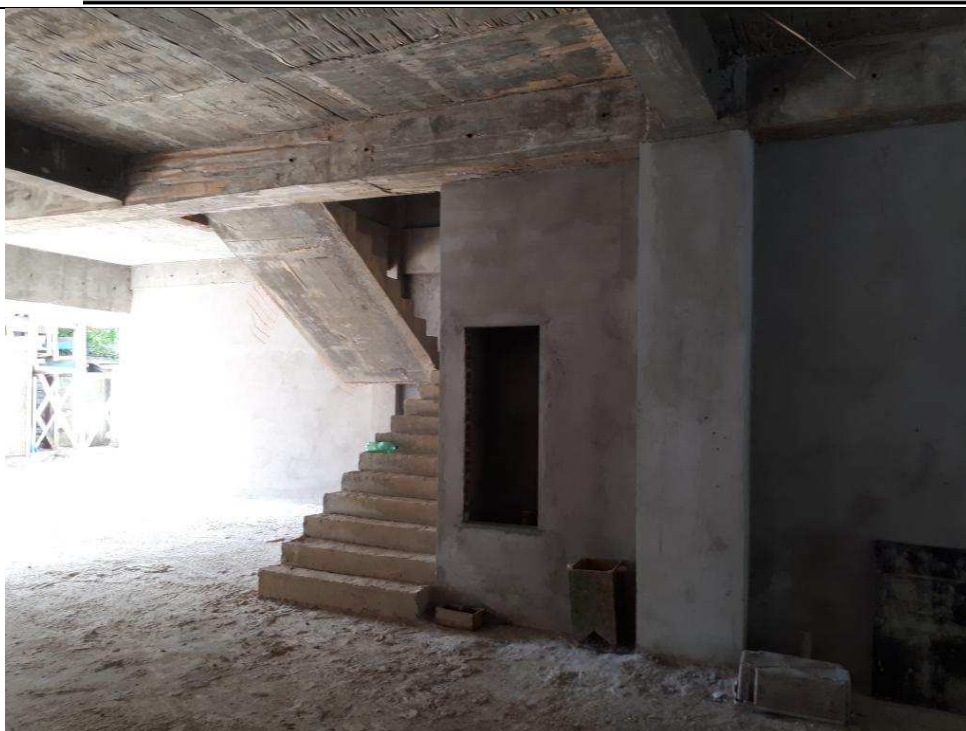
Foto 17 – Vista da escada central concretada (térreo para o primeiro andar)

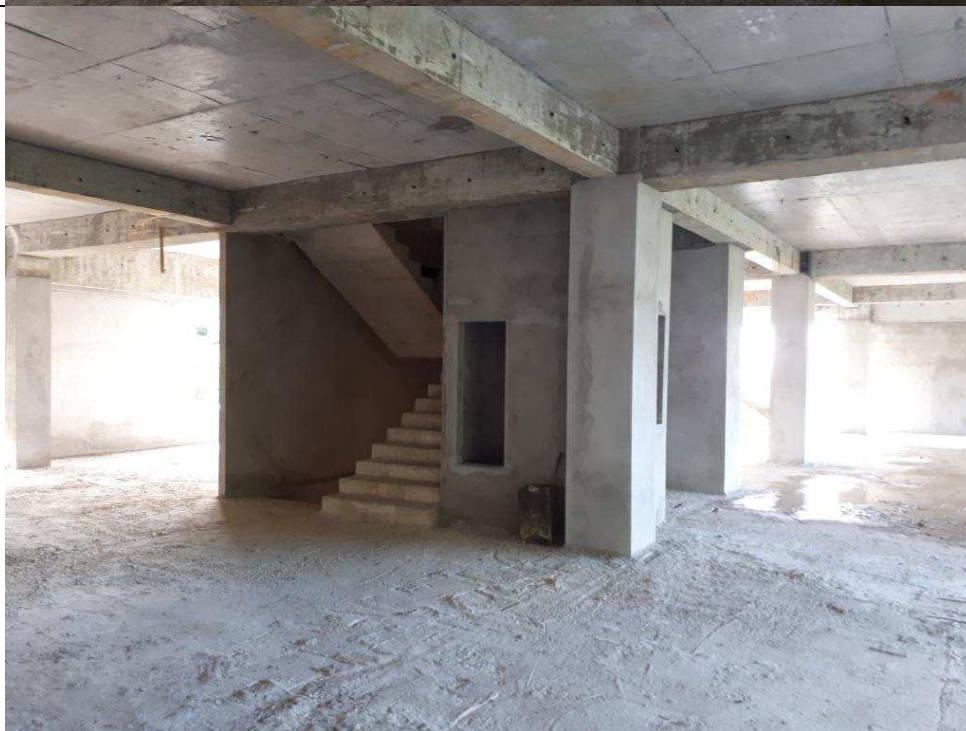
Foto 18 – Vista da escada central (primeiro andar para o segundo andar). Alvenarias já marcadas e levantadas e rebocadas.

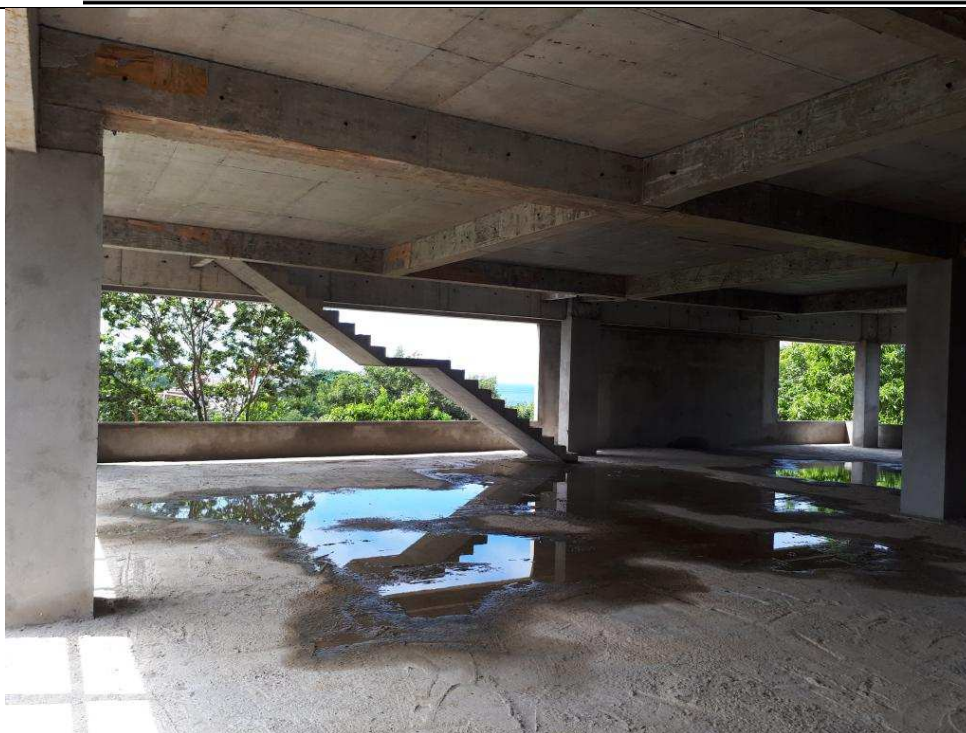
Foto 19 – Vista Geral do primeiro andar. Alvenarias marcadas e levantadas. Detalhe da escada de ligação entre os acervos.

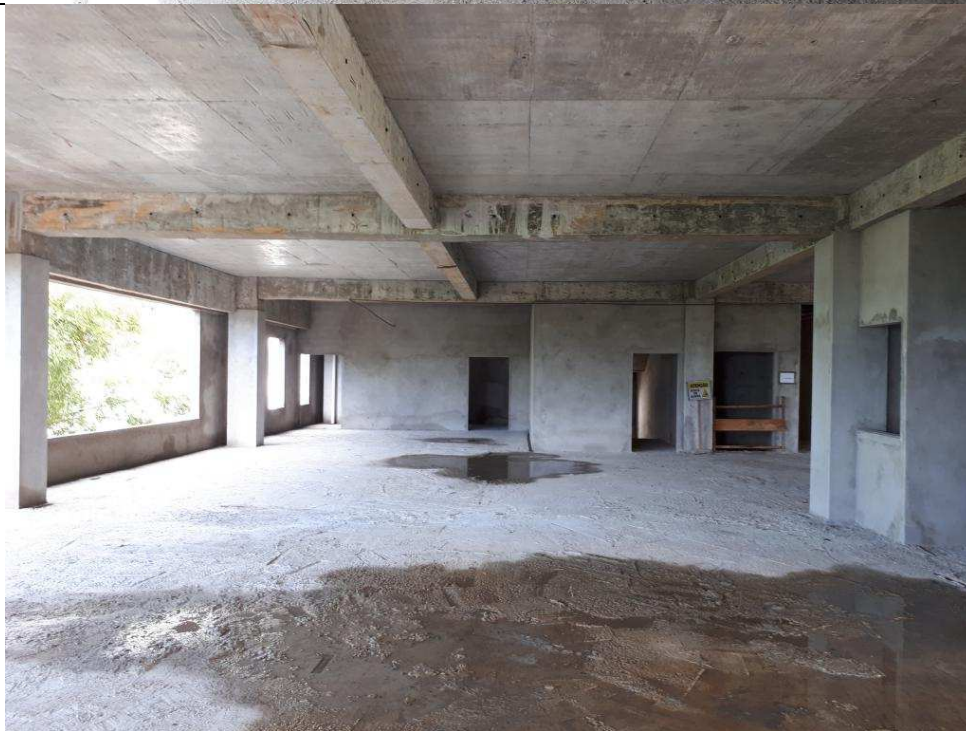
Foto 20 – Vista geral do Primeiro andar. Detalhe ao fundo das alvenarias já marcadas e levantadas e rebocadas.

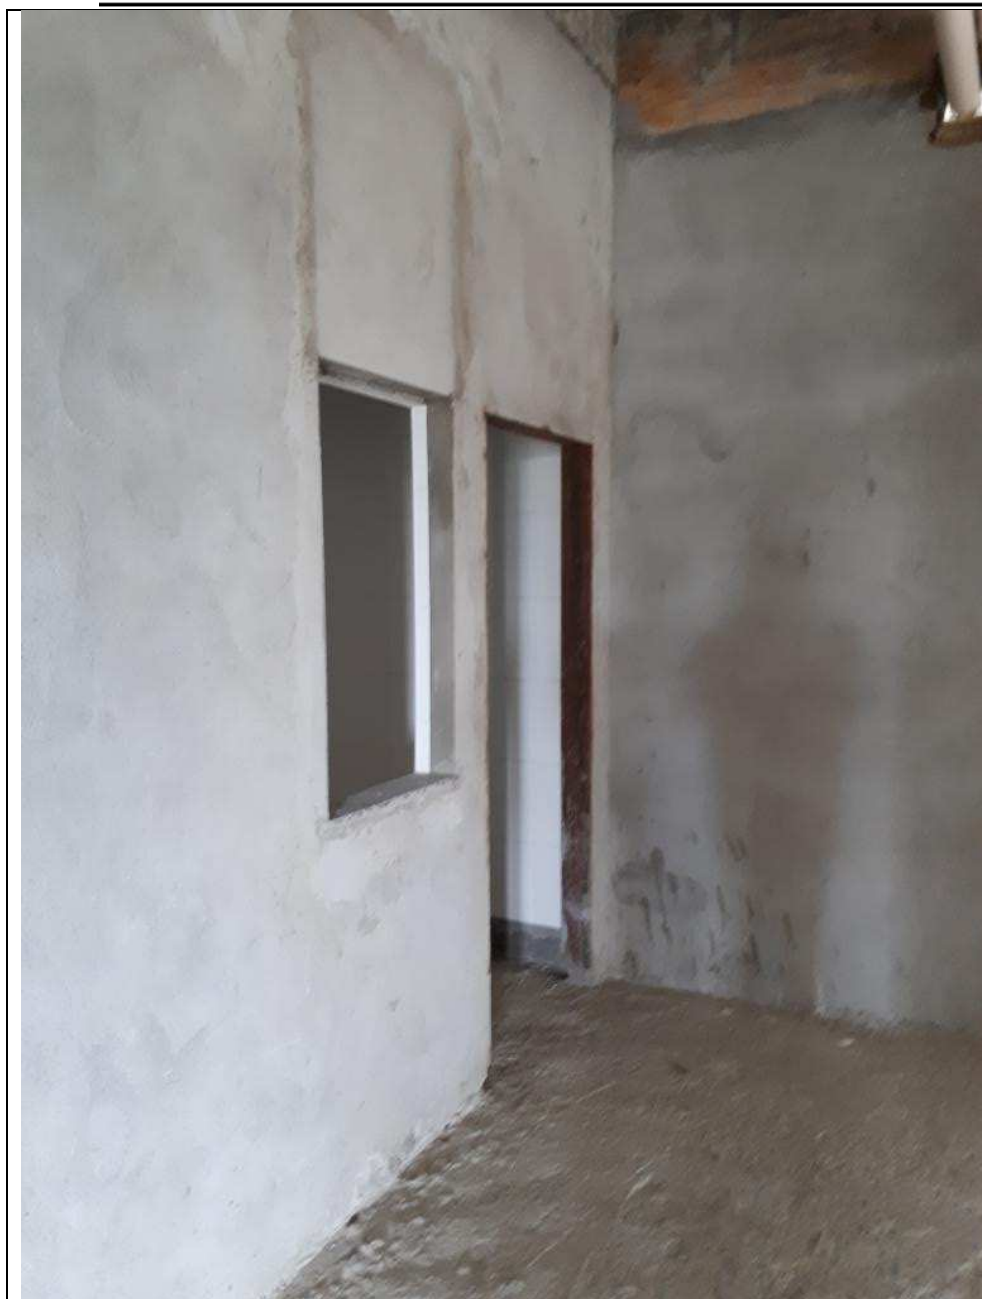
Foto 21 – Vista da copa do primeiro andar.

Revestimento cerâmico das alvenarias já aplicado. Instalação hidráulica e de esgoto executadas. Vão da esquadria de iluminação da copa modificado conforme orientação do setor de projetos da CPPO.

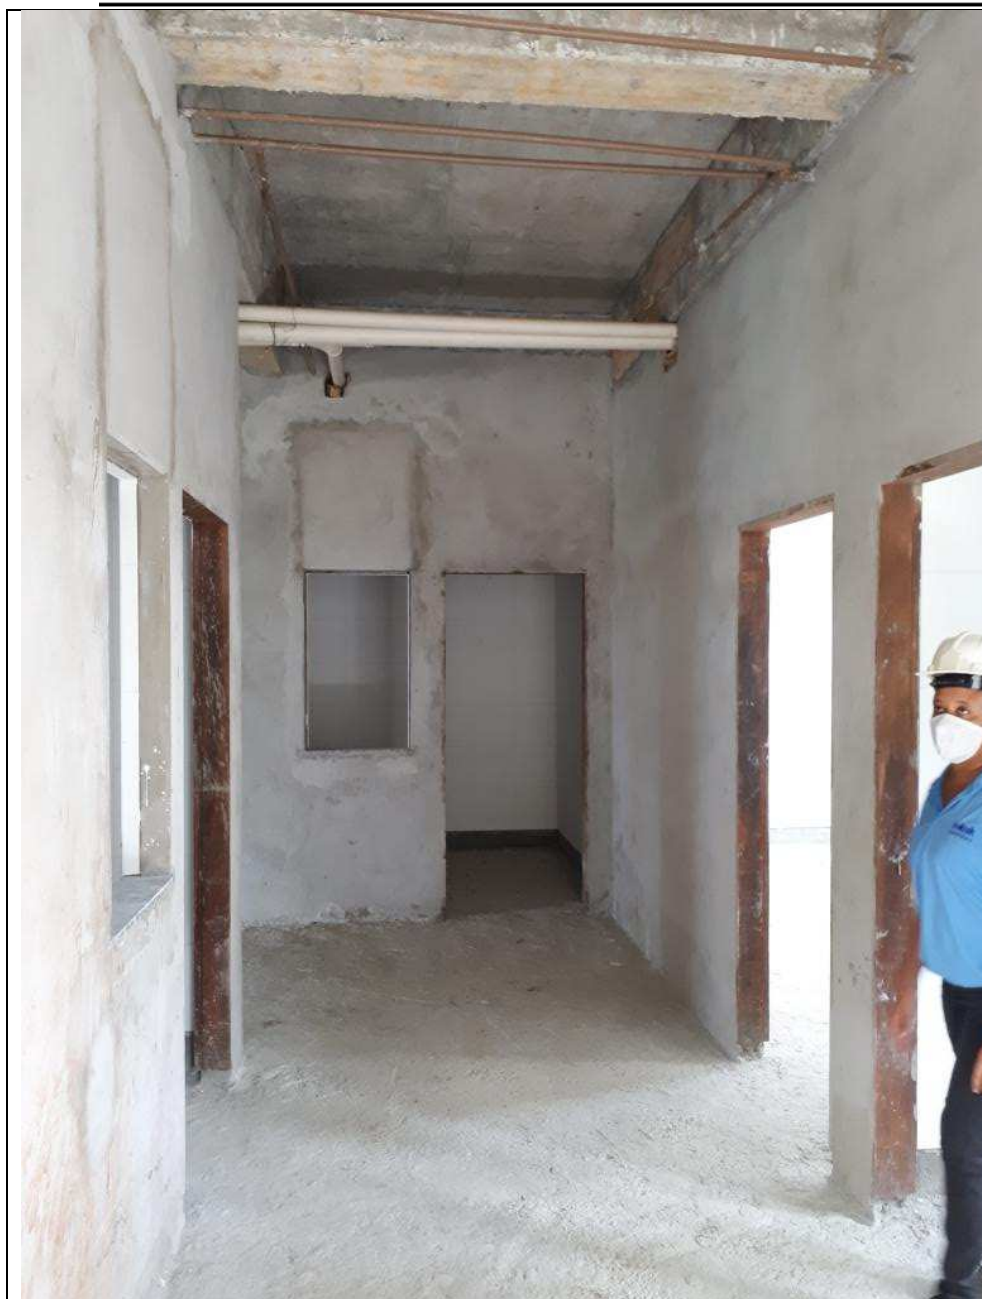
Foto 22 – Vista das alvenarias do primeiro andar. Detalhe da circulação de serviço.

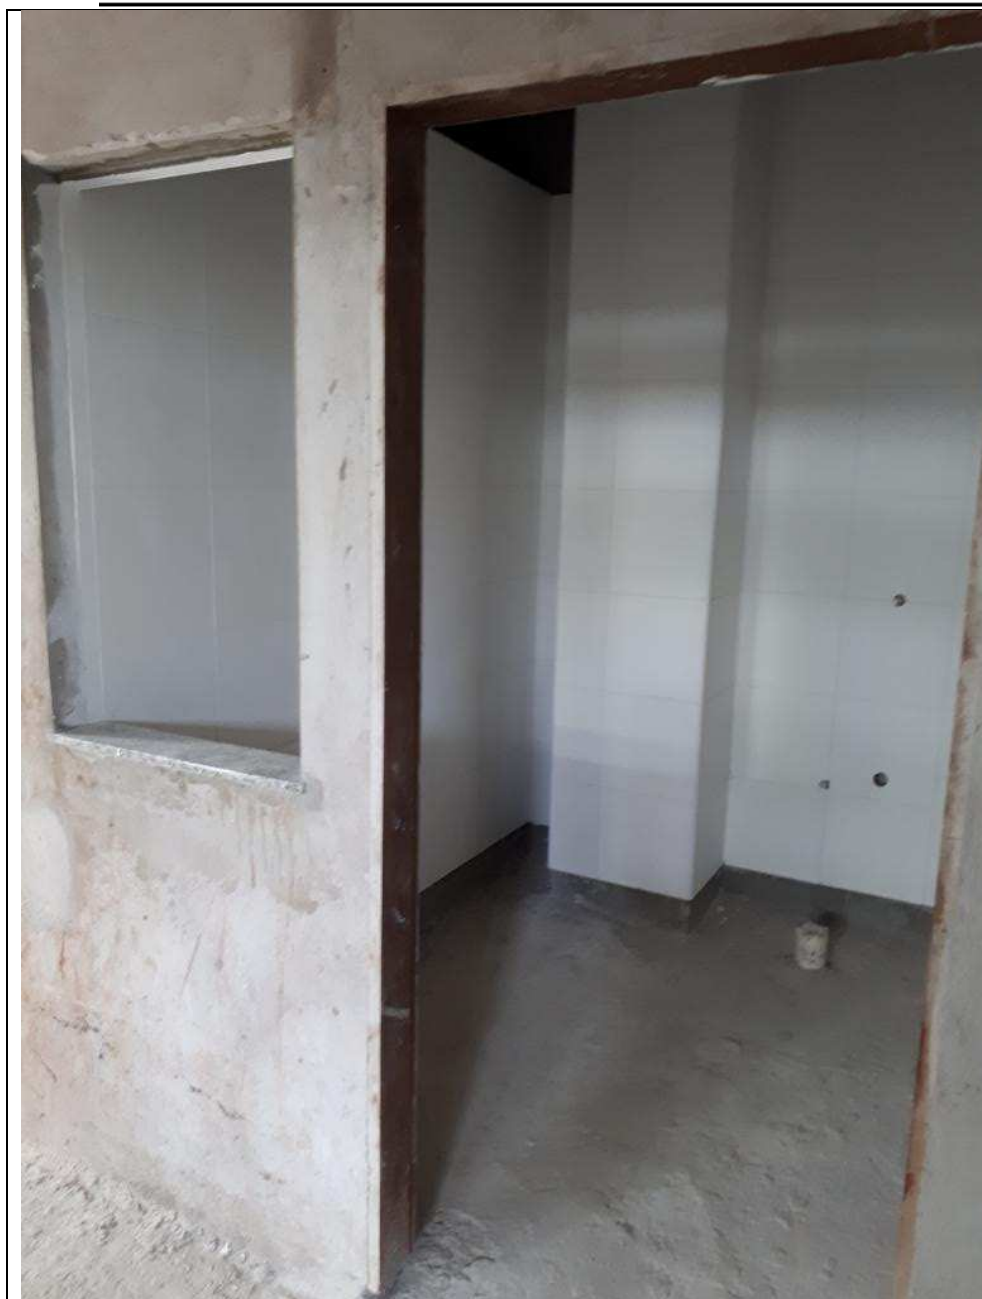
Foto 23 – Vista interna do DML do primeiro andar. Revestimento cerâmico das alvenarias sendo aplicado. Instalação hidráulica e de esgoto executadas.

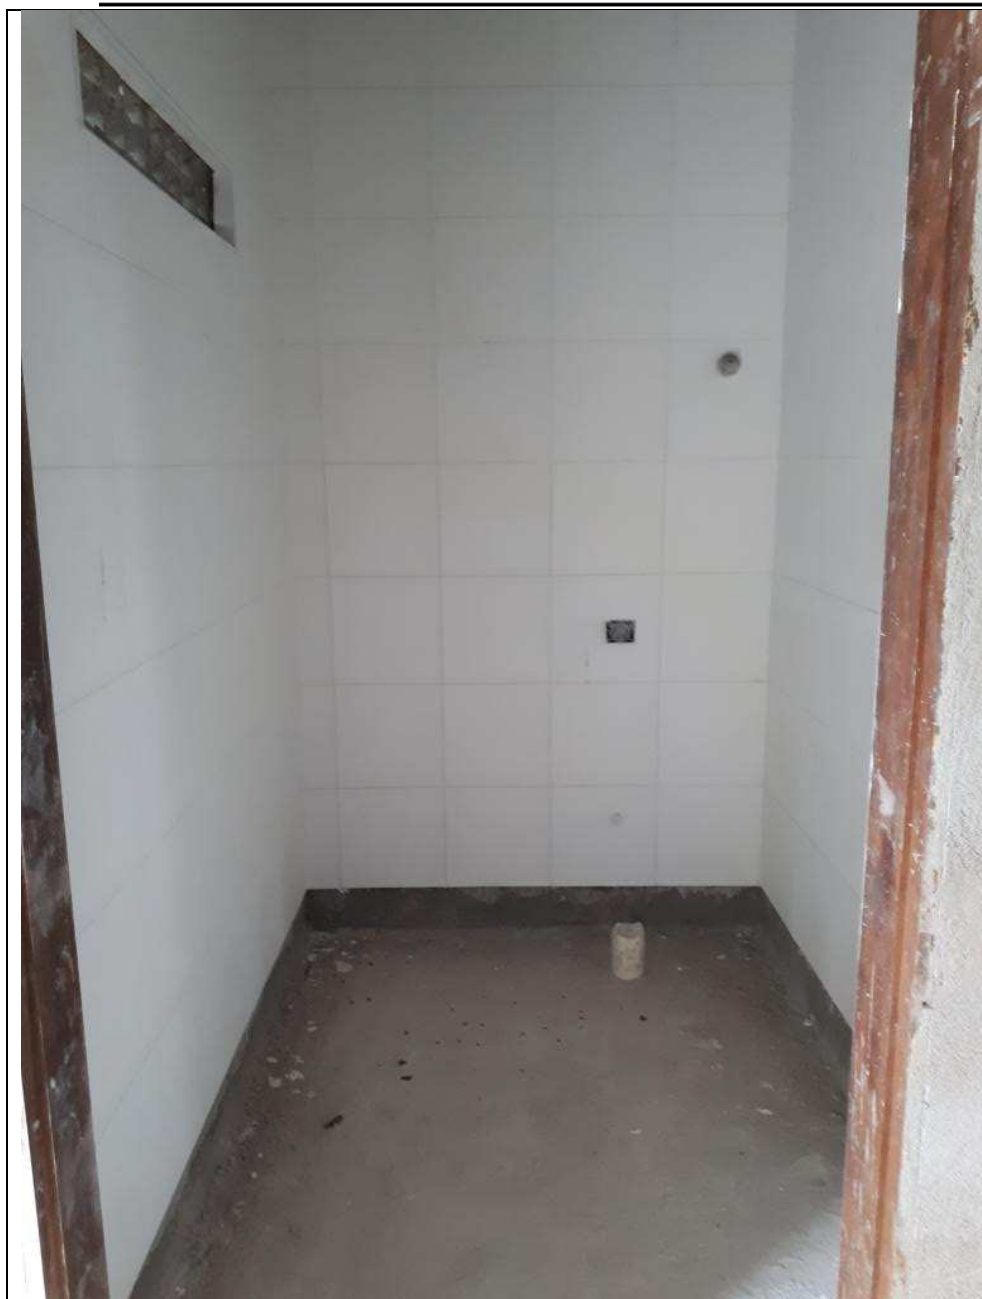
Foto 24 – Vista interna do Sanit PNE Masc. do primeiro andar. Revestimento cerâmico das alvenarias já aplicado. Instalação hidráulica e de esgoto executadas.
