UNIVERSIDADE FEDERAL DA BAHIA
SUMAI – SUPERINTENDÊNCIA DE MEIO AMBIENTE E INFRAESTRUTURA
COORDENAÇÃO DE PLANEJAMENTO, PROJETOS E OBRAS
NÚCLEO DE OBRAS

RELATÓRIO DE OBRA

1)RELATÓRIO FOTOGRÁFICO

Data 2020

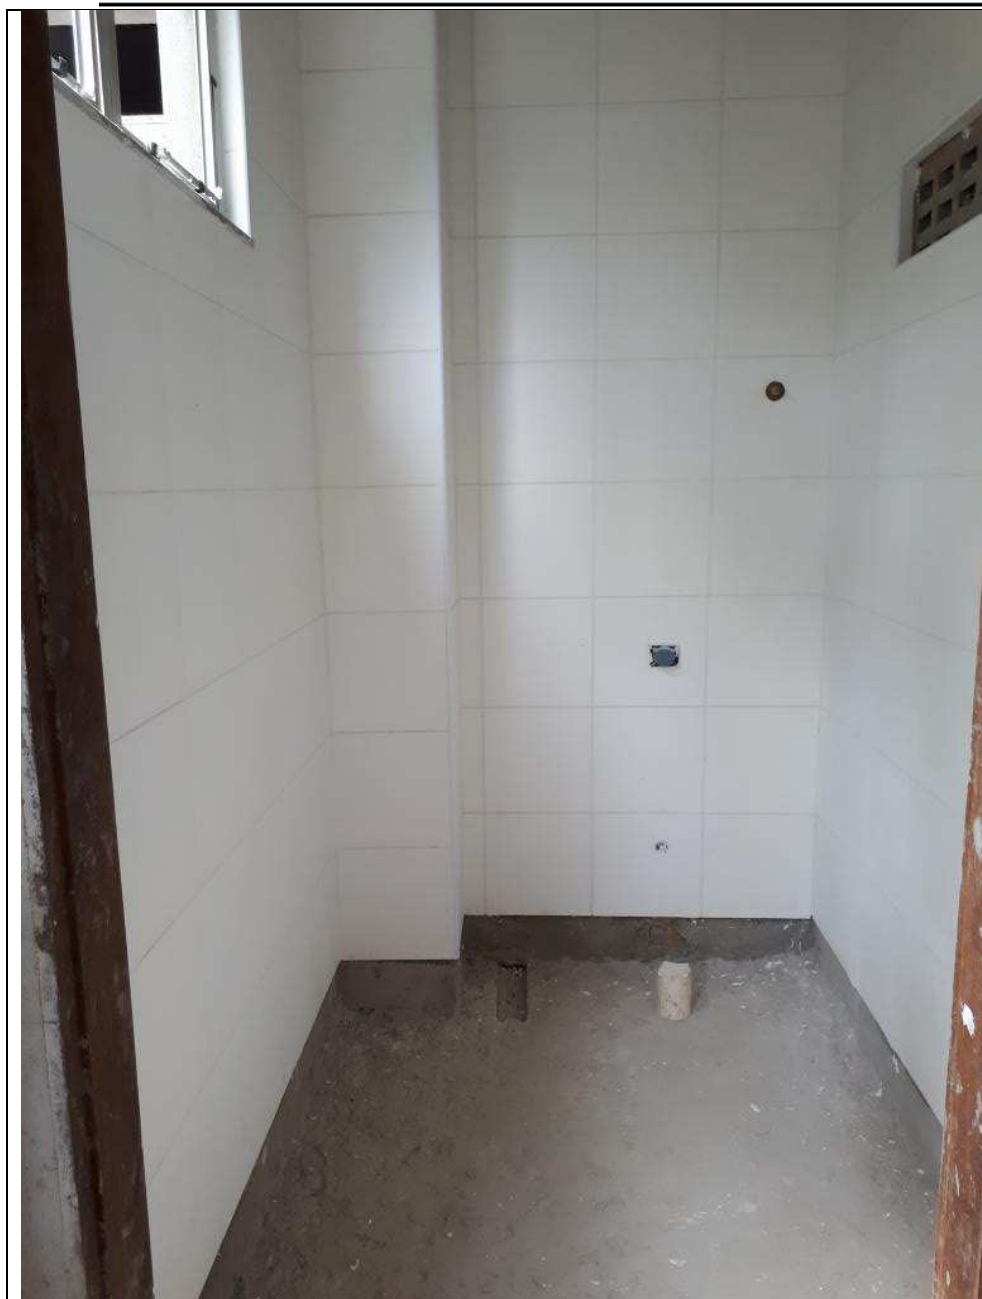
Foto 25 – Vista interna do Sanit PNE Fem. do primeiro andar. Revestimento cerâmico das alvenarias já aplicado. Instalação hidráulica e de esgoto executadas.

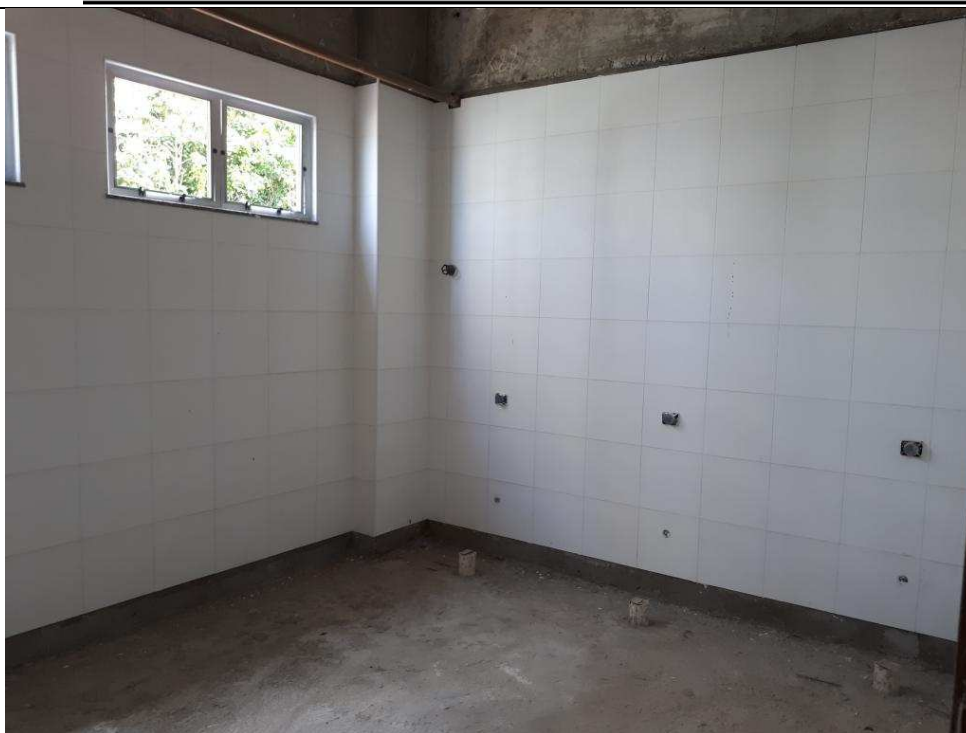
Foto 26 – Vista interna do Sanit Fem. do primeiro andar. Revestimento cerâmico das alvenarias já aplicado. Instalação hidráulica e de esgoto executadas.

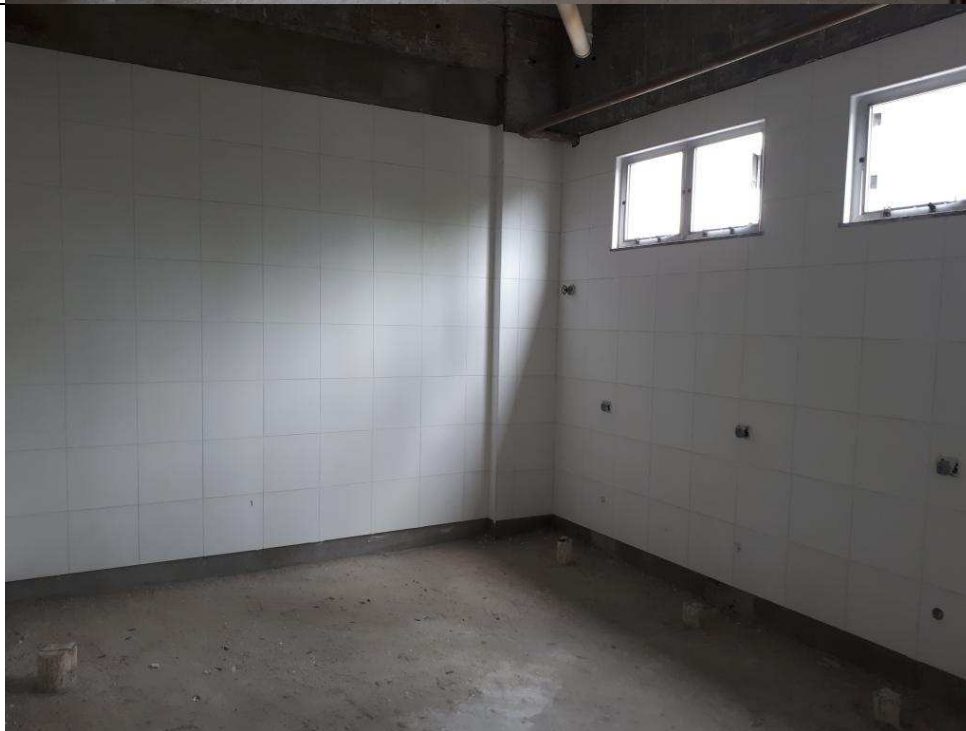
Foto 27 – Vista interna do Sanit Masc. do primeiro andar. Detalhe da instalação hidráulica e de esgoto executadas. Revestimento cerâmico das alvenarias já aplicado.

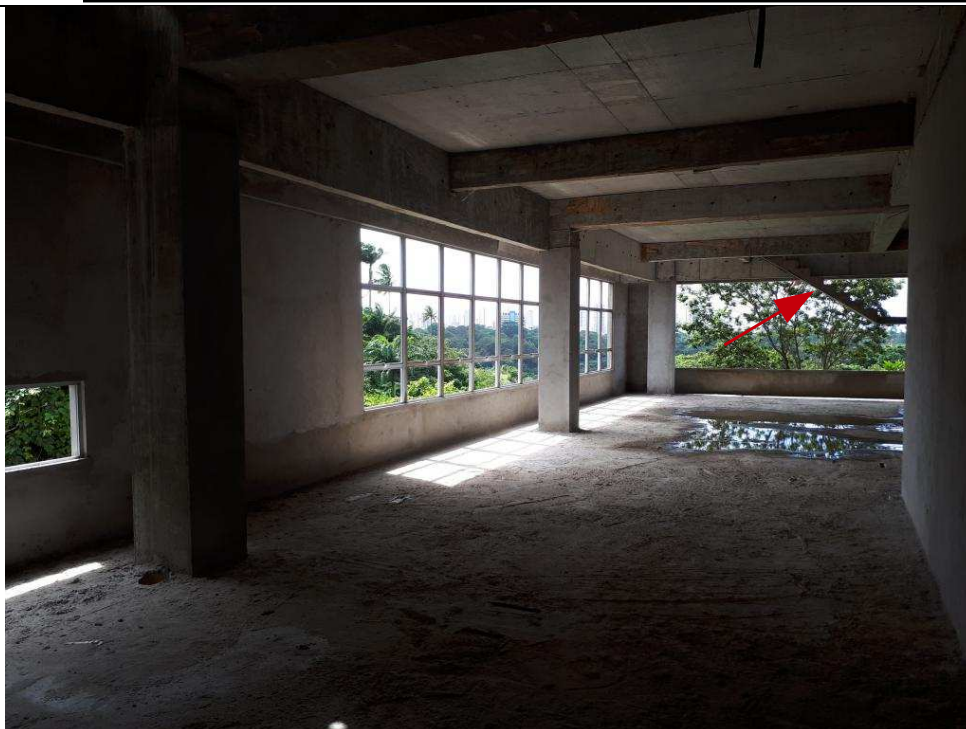
Foto 28 – Vista do primeiro andar. Alvenarias marcadas, levantadas e rebocadas. Detalhe da escada entre acervos concretada e desformada.

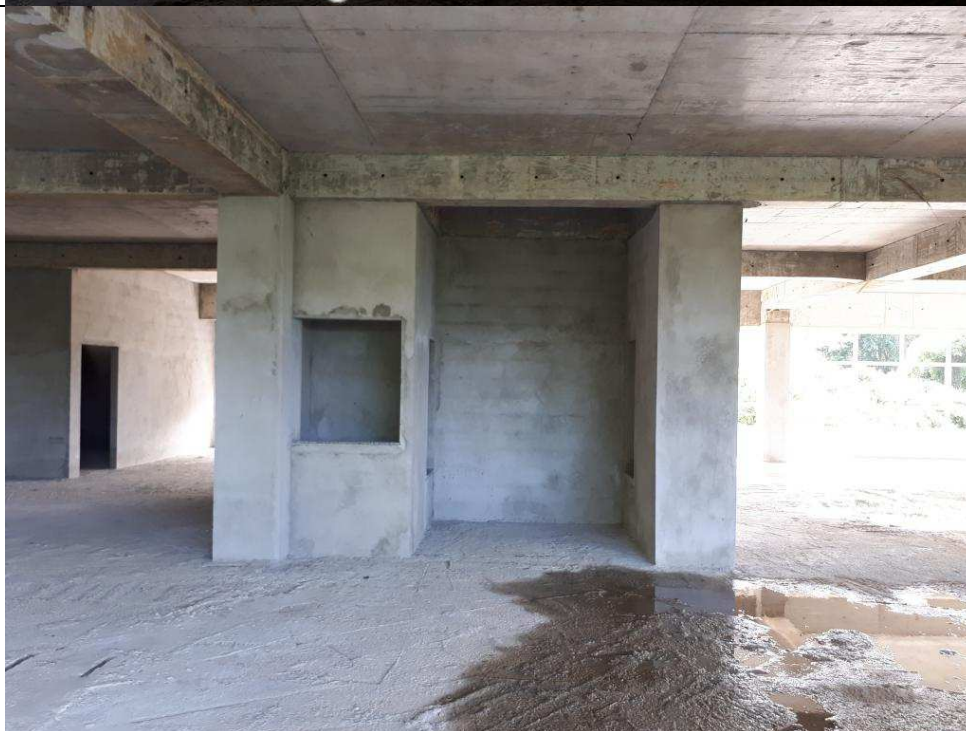
Foto 29 – Vista do primeiro andar. Alvenarias marcadas, levantadas e rebocadas.

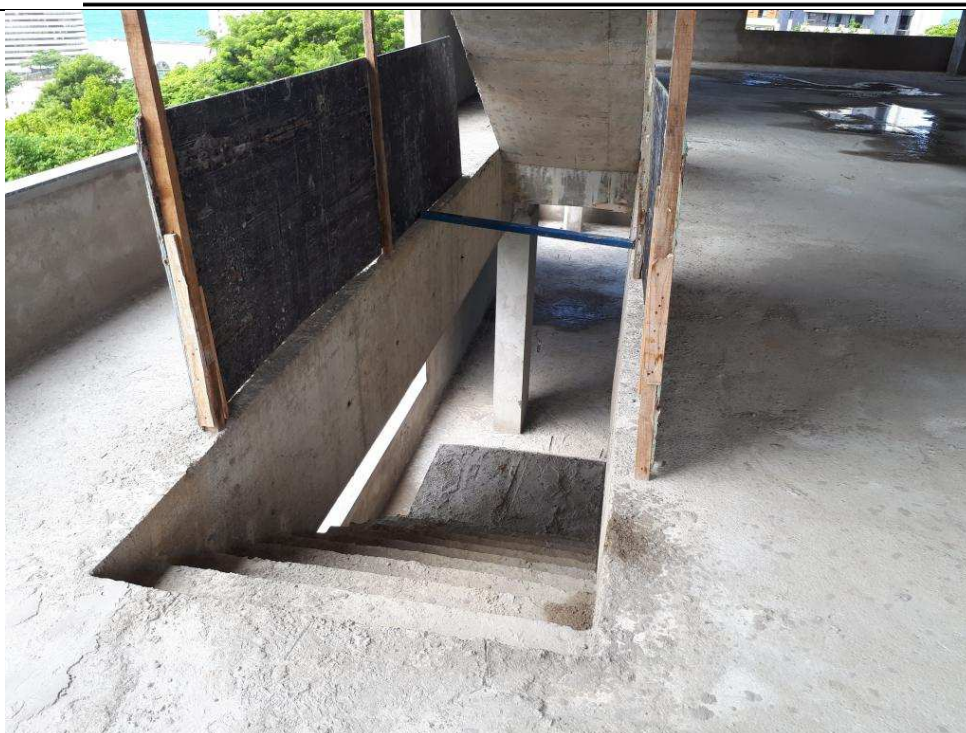
Foto 30 – Vista do segundo andar. Detalhe da escada entre acervos concretada e desformada.

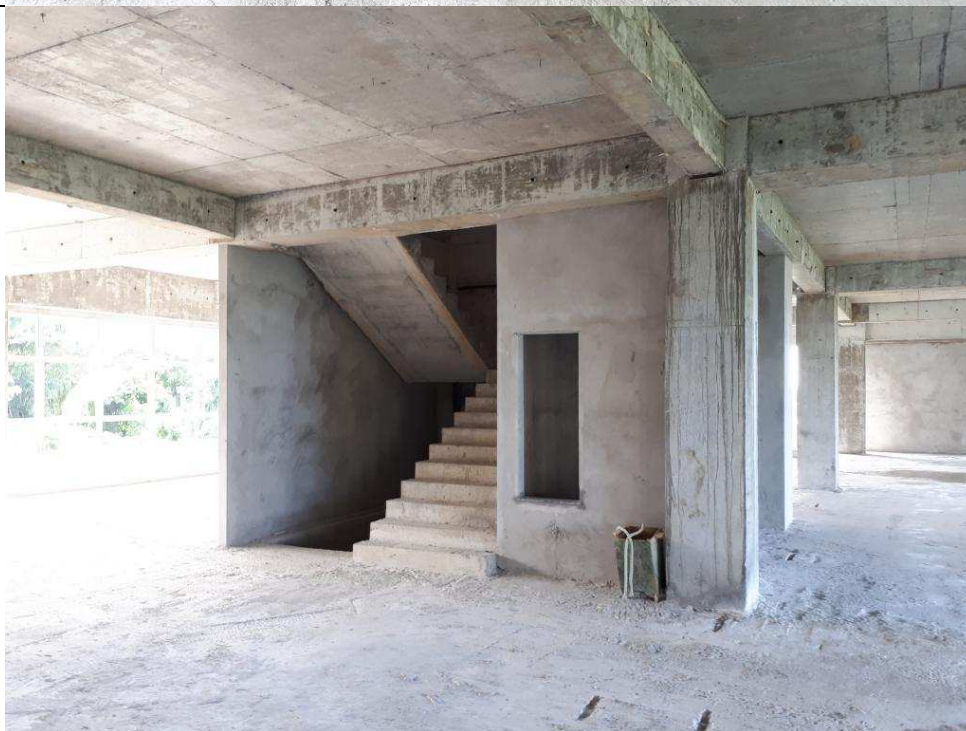
Foto 31 – Vista da escada do segundo andar para o terceiro andar. Alvenarias marcadas, levantadas e rebocadas.

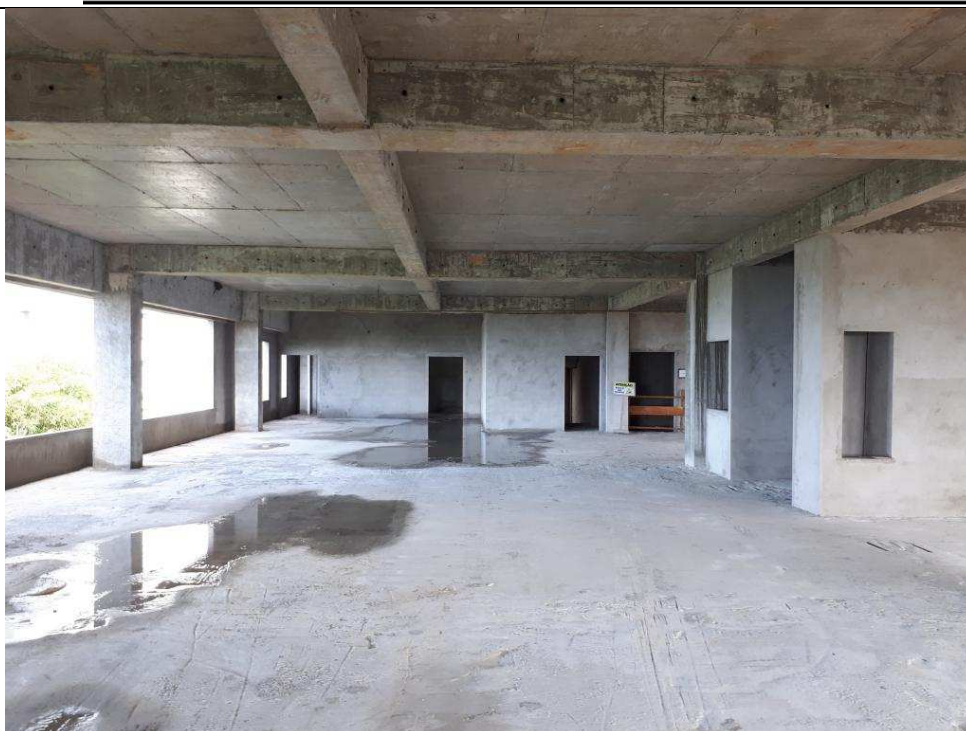
Foto 32 – Vista do segundo pavimento. Alvenarias marcadas levantadas e rebocadas.

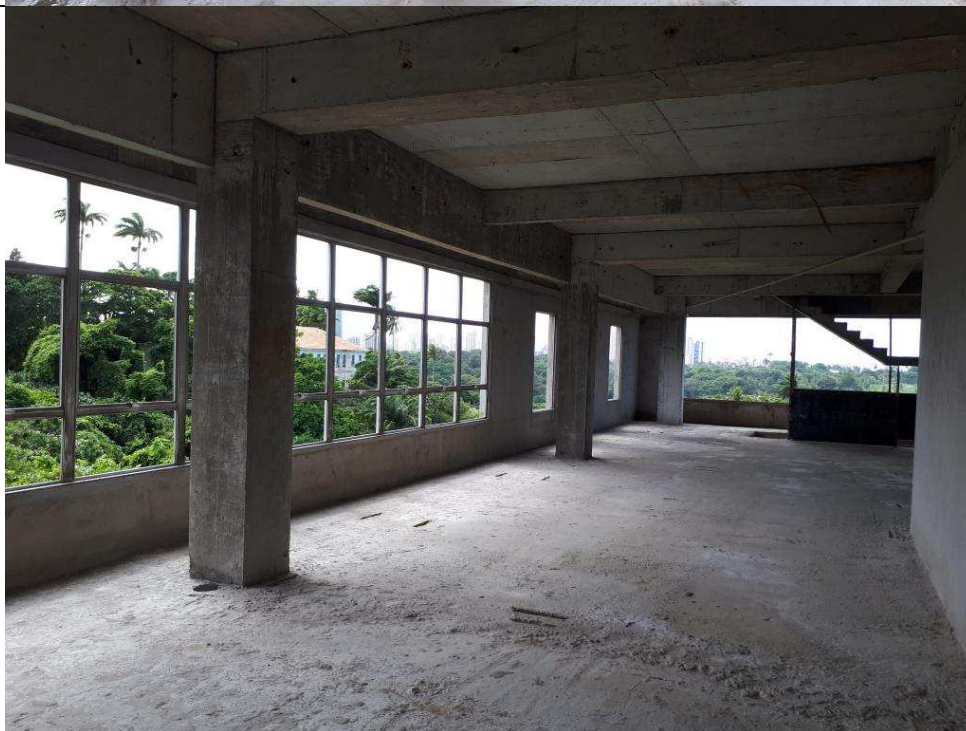
Foto 33 – Vista do segundo pavimento. Alvenarias marcadas levantadas e rebocadas. Esquadrias sendo instaladas.

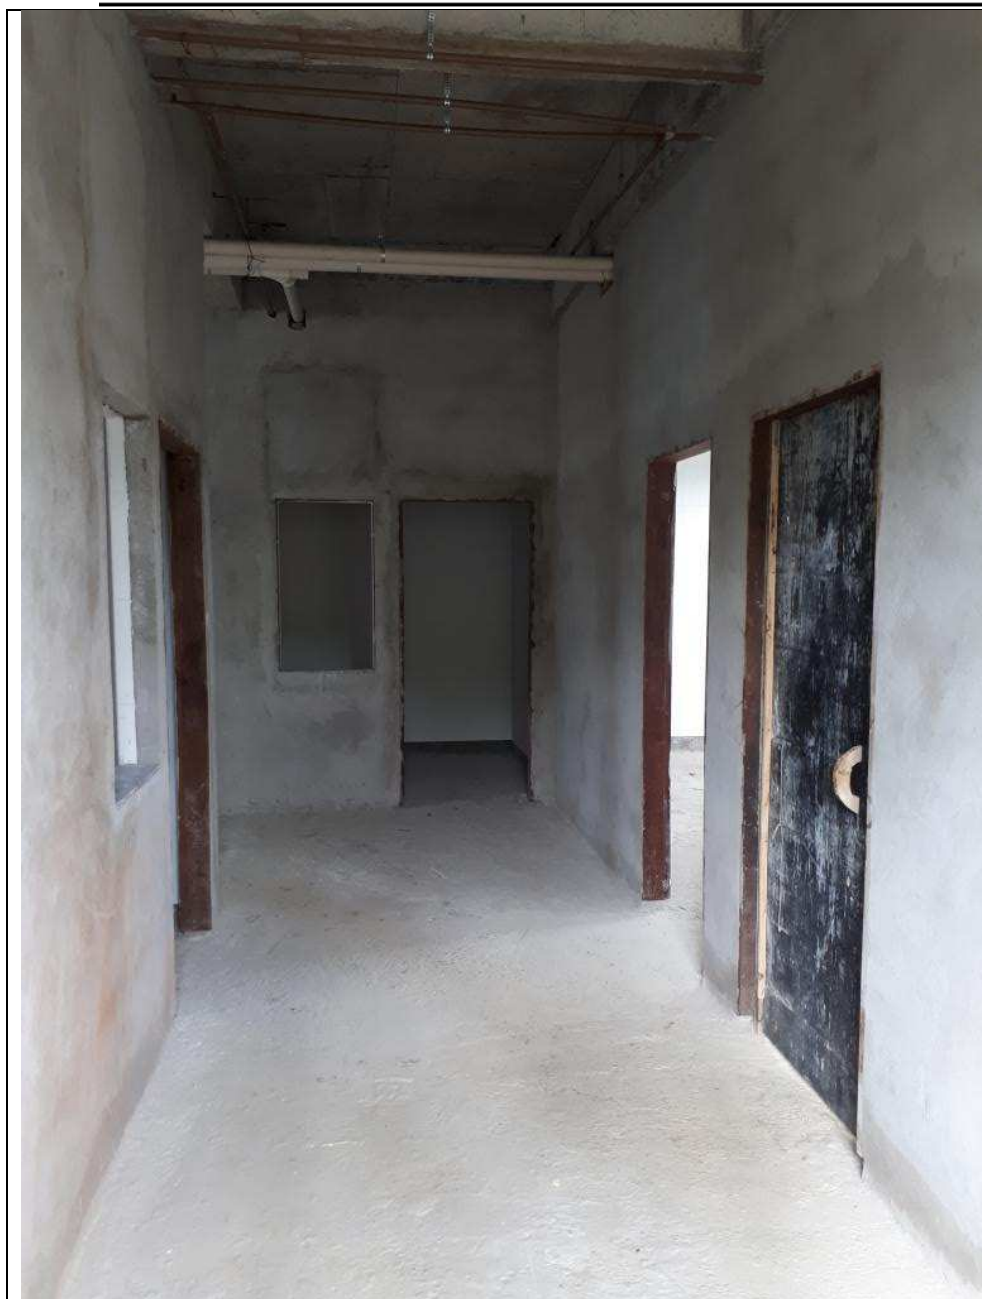
Foto 36 – Vista da circulação de serviço do segundo andar. Alvenaria rebocadas.

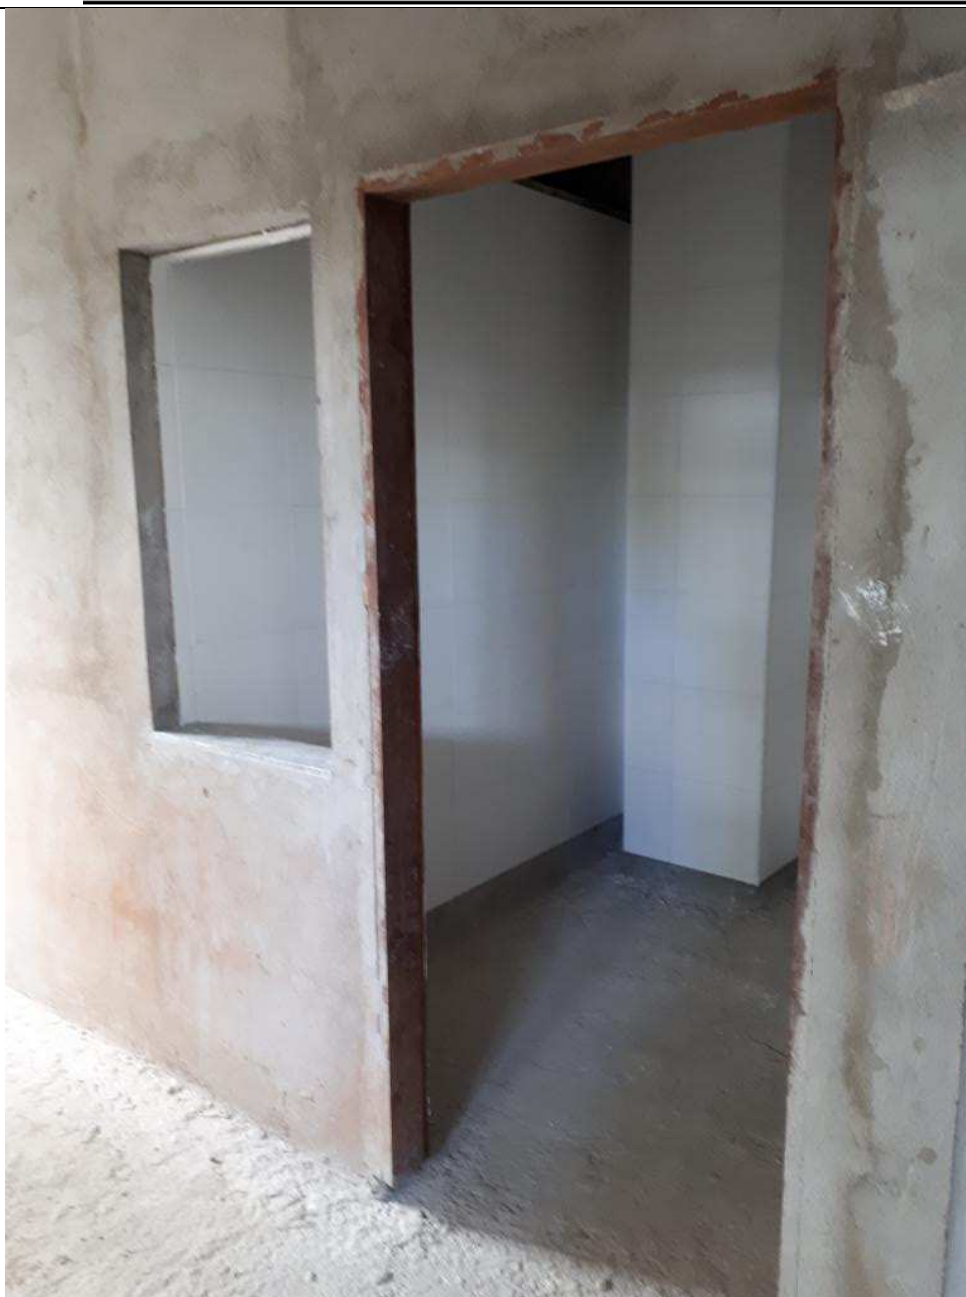
Foto 37 – Vista interna do DML do segundo andar. Detalhe das alvenarias sendo rebocadas.

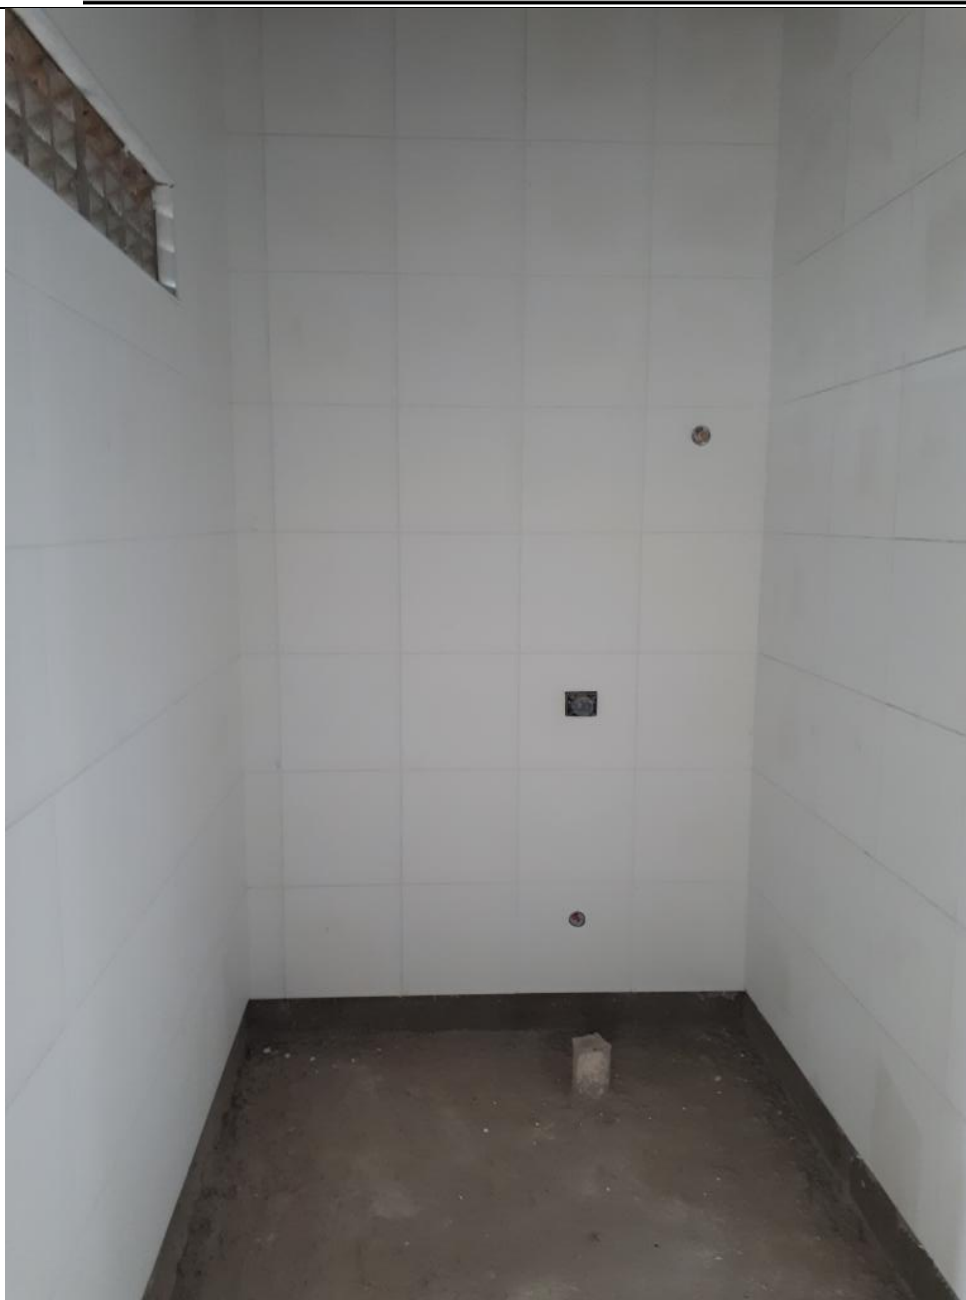
Foto 38 – Vista
interna do Sanit
PNE Masc. do
segundo andar.
Detalhe das
alvenarias
rebocadas.
Instalação
hidráulica e de
esgoto
executadas.

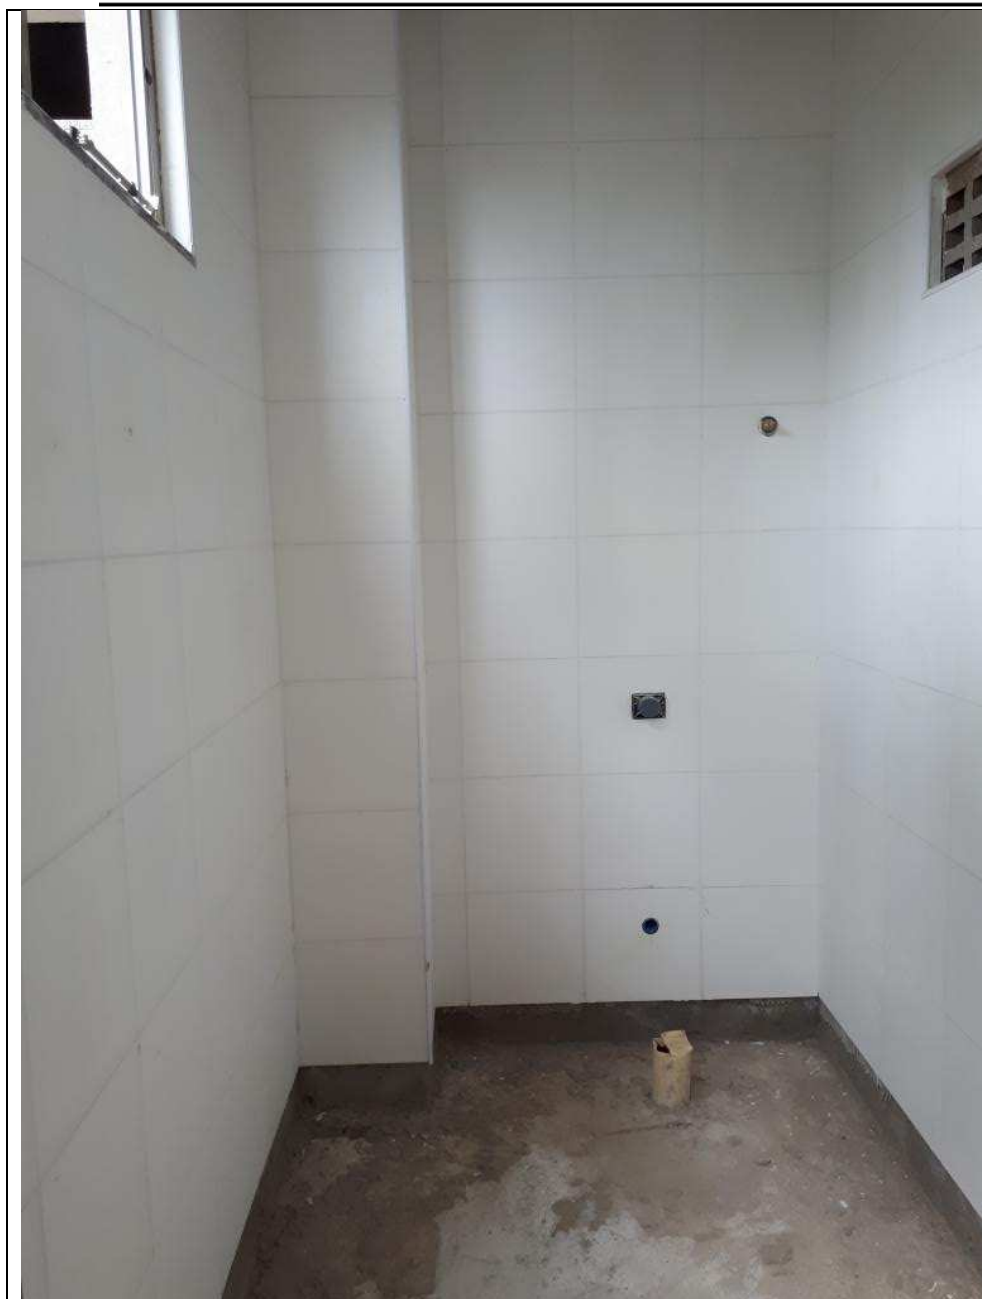
Foto 39 – Vista interna do Sanit PNE Fem. do segundo andar. Revestimento cerâmico das alvenarias já aplicado. Instalação hidráulica e de esgoto executadas.

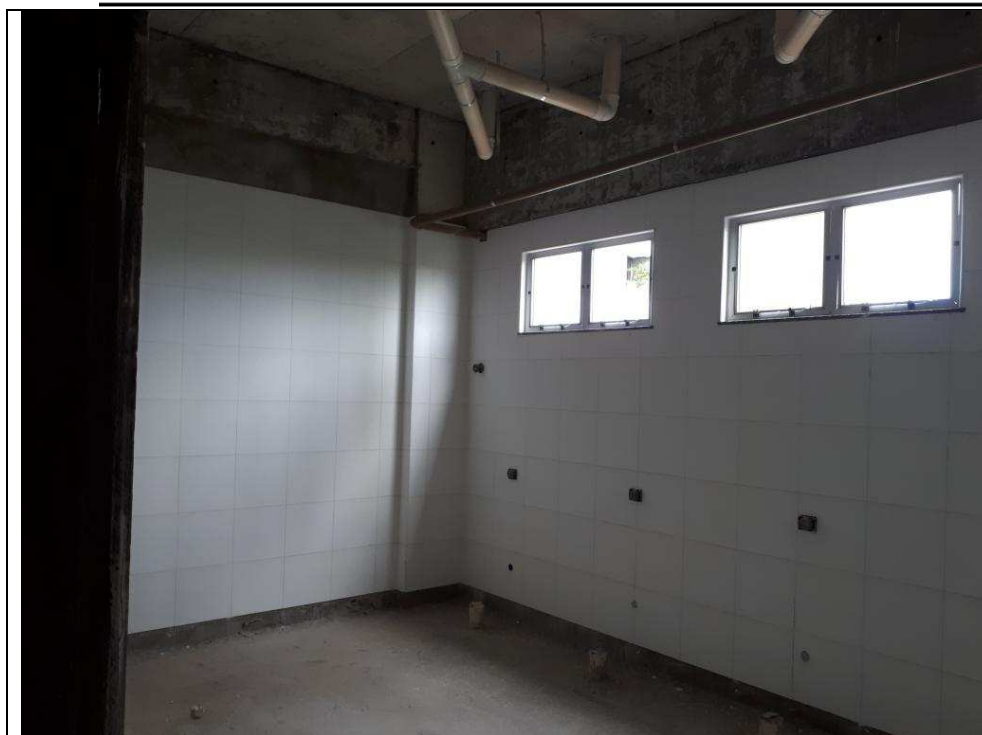
Foto 41 – Vista interna do Sanit Masc. do segundo andar. Revestimento cerâmico das alvenarias já aplicado. Instalação hidráulica e de esgoto executadas.

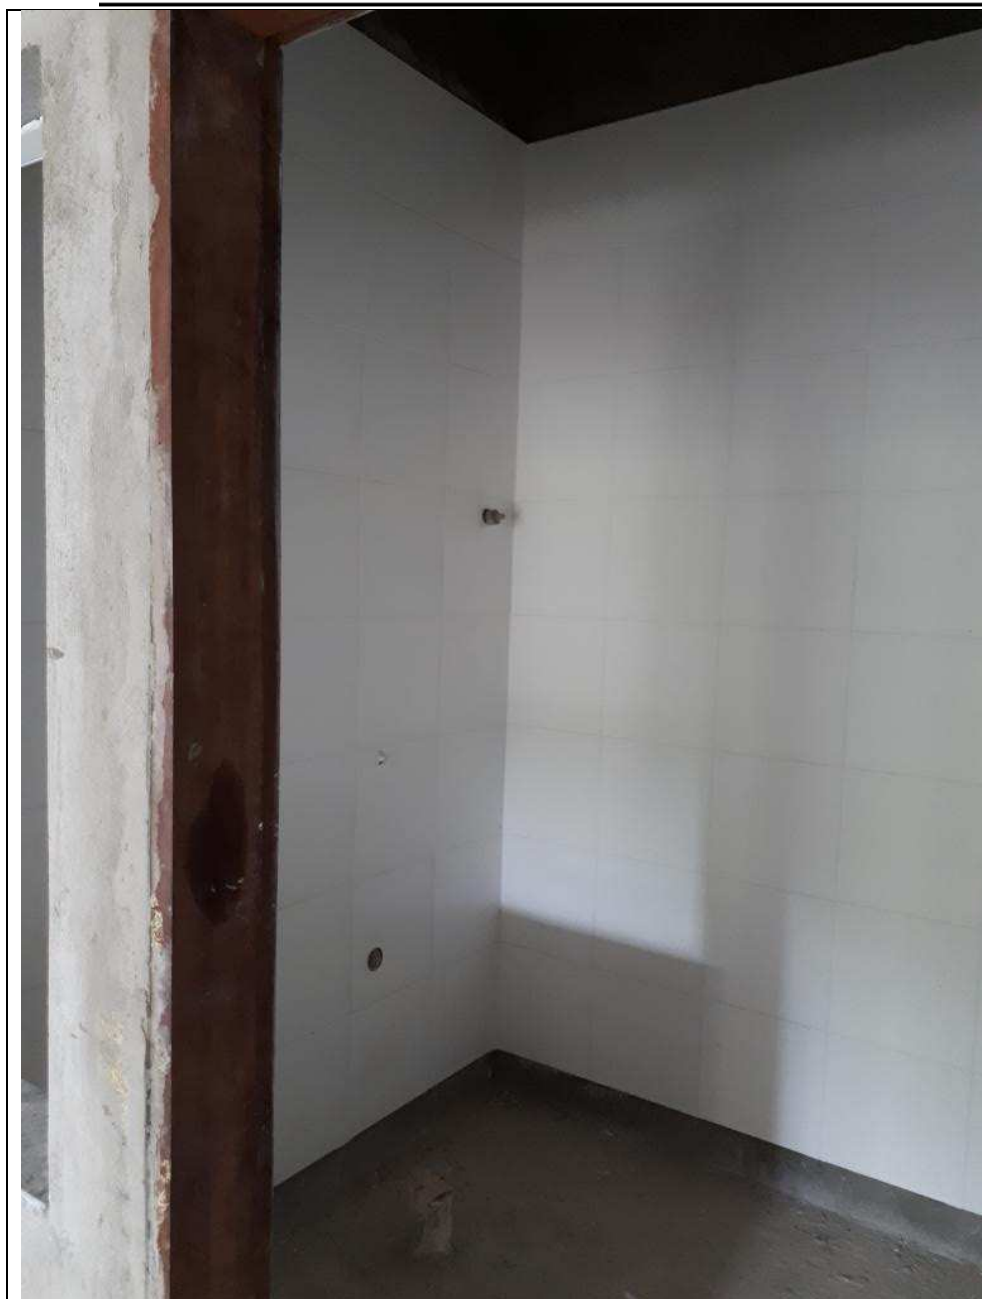
Foto 42 – Vista interna da copa do segundo andar. Detalhe das alvenarias rebocadas. Instalação hidráulica e de esgoto executadas.

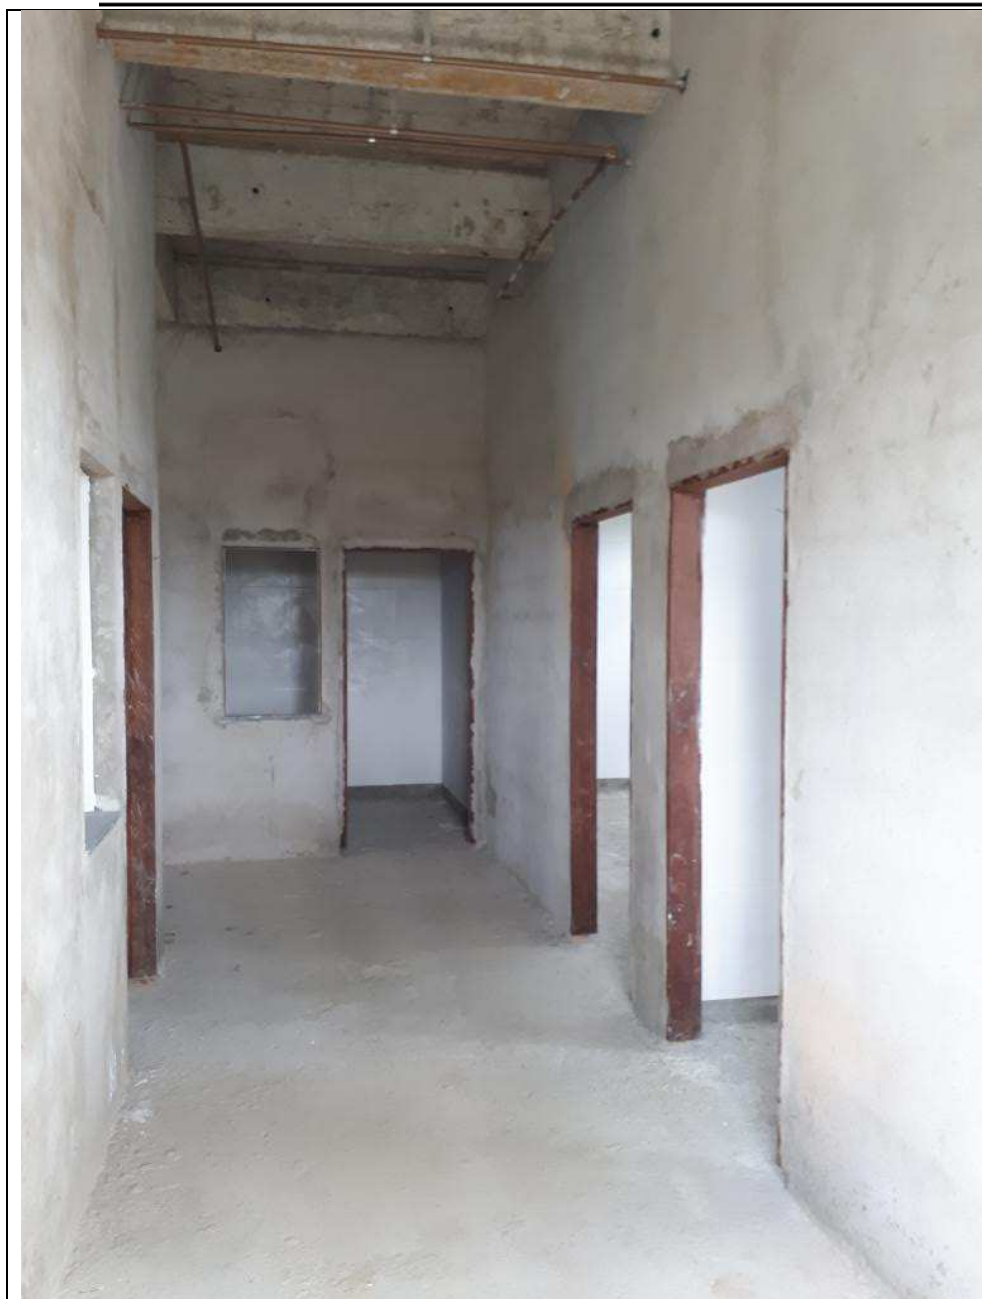
Foto 51 – Vista da circulação de serviço do terceiro andar. Alvenarias rebocadas.

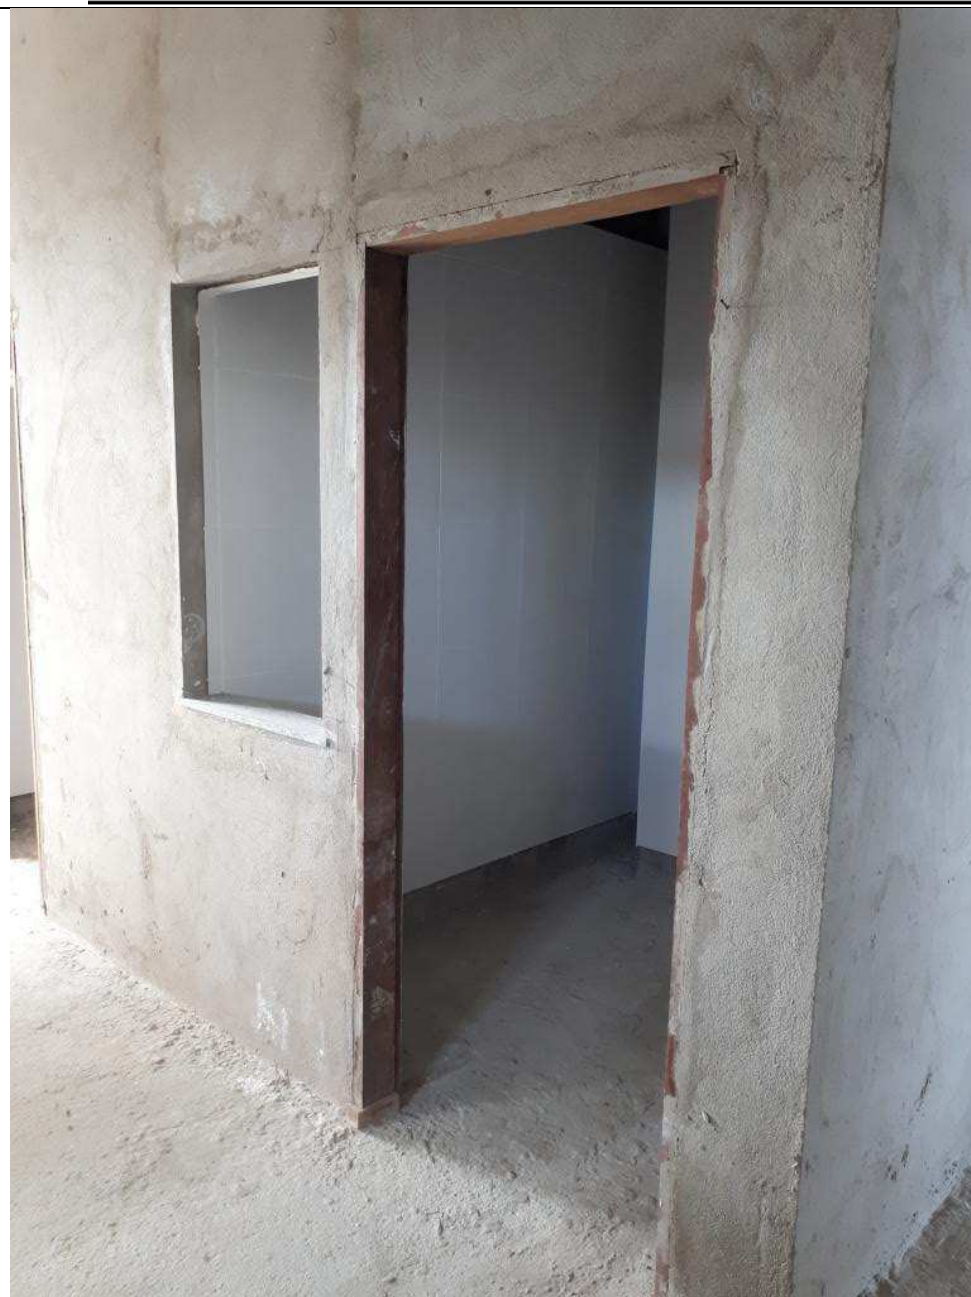
Foto 53 – Vista interna do DML do terceiro andar. Detalhe das alvenarias levantadas e rebocadas.

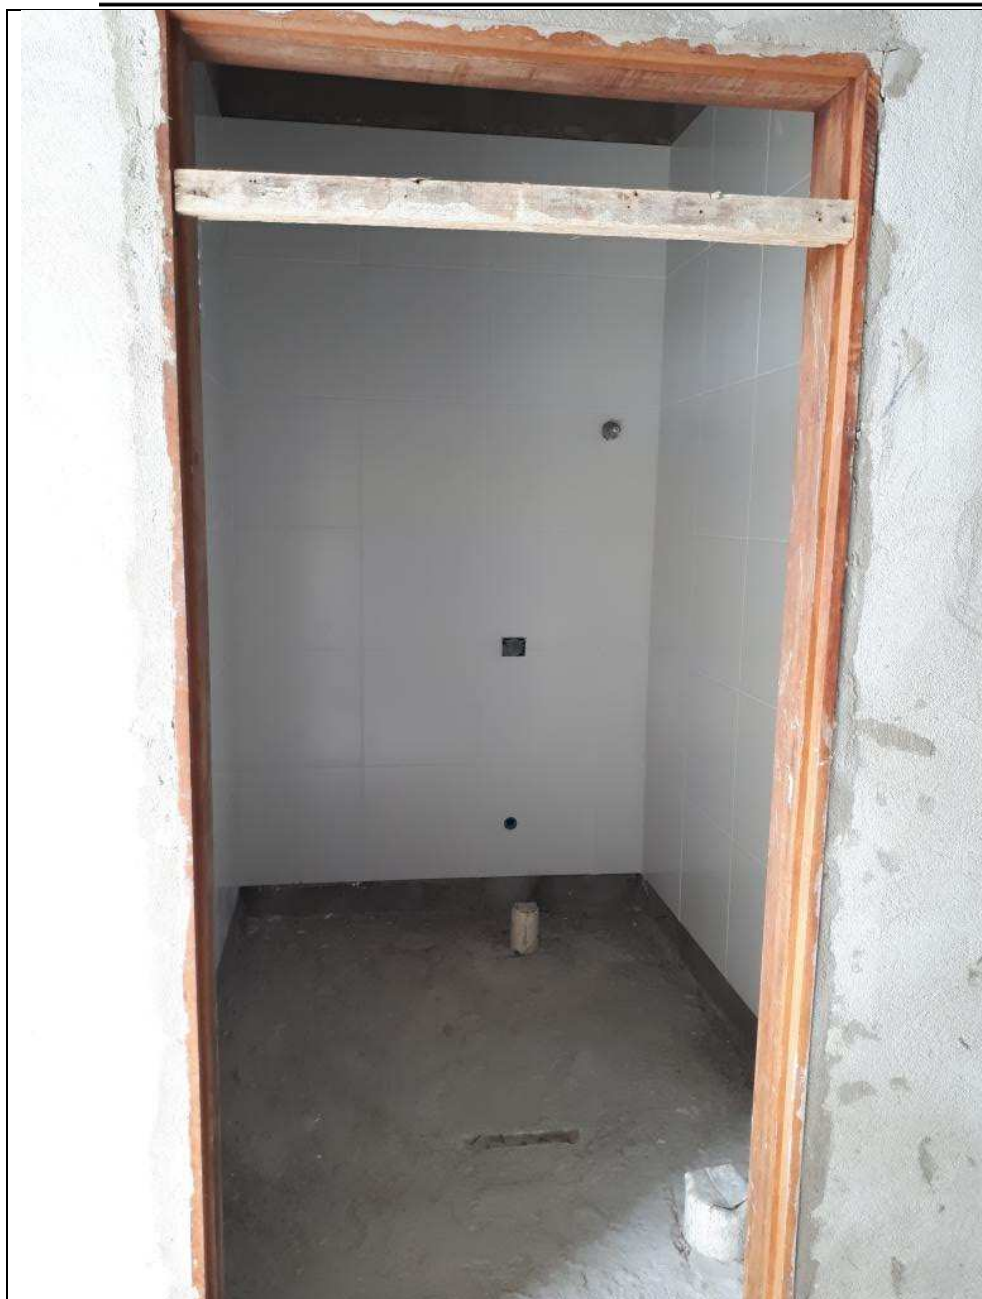
Foto 54 – Vista interna do Sanit PNE Masc. do terceiro andar. Detalhe das alvenarias rebocadas.

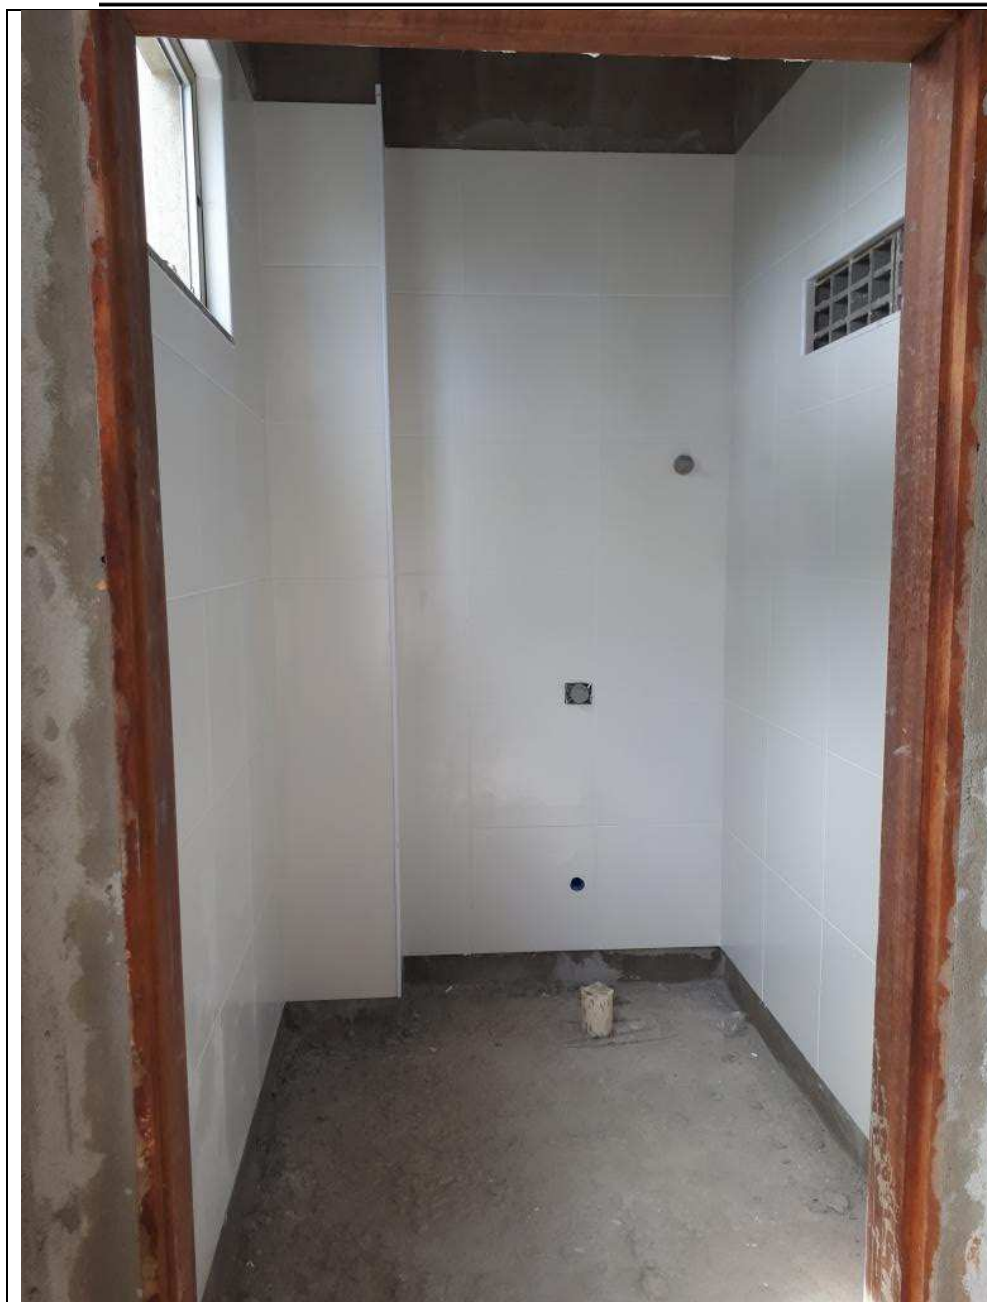
Foto 55 – Vista interna do Sanit PNE Fem. do terceiro andar. Detalhe das alvenarias rebocadas.

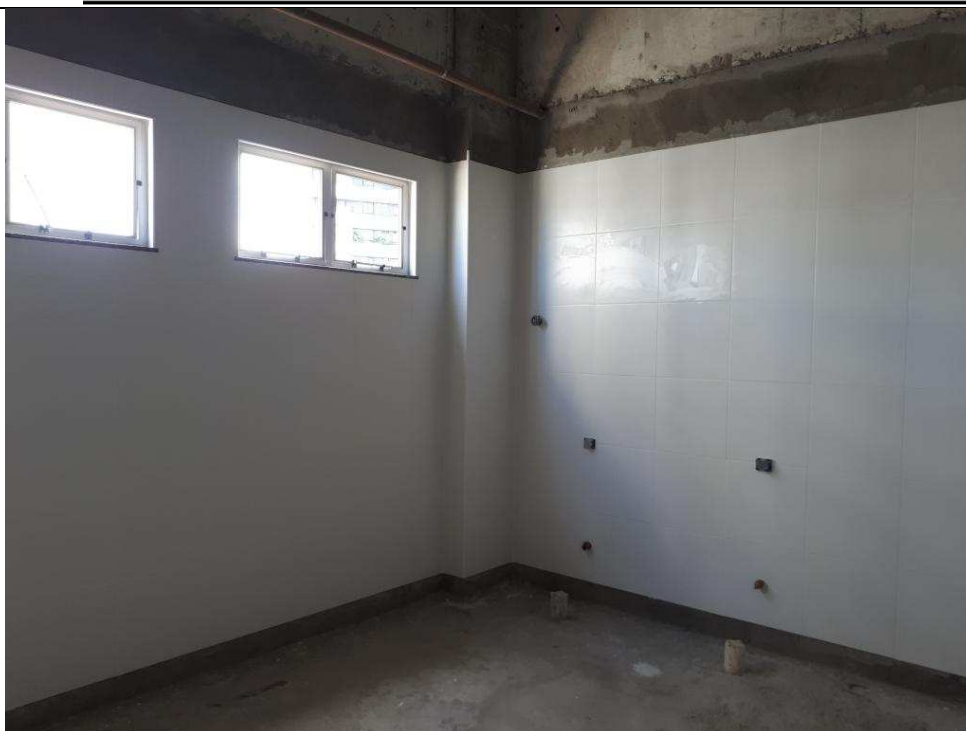
Foto 56 – Vista
interna do Sanit
Fem. do terceiro
andar. Alvenarias
executadas e
rebocadas.

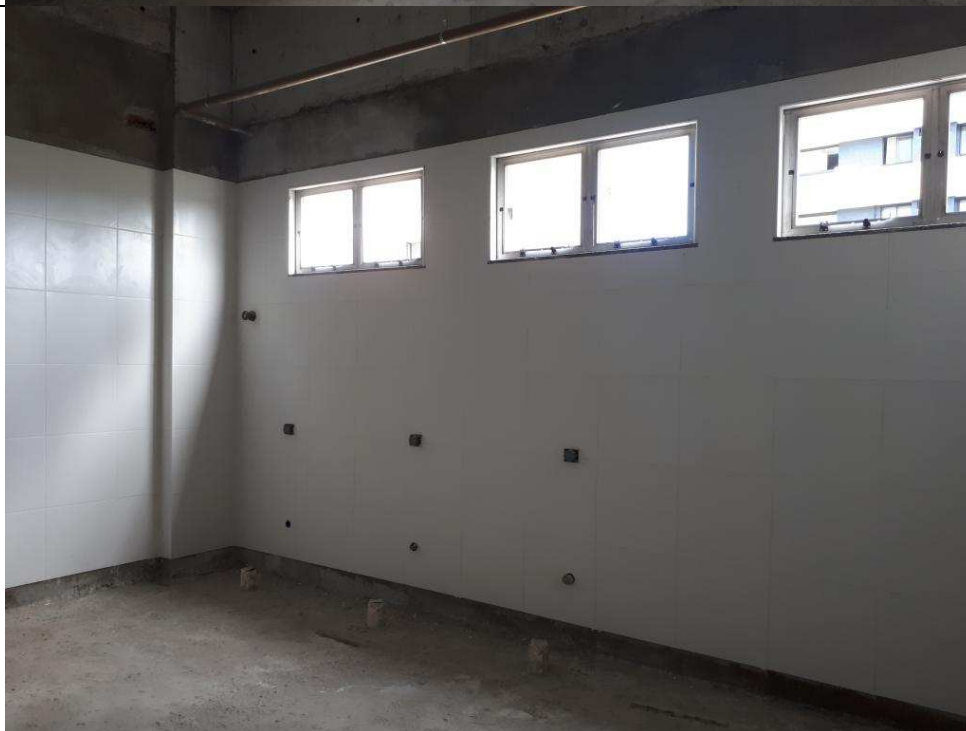
Foto 57 – Vista
interna do Sanit
Masc. do terceiro
andar. Alvenarias
executadas.

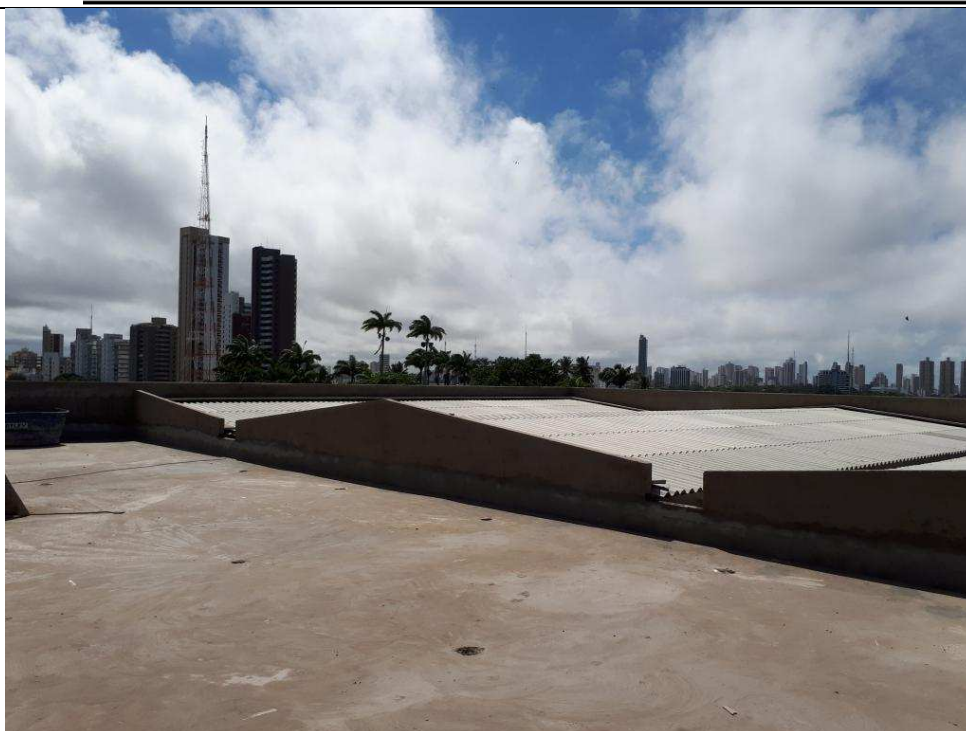
Foto 58 – Vista geral da laje de cobertura. Platibanda, calha de drenagem e madeiramento da cobertura executados e telhas instaladas.

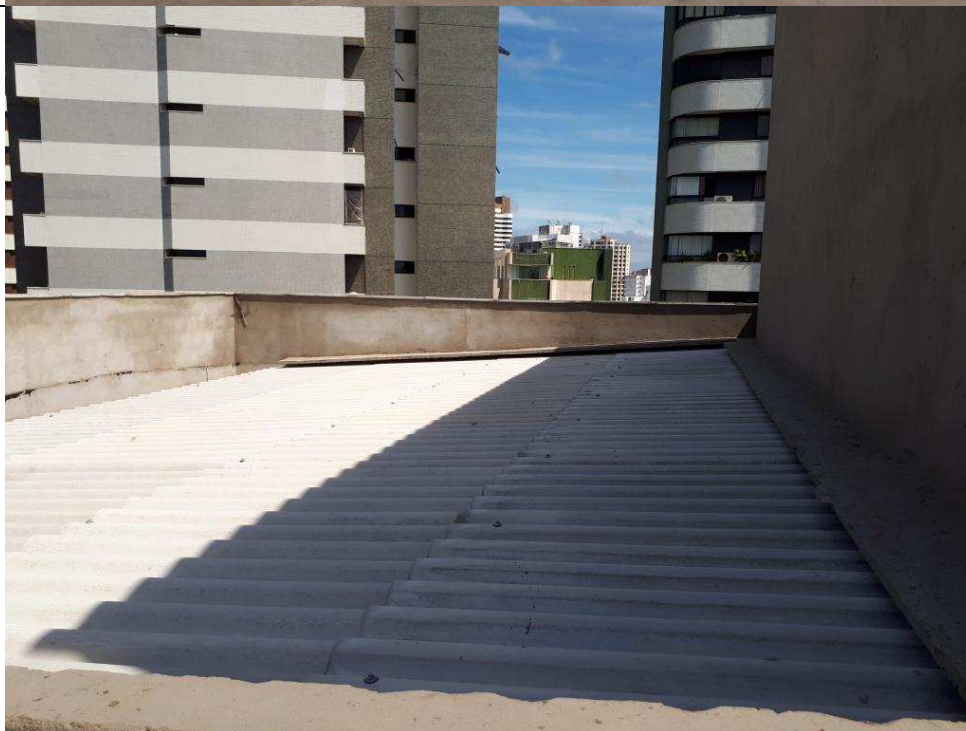
Foto 59 – Vista geral da laje de cobertura. Platibanda, calha de drenagem e madeiramento da cobertura executados e telhas instaladas.
