UNIVERSIDADE FEDERAL DA BAHIA
SUMAI – SUPERINTENDÊNCIA DE MEIO AMBIENTE E INFRAESTRUTURA
COORDENAÇÃO DE PLANEJAMENTO, PROJETOS E OBRAS
NÚCLEO DE OBRAS

RELATÓRIO DE OBRA

1)RELATÓRIO FOTOGRÁFICO

Data 2020

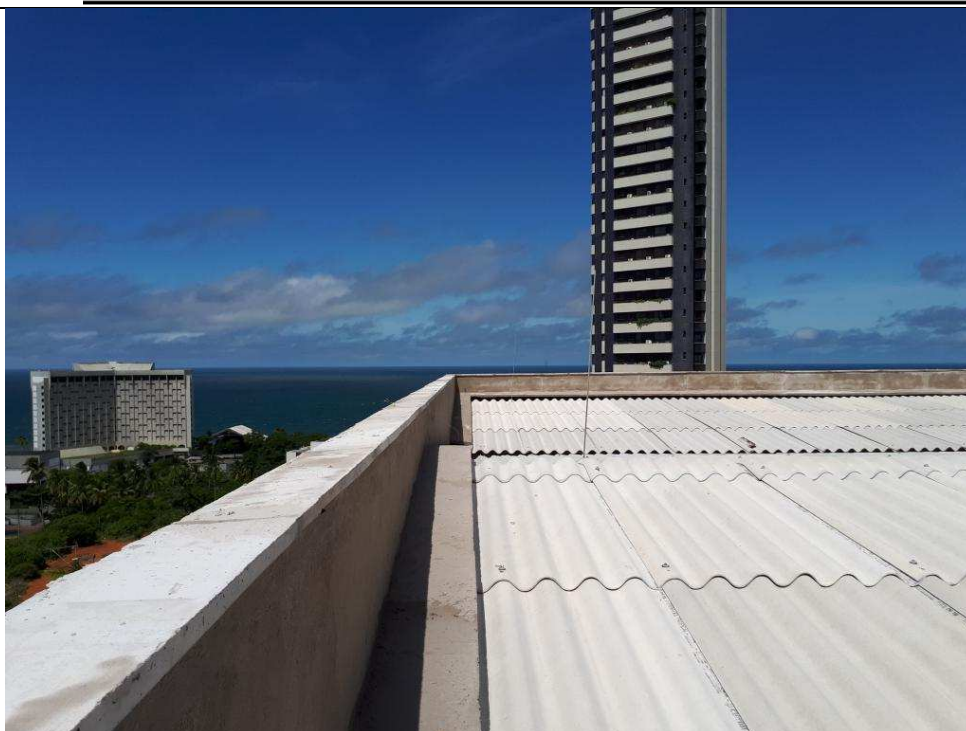
Foto 60 – Vista geral da laje de cobertura. Platibanda, calha de drenagem e madeiramento da cobertura executados e telhas instaladas.

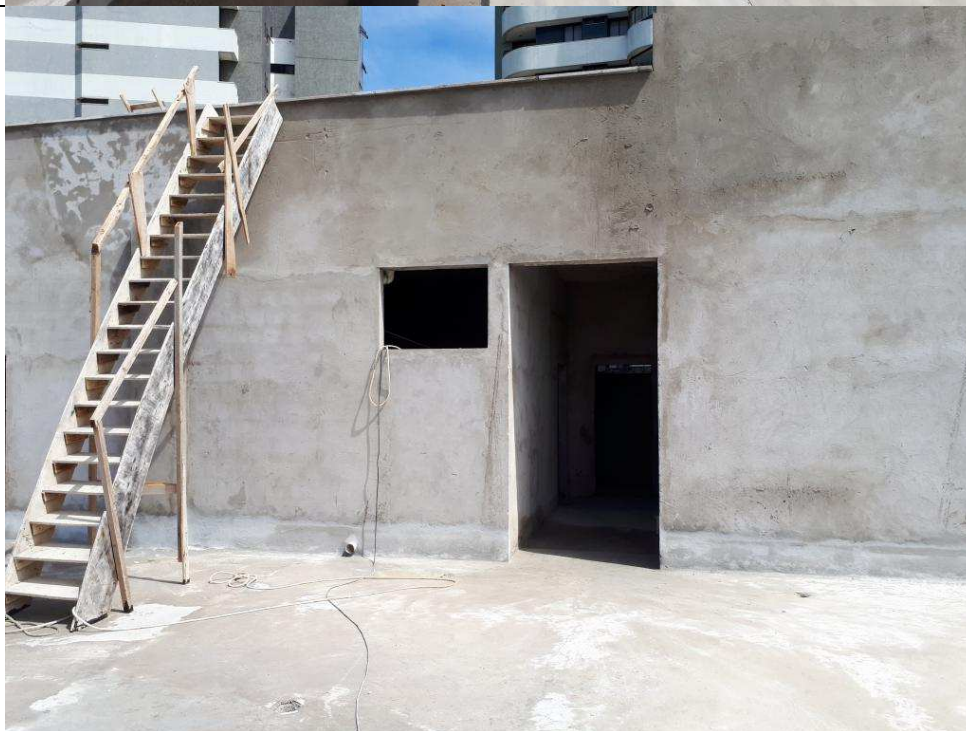
Foto 61 – Vista geral da laje de cobertura. Ao fundo laje do barrilete e reservatório concretados.

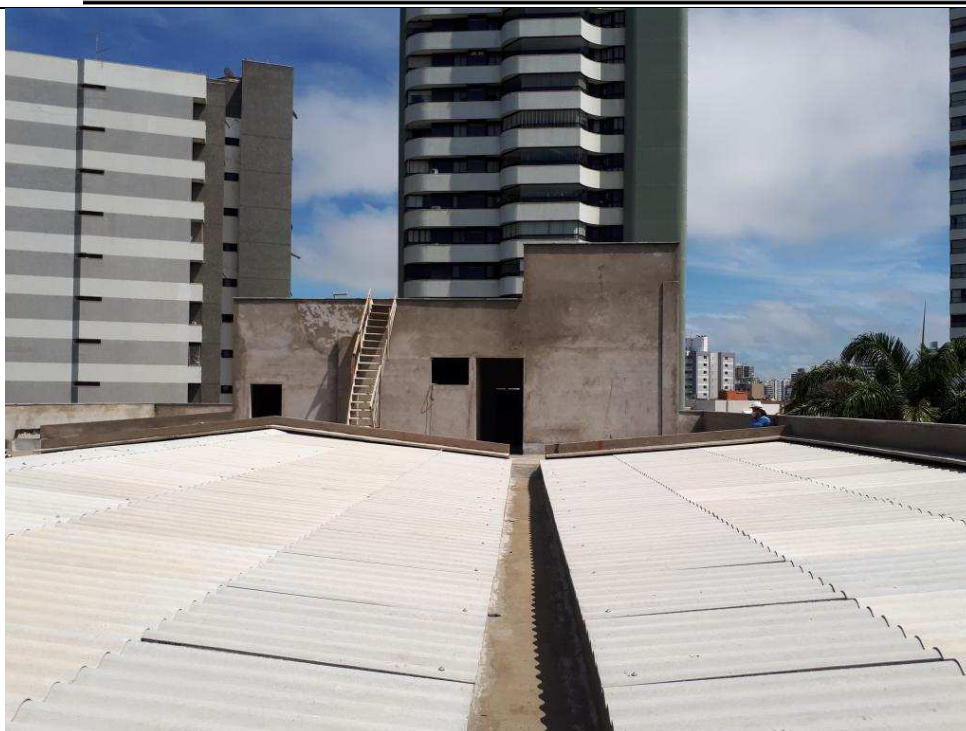
Foto 62 – Vista geral da laje de cobertura. Ao fundo laje do barrilete e reservatório concretados.

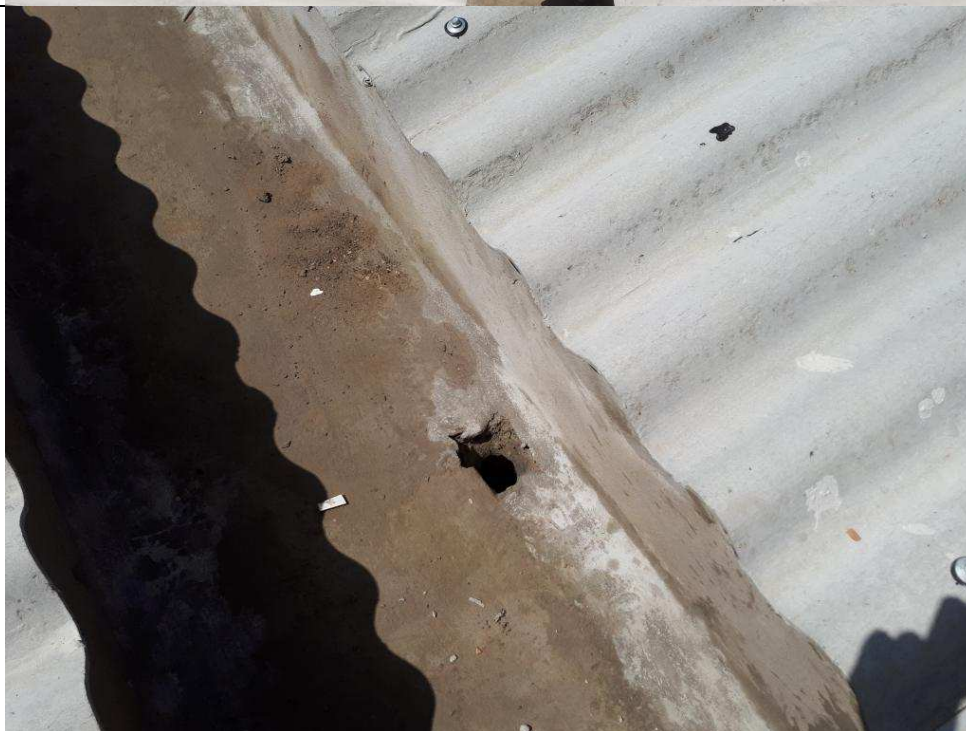
Foto 63 – Detalhe da descida pluvial sem o ralo instalado.
