RELATÓRIO DE VISITA TÉCNICA À ESCOLA DE MEDICINA VETERINARIA E ZOOTECNIA PAVIMENTO TÉRREO

RELATÓRIO DE VISITA TÉCNICA AO EMEVZ

RELATÓRIO DE VISITA TÉCNICA À ESCOLA DE MEDICINA VETERINARIA E ZOOTECNIA 1º PAVIMENTO

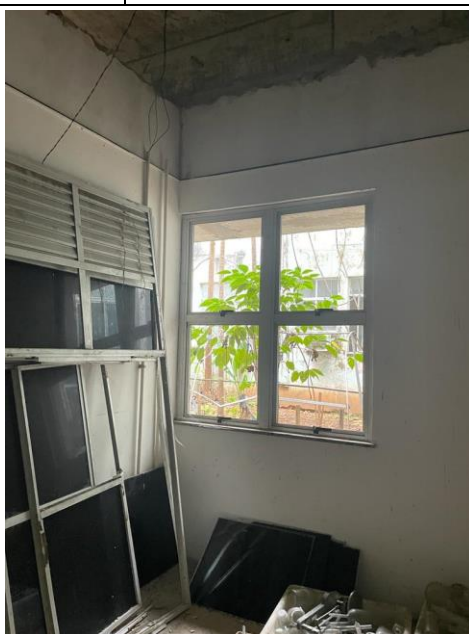
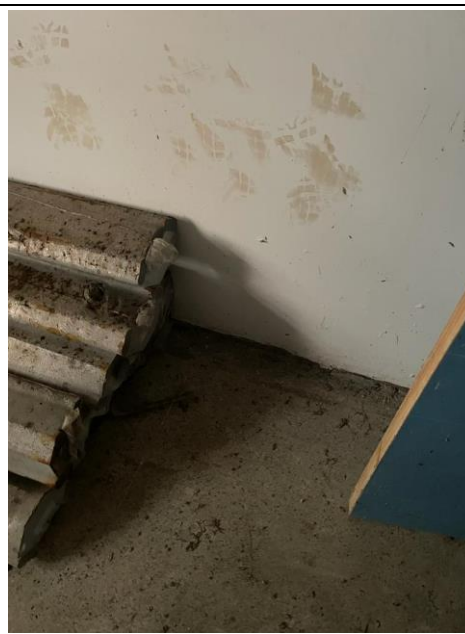
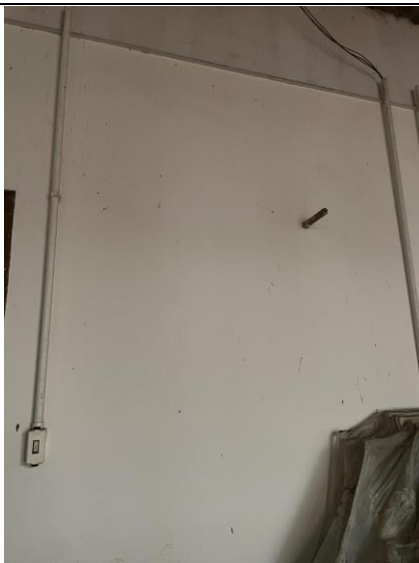
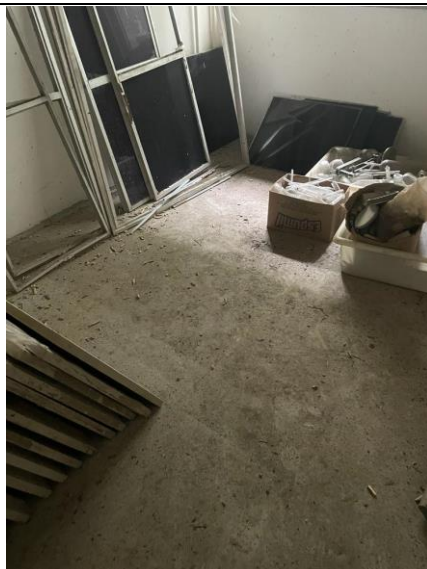
Nº	AMBIENTE	OBSERVAÇÕES
1	Gabinete 01 (PT-01)	<p>Paredes com muitas manchas de uso, necessário emassamento e pintura completa.</p> <p>Esquadria sem instalação dos 4 vidros.</p> <p>Retirar perfil metálico do forro modular e instalar forro novo.</p> <p>Luminária não instalada.</p> <p>Instalar acabamento de ponto de lógica, tubulação das instalações em mal estado.</p> <p>Equipamento/tubulação de ar condicionado não instalado.</p> <p>Rodapé não instalado.</p>

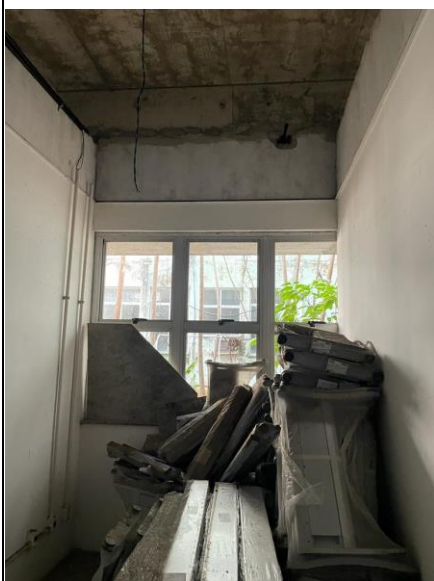
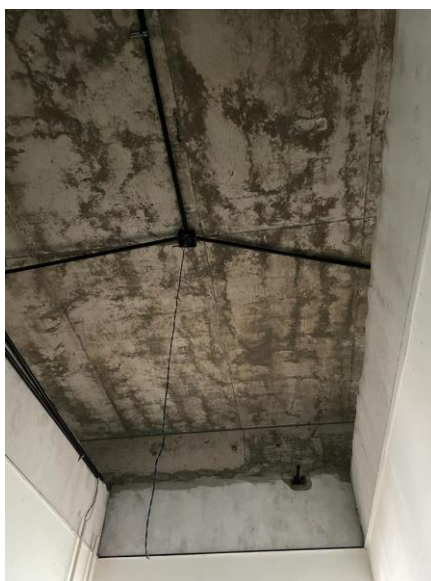
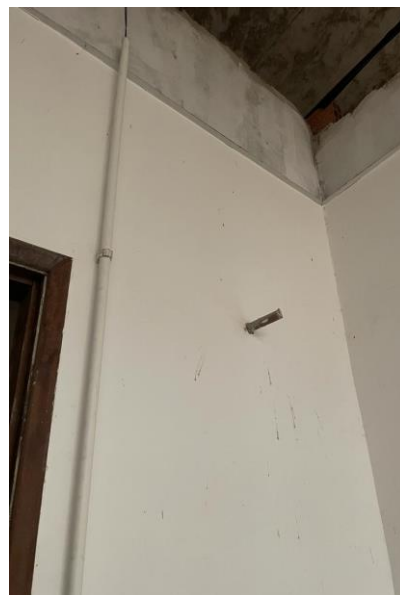
2	Gabinete 02 (PT-02)	<p>Paredes com muitas manchas de uso, necessário emassamento e pintura completa.</p> <p>Esquadria sem instalação dos 6 vidros.</p> <p>Retirar perfil metálico do forro modular e instalar forro novo.</p> <p>Luminária não instalada.</p> <p>Instalar acabamento de ponto de lógica, tubulação das instalações em mal estado.</p> <p>Equipamento/tubulação de ar condicionado não instalado.</p> <p>Rodapé não instalado.</p>
---	------------------------	--

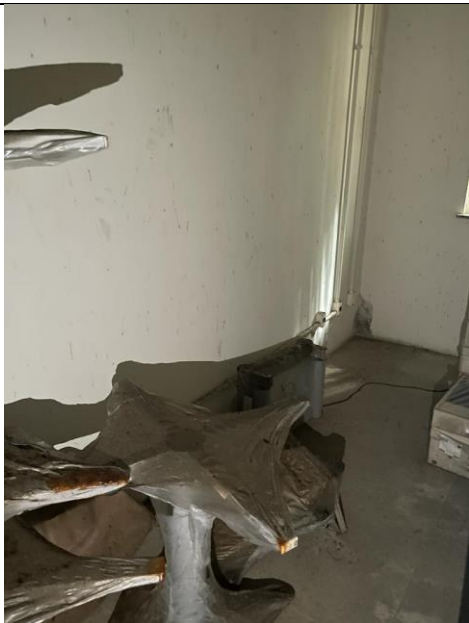
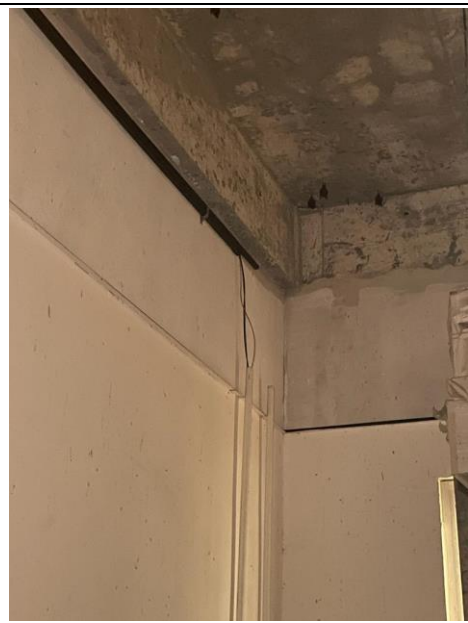
5	Gabinete 05 (PT-05)	<p>Paredes com muitas manchas de uso, necessário emassamento e pintura completa.</p> <p>Esquadria sem instalação dos 2 vidros.</p> <p>Retirar perfil metálico do forro modular e instalar forro novo.</p> <p>Luminária não instalada.</p> <p>Instalar acabamento de ponto de lógica, tubulação das instalações em mal estado.</p> <p>Equipamento/tubulação de ar condicionado não instalado.</p> <p>Rodapé não instalado.</p>
---	------------------------	---

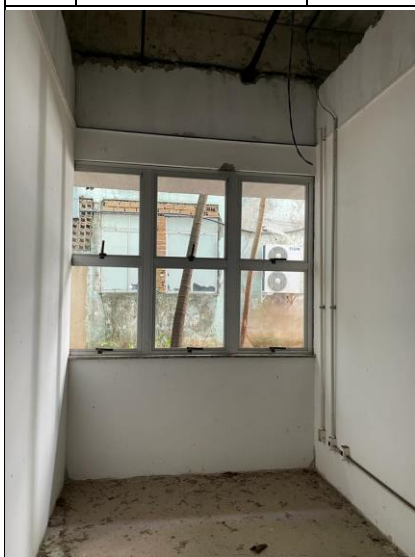
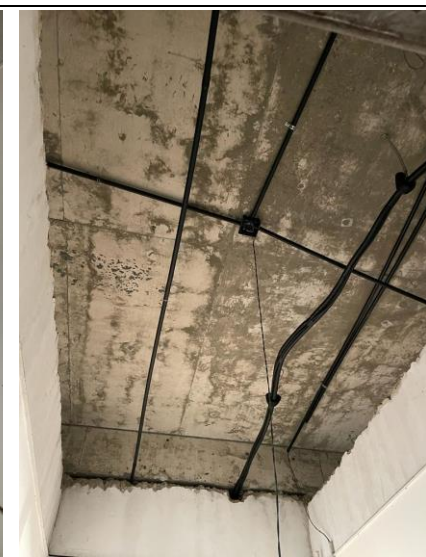
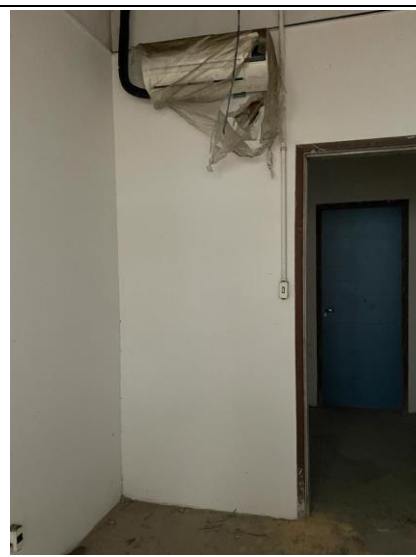
7	Gabinete 07 (PT-07)	<p>Paredes com algumas manchas de uso, necessário emassamento e pintura completa. Descascamento do reboco próximo a esquadria necessita de fechamento.</p> <p>Esquadria sem instalação dos 6 vidros, uma folha empenada.</p> <p>Retirar perfil metálico do forro modular e instalar forro novo.</p> <p>Luminária não instalada.</p> <p>Instalar acabamento de ponto de lógica, tubulação das instalações em mal estado.</p> <p>Equipamento/tubulação de ar condicionado precisa ser revisado.</p> <p>Rodapé não instalado.</p>
---	------------------------	---

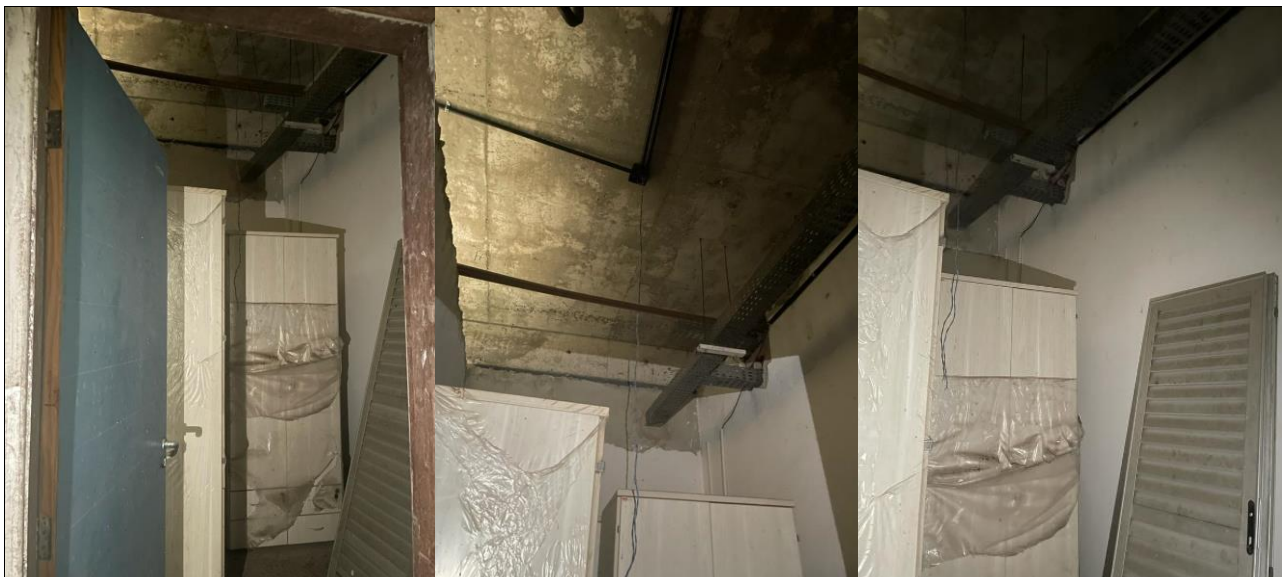
19	Circulação 04 (PT-19)	<p>Paredes com muitas manchas de uso, necessário emassamento e pintura completa.</p> <p>Pontos de elétrica não instalados.</p> <p>Instalar as duas folhas da porta de acesso com visor de vidro incolor.</p> <p>Luminária não instalada.</p> <p>Rodapé não instalado.</p> <p>Instalar forro novo.</p>
----	--------------------------	---

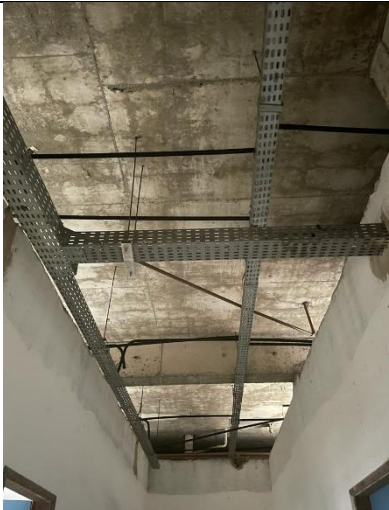
20	<p>Circulação 10 (PT-20)</p>	<p>Paredes com muitas manchas, necessário emassamento e pintura completa.</p> <p>Fechar vão da porta de acesso e executar acesso novo conforme projeto.</p> <p>Realizar recuperação dos bancos dos pátios.</p> <p>Forro, luminárias e instalações elétricas não foram instalados.</p> <p>Posterior recuperação das fachadas vistas internamente dos pátios.</p> <p>Rodapé não instalado.</p>

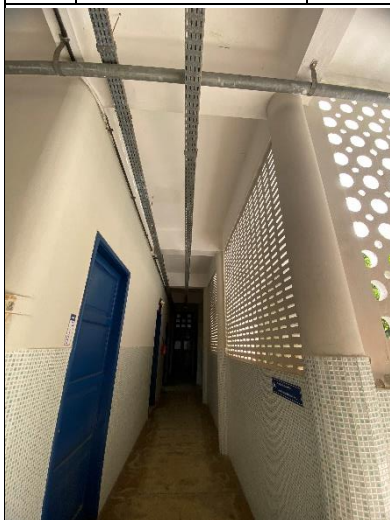
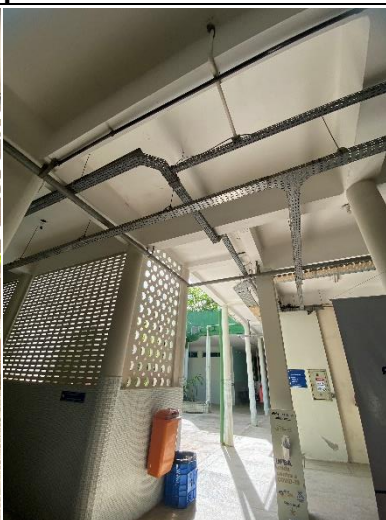
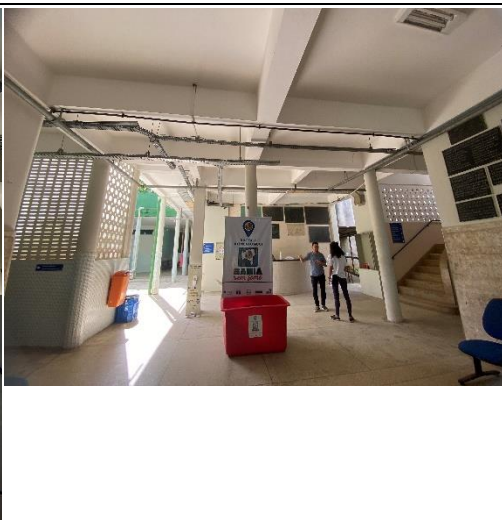
22	Circulação 02 (PT-23)	<p>Piso apresenta muitas manchas e riscos, realizar polimento e limpeza.</p> <p>Instalar forro e luminárias compatíveis.</p> <p>Descolamento do reboco em pilar, deixando a ferragem exposta. Realizar recuperação.</p> <p>Rodapé não instalado.</p>
----	--------------------------	--

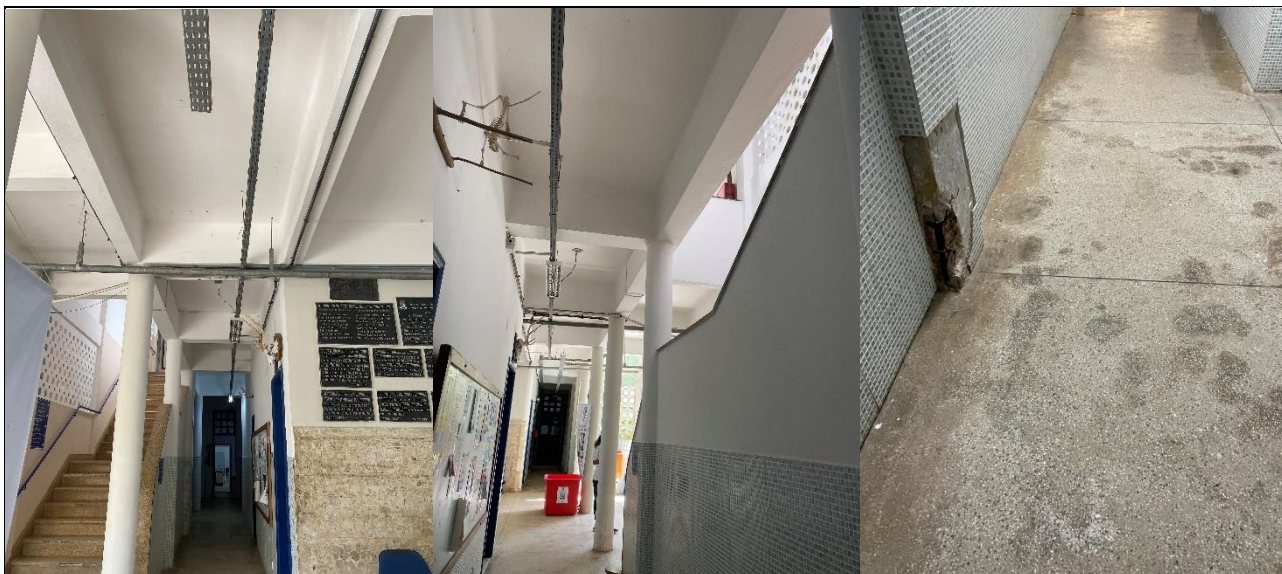
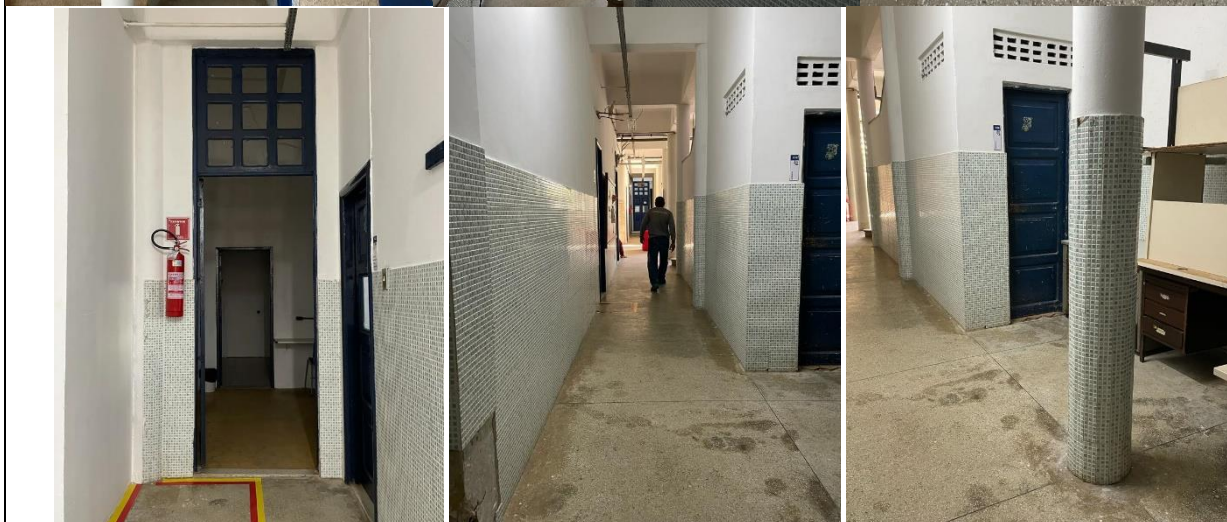
23	Circulação dos sanit. 01 (PT-34)	<p>Piso apresenta muitas manchas e riscos, realizar polimento e limpeza.</p> <p>Instalar forro e luminárias compatíveis.</p> <p>Rodapé não instalado.</p>
----	-------------------------------------	--

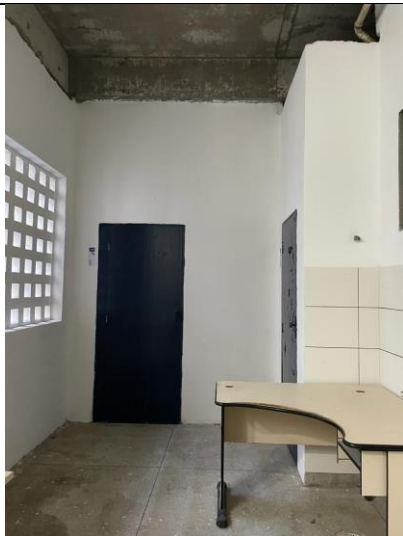
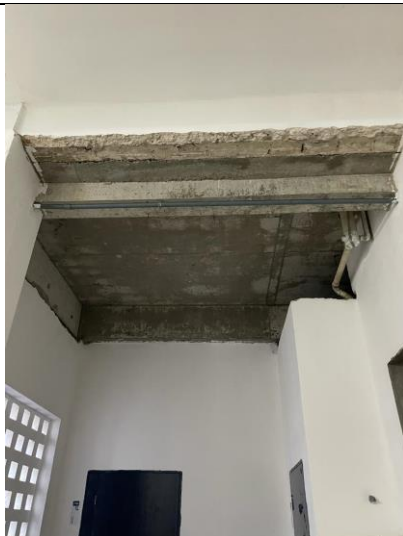
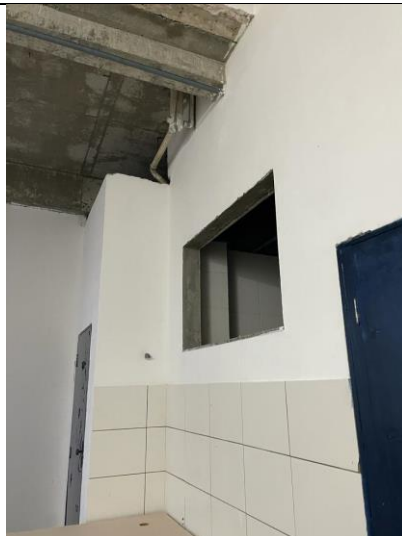
24	Sala da revista (PT-24) Sala 01 Disp. (PT-25)	Piso de cerâmica fora do padrão – apresenta manchas e riscos. Retirar divisória e tamponamento da janela. Rodapé não instalado.
----	--	--

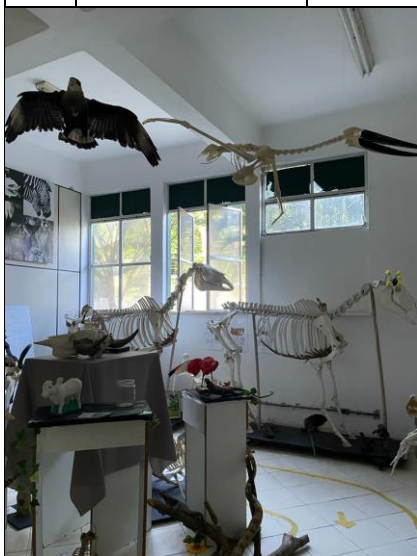
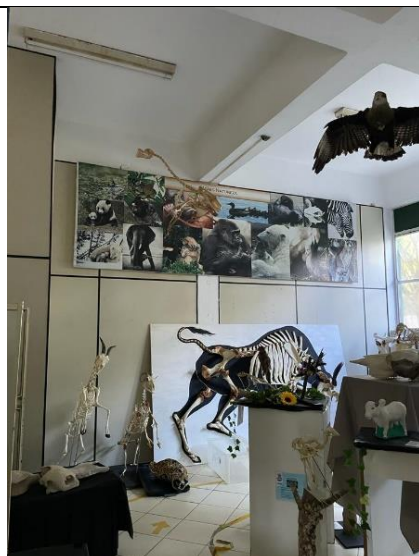
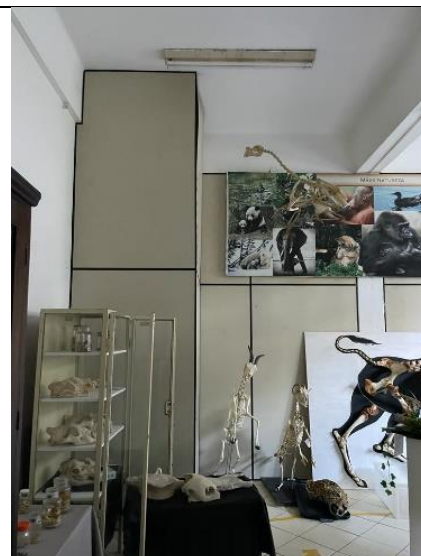
25	Sala 02 Disp. (PT-26)	Piso de cerâmica fora do padrão – apresenta manchas e riscos. Retirar divisória, pintura de algumas paredes se encontra descascando.
----	--------------------------	---

<p>Perfis de alumínio das esquadrias se encontram quebrados e oxidados.</p> <p>Fiação das instalações elétricas estão soltas.</p>

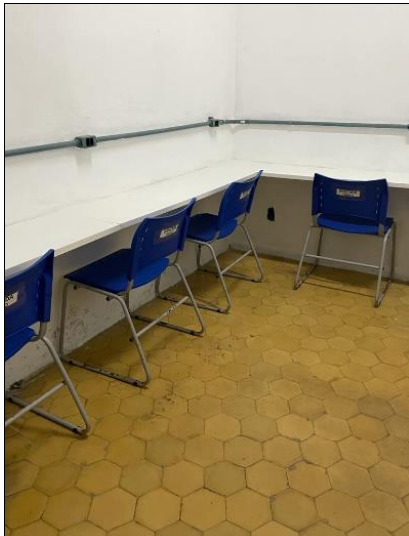
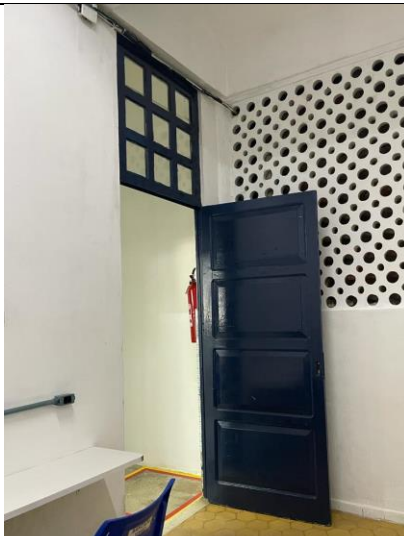
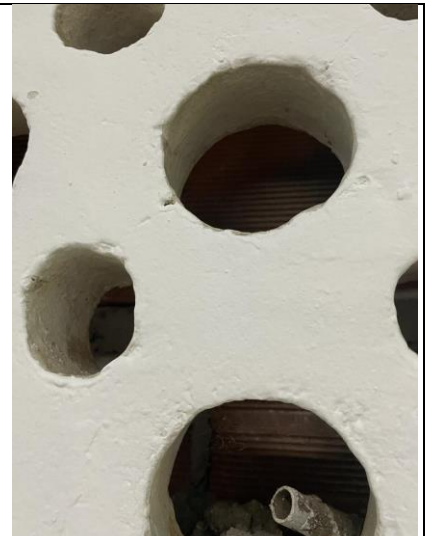
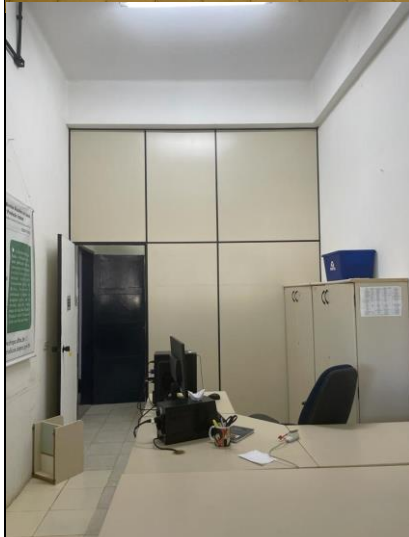
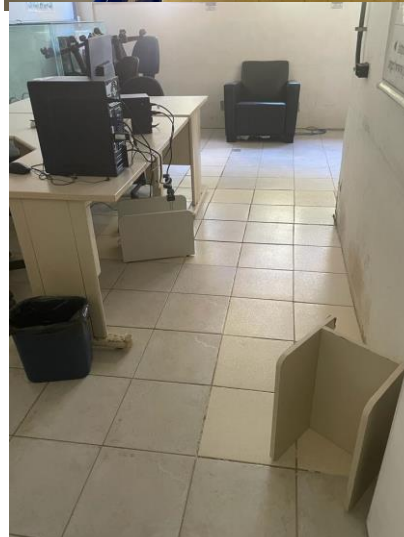
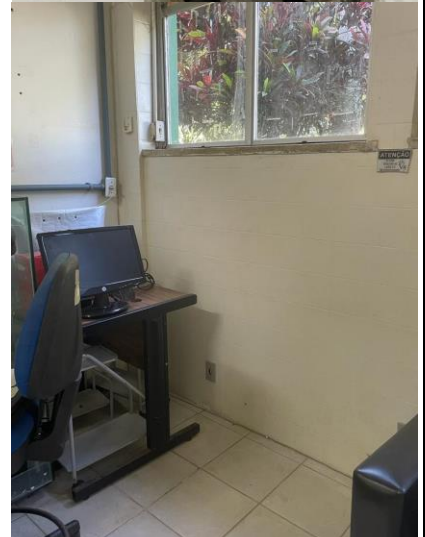
27	Sala 04 Disp. (PT-27)	<p>Pisos de cerâmica fora do padrão – apresentam manchas e riscos.</p> <p>Executar fechamento do cobogó. Paredes com manchas, necessário emassamento e pintura completa. Retirar divisória.</p> <p>Fiação de algumas instalações elétricas soltas.</p> <p>Rodapé não instalado.</p>
----	--------------------------	---

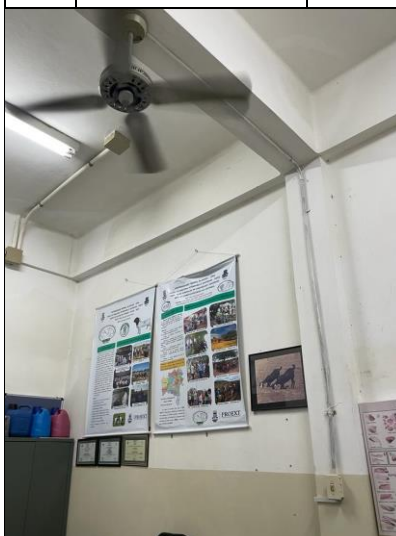
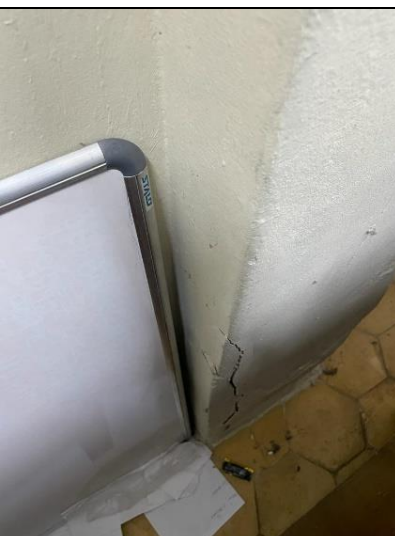
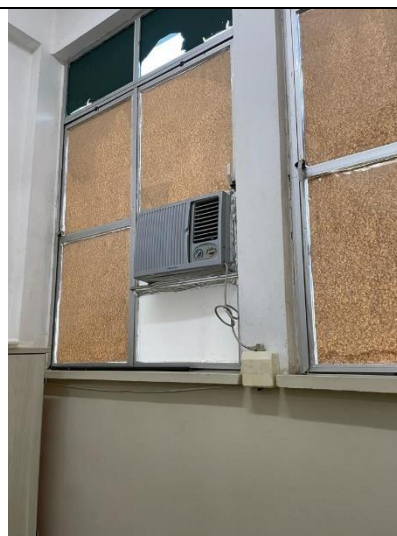
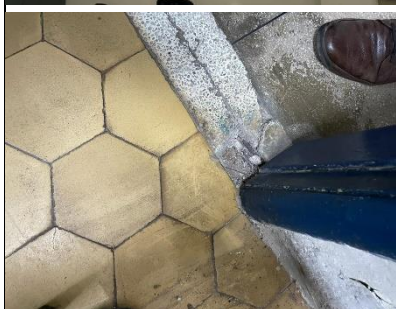
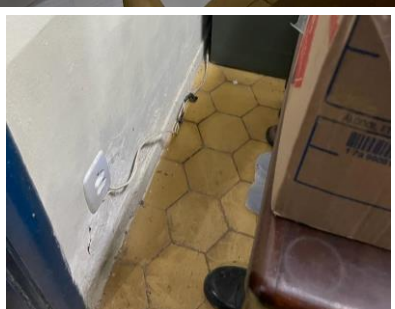
33	Salão de estudos (PT-39)	<p>Contempla as antigas salas de permanência 05 e 06, bem como o antigo laboratório de aquicultura.</p> <p>Dois tipos de pisos cerâmicos que se encontram em mal estado, desgastados, com riscos e muitas manchas.</p> <p>Alvenaria apresenta manchas de umidade, descascamento de pintura e reboco, bem como uma abertura de possível vala no laboratório.</p> <p>Instalações elétricas se encontram de maneira irregular.</p>
----	-----------------------------	---

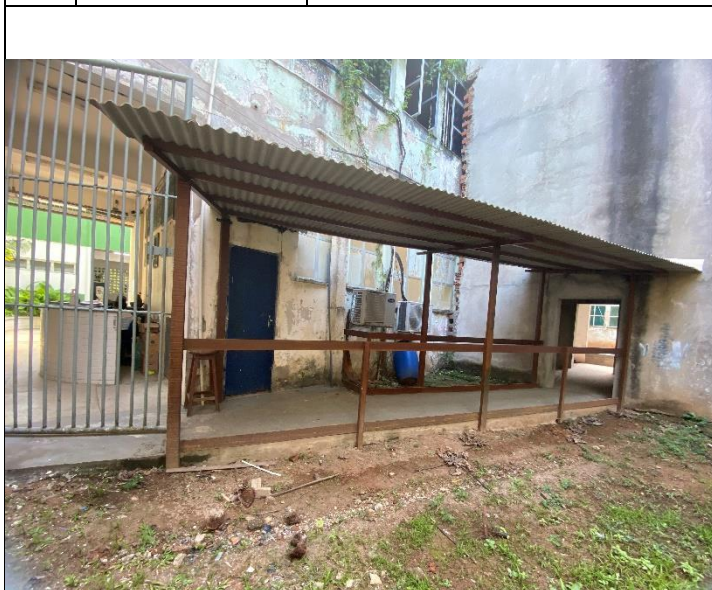
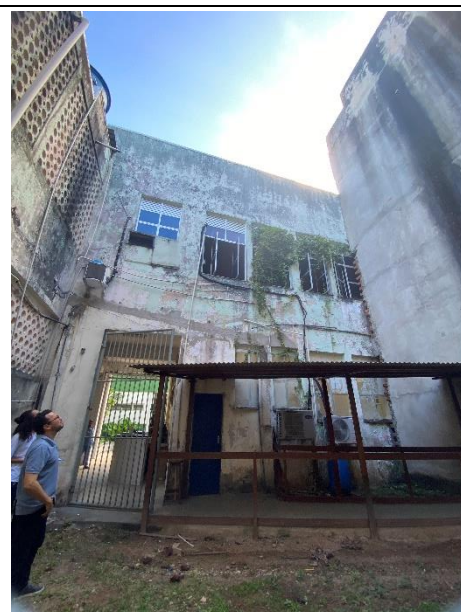
34	Pátio 02	<p>Demolição de caminho de acesso.</p> <p>Posterior recuperação das fachadas vistas internamente dos pátios.</p> <p>Construção de bancos no perímetro do pátio.</p>
----	----------	--

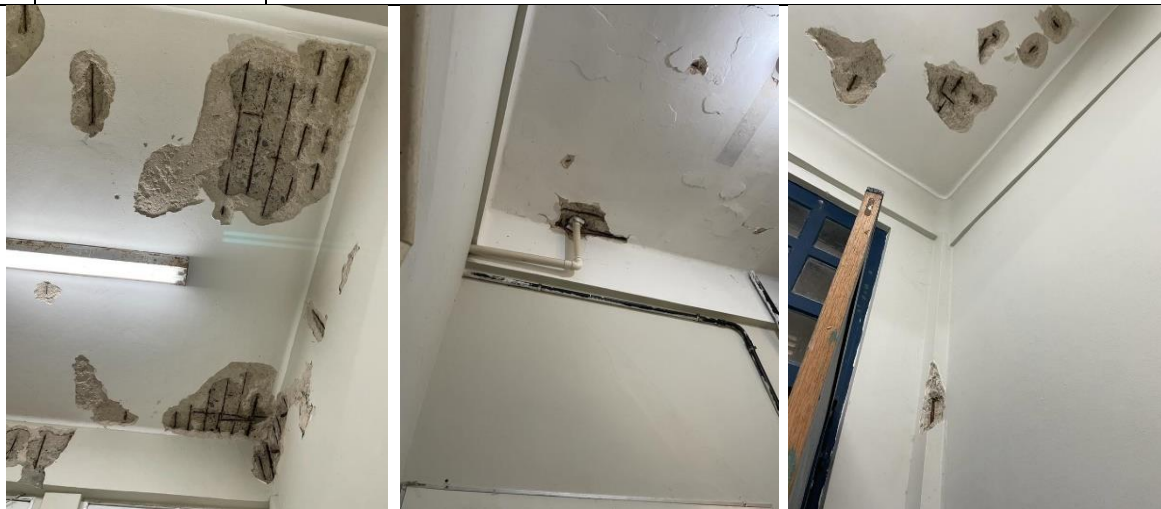
35	Circ. 05 (PT – 48)	<p>Área contemplada pelos antigos laboratórios que serão demolidos.</p> <p>Lajes e pilares possuem descascamento de reboco e ferragens expostas.</p> <p>Instalar forro novo e rodapé.</p>
----	-----------------------	--

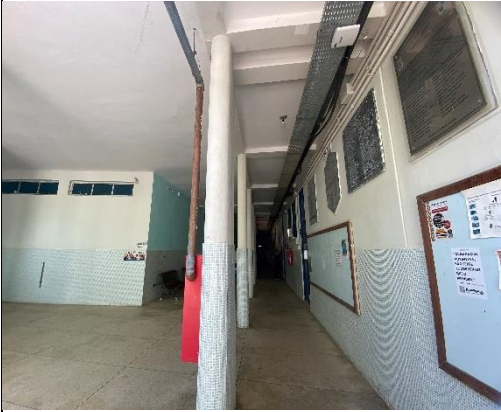
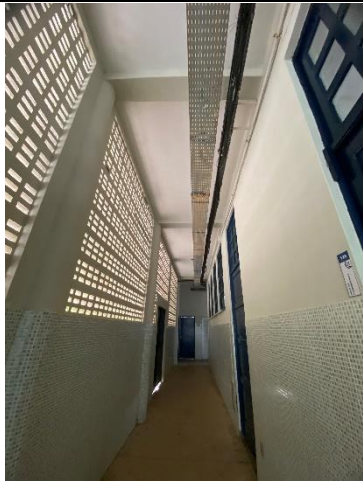
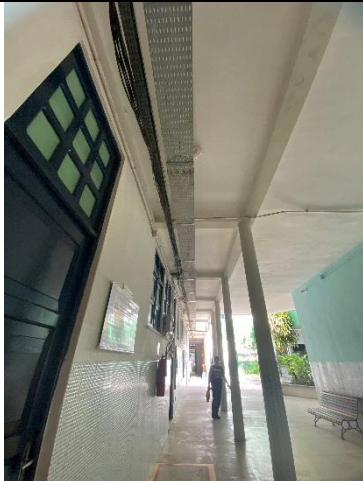
(PT-52) Sl. Moagem (PT-53)

36	Reprografia (PT-47) Lab. Aqui. (PT-50) Antecâmara (PT-49) Apoio Lab. (PT-51) Hall Serv.	<p>Área contemplada pelos antigos laboratórios que serão demolidos e da antiga circulação 05.</p> <p>Lajes e pilares possuem descascamento de reboco e ferragens expostas.</p> <p>Substituição dos cobogós por janelas.</p>
----	---	--

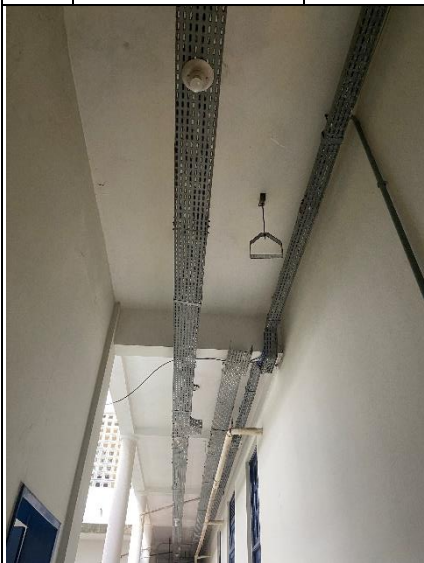
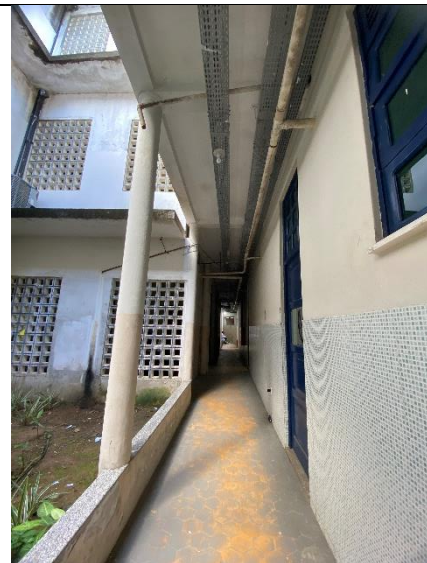
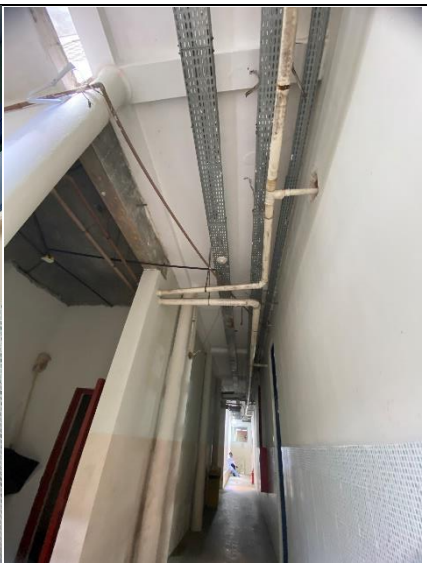
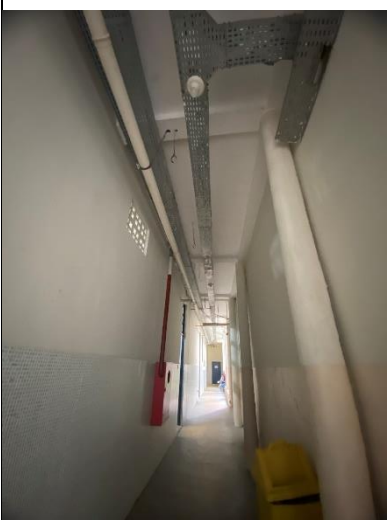
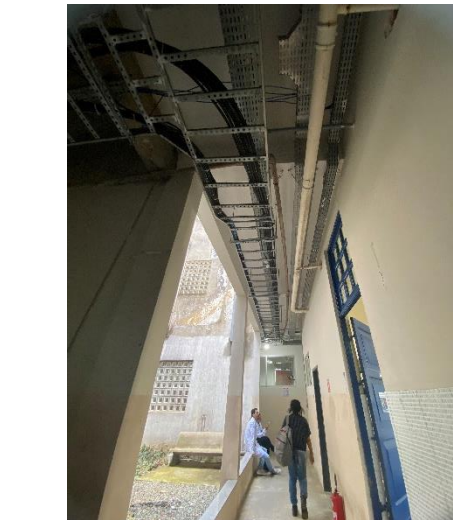
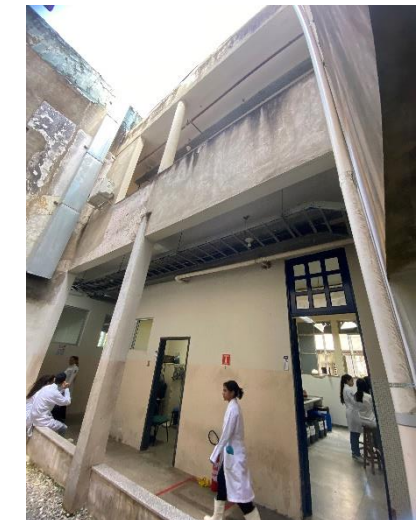
37	Circulação 09 (PT-54)	Instalar forro novo e luminárias.

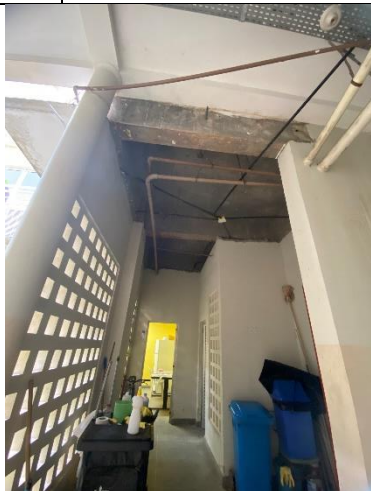
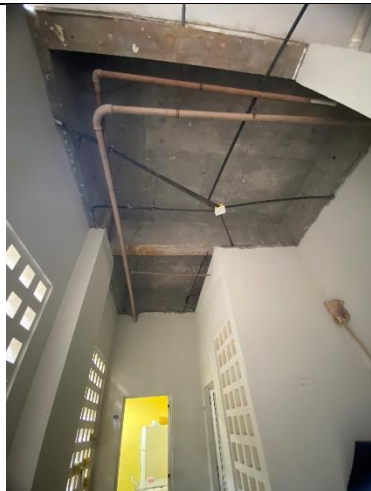
38	Circulação 11 (PT-60)	Instalar forro novo e luminárias.
<div>

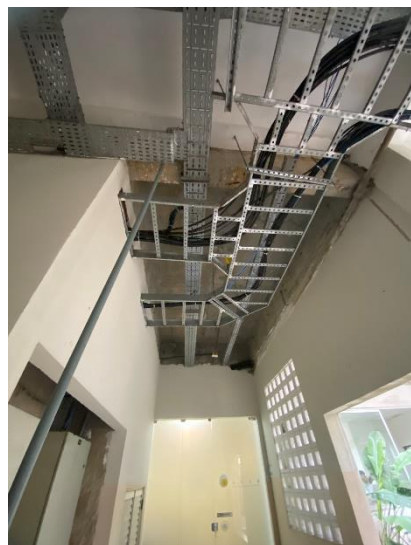
</div>		
38	Circulação 12 (PT-72)	Instalar forro novo e luminárias.
<div>

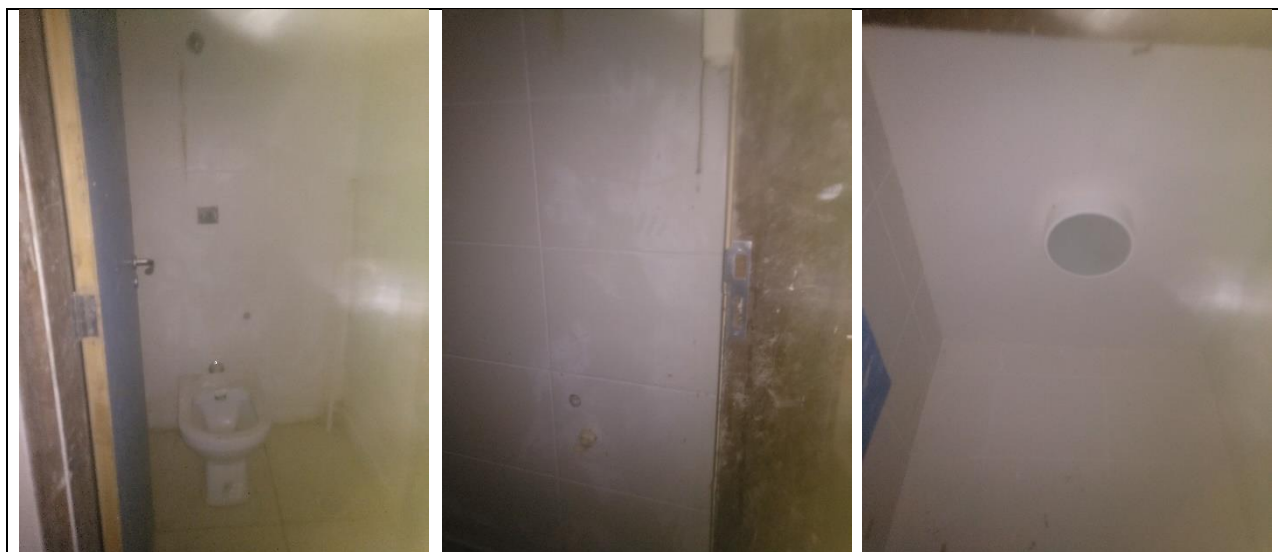
46	San. Bio 01 (PT-104)	<p>Revestimentos da alvenaria e no piso apresentam muitas manchas e riscos.</p> <p>Instalações elétricas possuem fiações soltas.</p> <p>Cuba não foi instalada.</p>

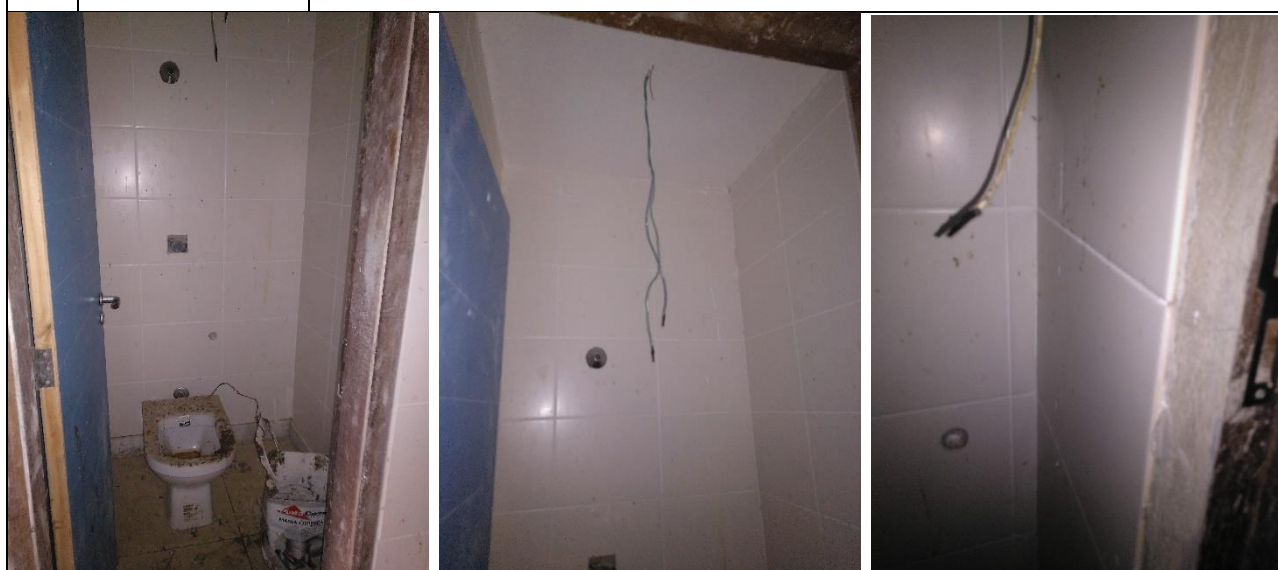
47	San. Bio 02 (PT-105)	<p>Revestimentos da alvenaria e no piso apresentam muitas manchas e riscos.</p> <p>Instalações elétricas possuem fiações soltas.</p> <p>Cuba não foi instalada.</p>
----	-------------------------	--

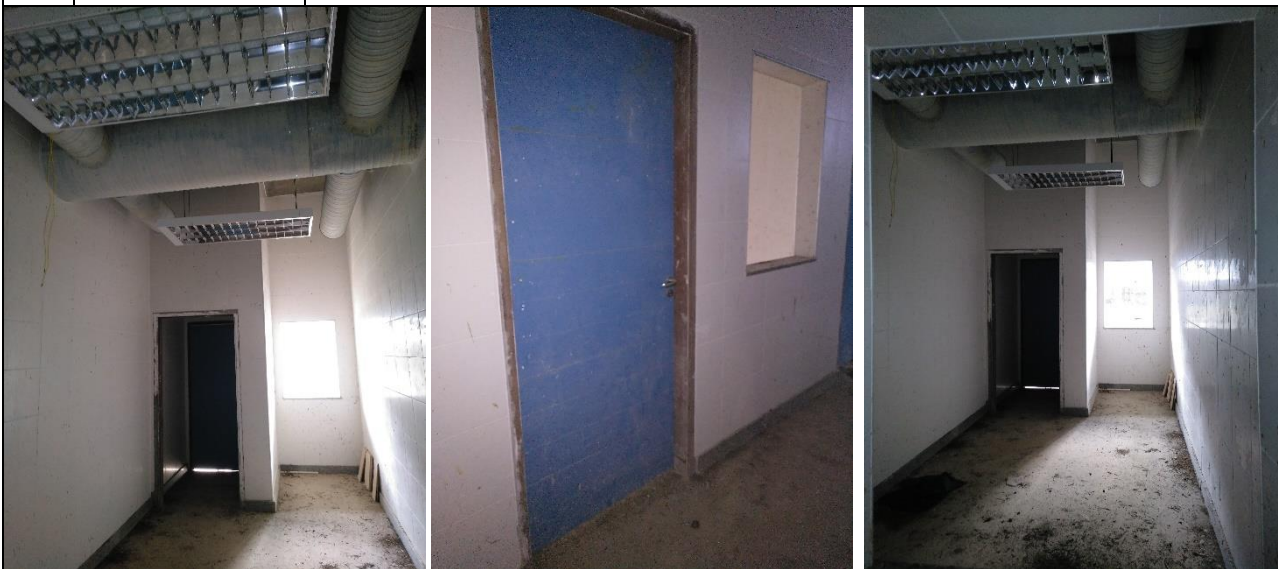
50	Sl. Animais Camundongos (PT-108)	<p>Retirar revestimento cerâmico da alvenaria e realizar acabamento com pintura resistente à umidade.</p> <p>Laje sem acabamento.</p> <p>Instalações elétricas possuem fiações soltas.</p>

<p>Demolição da parede da antecâmara.</p> <p>Instalação do visor.</p>

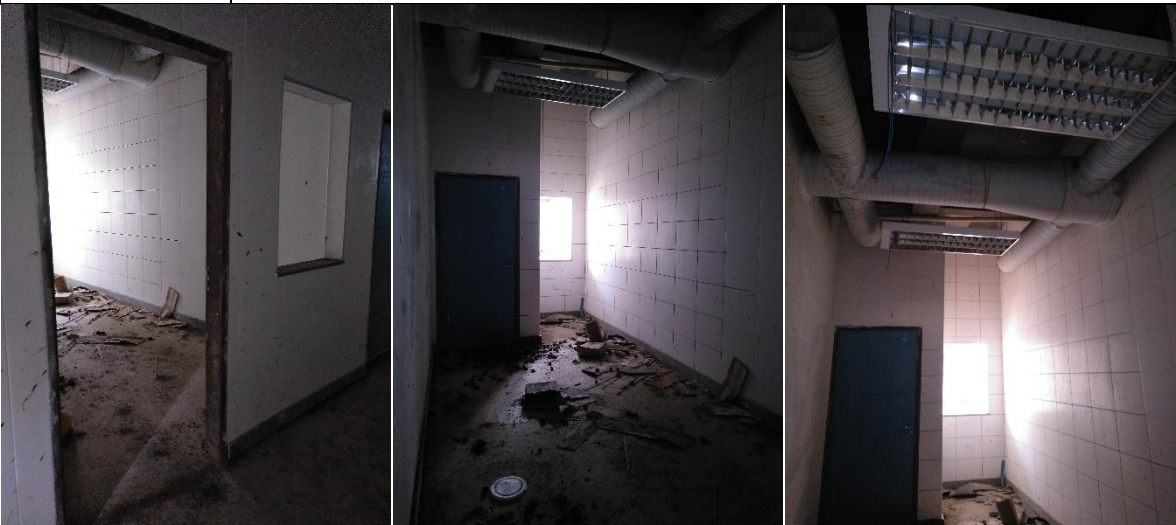
51	<p>Sl. Animais</p> <p>Camundongos</p> <p>(PT-108)</p>	<p>Retirar revestimento cerâmico da alvenaria e realizar acabamento com pintura resistente à umidade.</p> <p>Laje sem acabamento.</p> <p>Instalações elétricas possuem fiações soltas.</p> <p>Demolição da parede da antecâmara.</p> <p>Instalação do visor.</p>

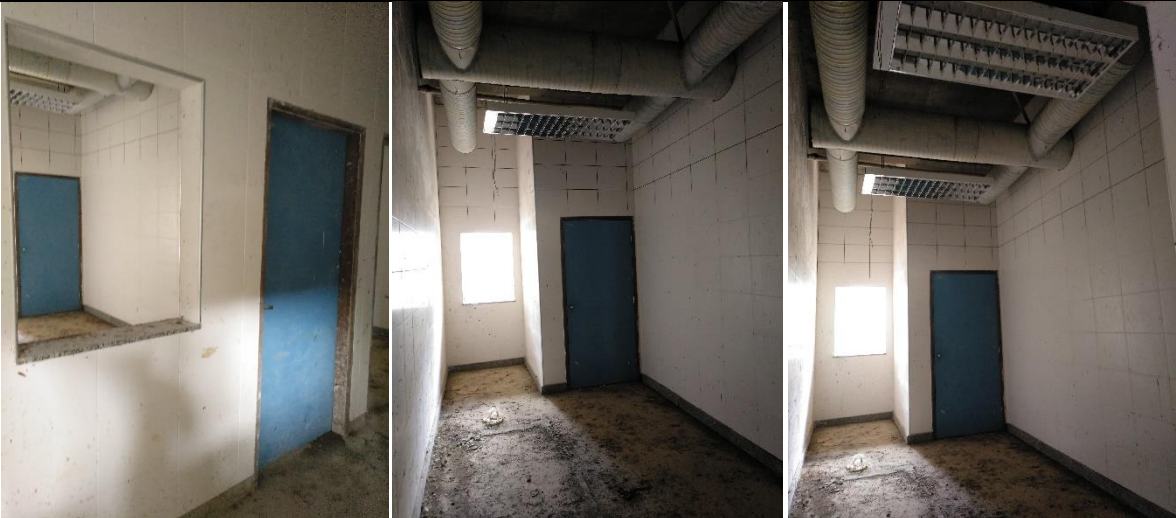
52	<p>Sl. Animais</p> <p>Hamsters</p> <p>(PT-108)</p>	<p>Retirar revestimento cerâmico da alvenaria e realizar acabamento com pintura resistente à umidade.</p> <p>Laje sem acabamento.</p>

<p>Instalações elétricas possuem fiações soltas.</p> <p>Demolição da parede da antecâmara.</p> <p>Instalação do visor.</p>

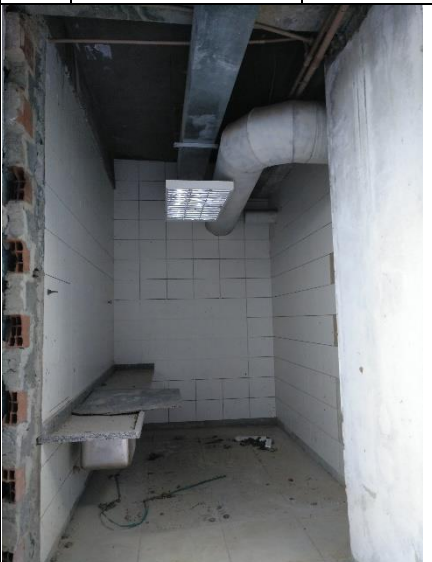
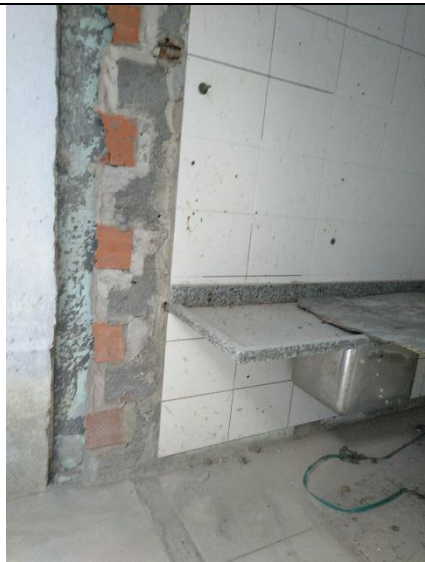
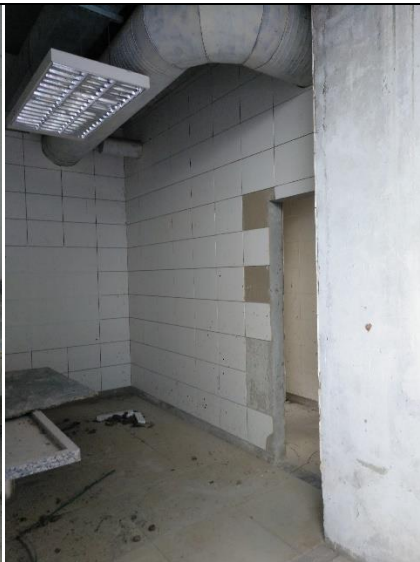
56	Guarda-ração maravalha (PT-114)	<p>Área correspondente a antiga sala de cirurgia/microbiologia.</p> <p>Retirar revestimento cerâmico da alvenaria e realizar acabamento com pintura resistente à umidade.</p>

Material Limpo (PT-115)	<p>Laje sem acabamento.</p> <p>Instalações elétricas possuem fiações soltas.</p> <p>Execução de parede para dividir a sala em duas.</p> <p>Fechamento do vão de porta existente.</p>

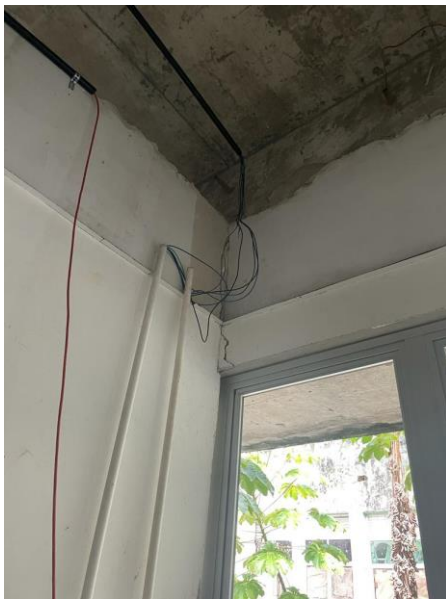
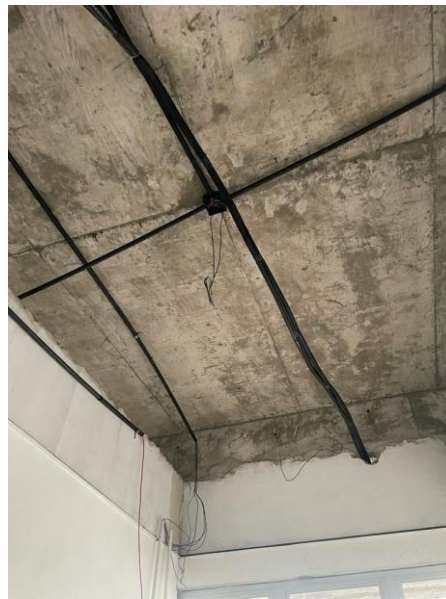
2	Gabinete 18 (1P-02)	Pontos de rachadura nas paredes próximas às esquadrias, sugerindo a não existência de vergas e contravergas. Esquadria sem instalação dos vidros e duas folhas emperradas. Forro e luminária não instalados.

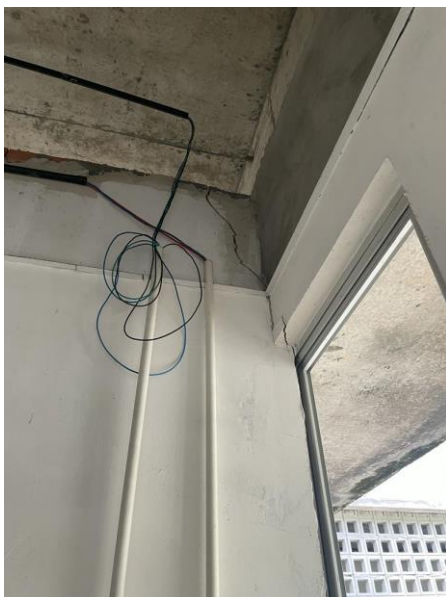
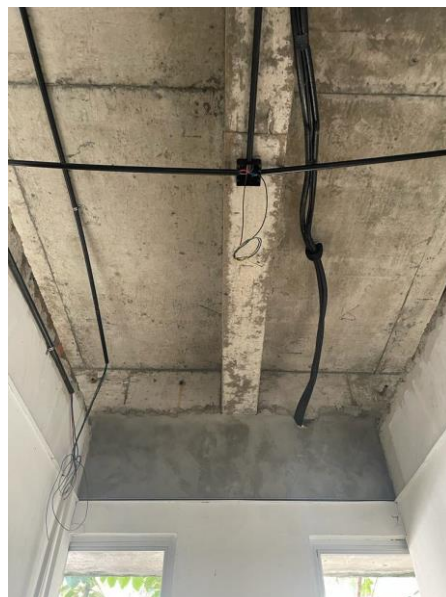
3	Gabinete 19 (1P-03)	<p>Pontos de rachadura nas paredes próximas às esquadrias, sugerindo a não existência de vergas e contravergas.</p> <p>Retirar perfil metálico do forro modular.</p> <p>Esquadria sem instalação dos vidros e três folhas emperradas.</p> <p>Luminária não instalada.</p>
4	Gabinete 20 (1P-04)	<p>Pontos de rachadura nas paredes próximas às esquadrias, sugerindo a não existência de vergas e contravergas. Rachaduras horizontais em outras paredes.</p> <p>Retirar perfil metálico do forro modular.</p> <p>Esquadria sem instalação dos vidros e três folhas emperradas.</p>

<p>Luminária não instalada.</p> <p>Instalar acabamento de ponto de lógica.</p> <p>Rodapé não instalado.</p>

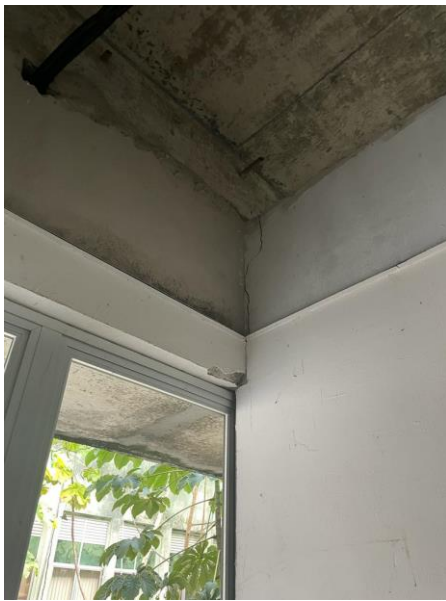
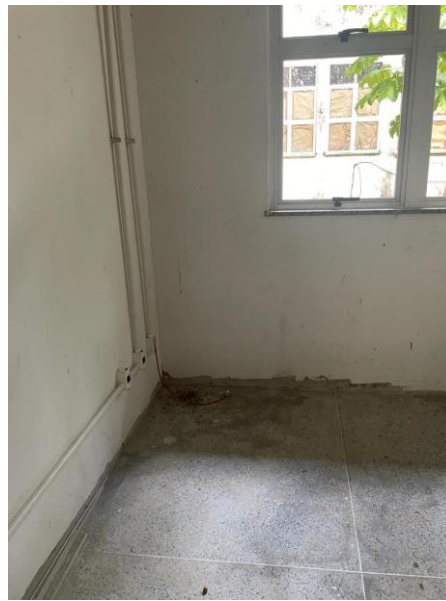
5	Gabinete 21 (1P-05)	<p>Pontos de rachadura nas paredes próximas às esquadrias, sugerindo a não existência de vergas e contravergas. Rachaduras horizontais em outras paredes.</p> <p>Retirar perfil metálico do forro modular.</p> <p>Esquadria sem instalação dos vidros e duas folhas emperradas.</p> <p>Luminária não instalada.</p> <p>Instalar acabamento de ponto de lógica.</p> <p>Rodapé não instalado.</p>

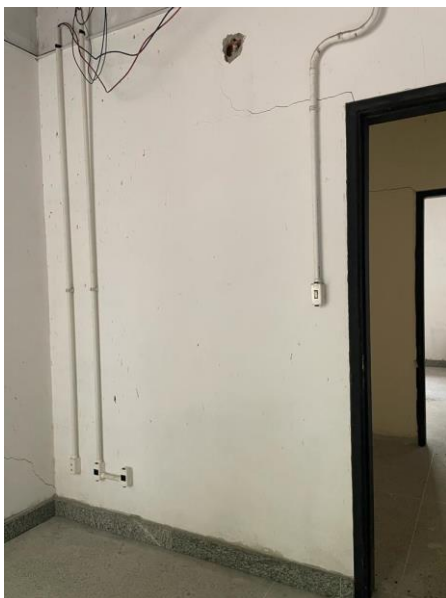
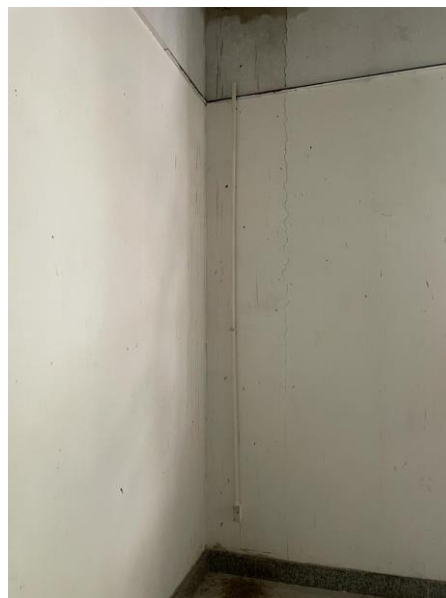
6	Gabinete 22 (1P-06)	<p>Pontos de rachadura nas paredes próximas às esquadrias, sugerindo a não existência de vergas e contravergas. Rachaduras horizontais e verticais em outras paredes.</p> <p>Retirar perfil metálico do forro modular.</p> <p>Esquadria sem instalação dos vidros e duas folhas com alavanca de fechamento quebradas.</p> <p>Luminária não instalada.</p> <p>Instalar ponto de tomada.</p> <p>Equipamento/tubulação de ar condicionado não instalado.</p>
---	------------------------	---

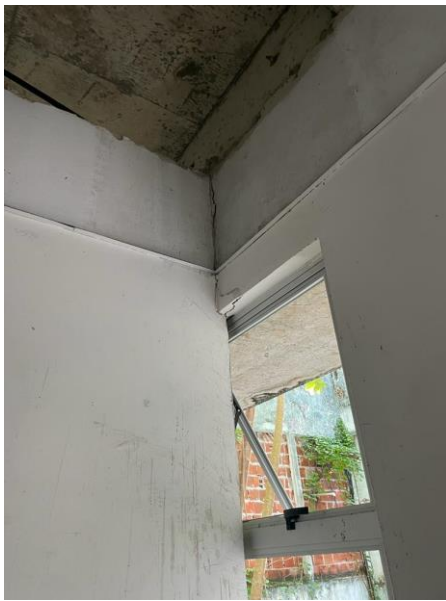
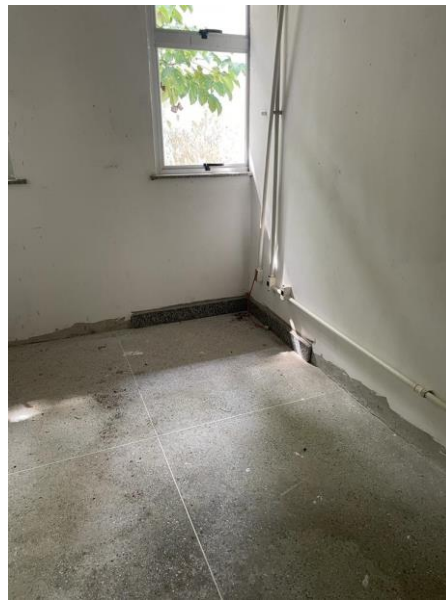
7	Gabinete 23 (1P-07)	<p>Pontos de rachadura nas paredes próximas às esquadrias, sugerindo a não existência de vergas e contravergas. Rachaduras horizontais e verticais em outras paredes.</p> <p>Retirar perfil metálico do forro modular.</p> <p>Esquadria sem instalação dos vidros e duas folhas com alavanca de fechamento quebradas.</p> <p>Luminária não instalada.</p> <p>Instalar ponto de lógica.</p>
<div data-bbox="248 703 699 1299" data-label="Image"> </div> <div data-bbox="746 853 1345 1299" data-label="Image"> </div>		
8	Gabinete 24 (1P-08)	<p>Pontos de rachadura nas paredes próximas às esquadrias, sugerindo a não existência de vergas e contravergas.</p> <p>Retirar perfil metálico do forro modular.</p> <p>Esquadria sem instalação dos vidros.</p> <p>Luminária não instalada.</p> <p>Instalar ponto de lógica.</p> <p>Rodapé instalado parcialmente.</p>
