RELATÓRIO DE VISITA TÉCNICA À ESCOLA DE MEDICINA VETERINARIA E ZOOTECNIA PAVIMENTO TÉRREO

RELATÓRIO DE VISITA TÉCNICA AO EMEVZ

RELATÓRIO DE VISITA TÉCNICA À ESCOLA DE MEDICINA VETERINARIA E ZOOTECNIA 1º PAVIMENTO

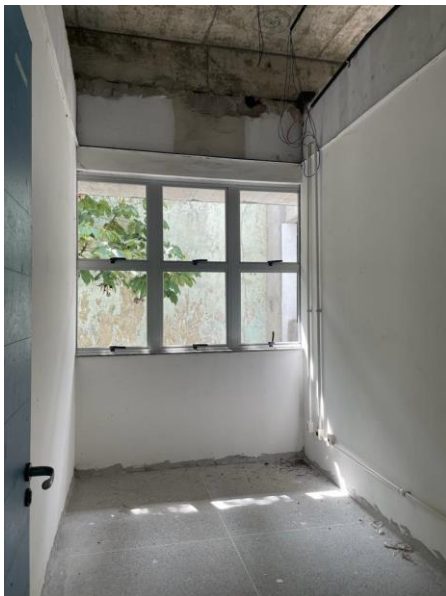
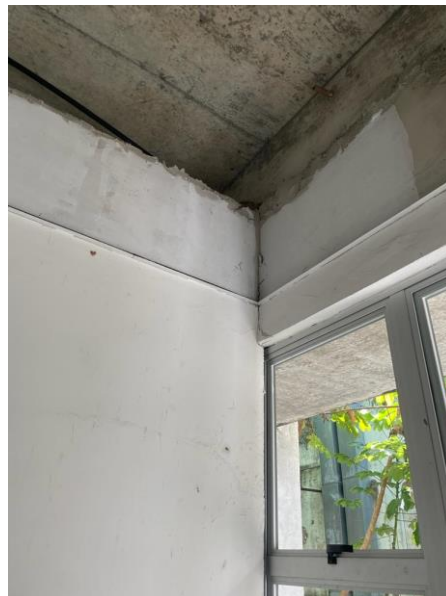
9	Gabinete 25 (1P-09)	<p>Pontos de rachadura nas paredes próximas às esquadrias, sugerindo a não existência de vergas e contravergas. Rachaduras horizontais e verticais em outras paredes.</p> <p>Retirar perfil metálico do forro modular.</p> <p>Esquadria sem instalação dos vidros.</p> <p>Luminária não instalada.</p> <p>Tubulação de ar condicionado não instalada.</p>
---	------------------------	--

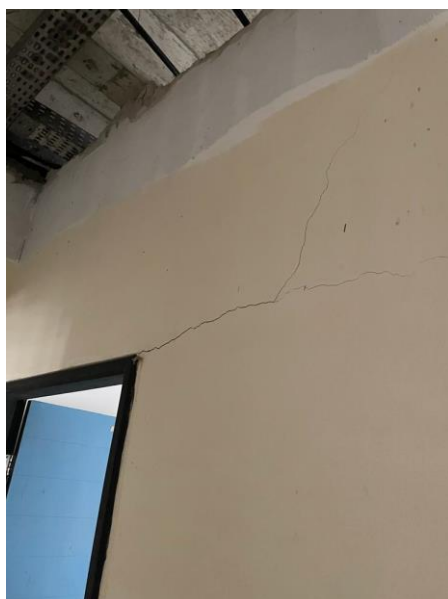
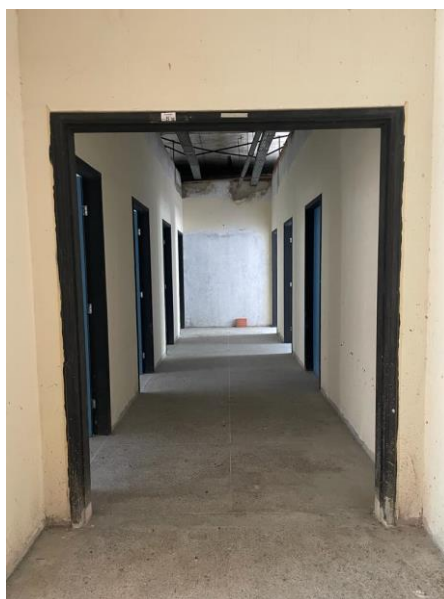
11	Circulação 22 (1P-11)	<p>Pontos de rachadura nas paredes próximas às esquadrias, sugerindo a não existência de vergas e contravergas.</p> <p>Ponto de elétrica não instalado.</p> <p>Instalar as duas folhas da porta de acesso com visor de vidro incolor.</p> <p>Luminária não instalada.</p> <p>Rodapé não instalado.</p>

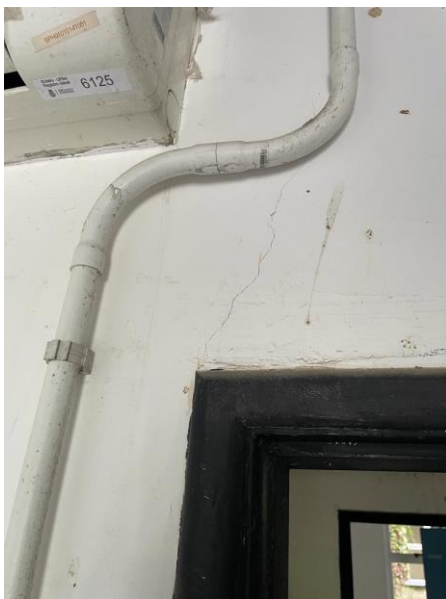
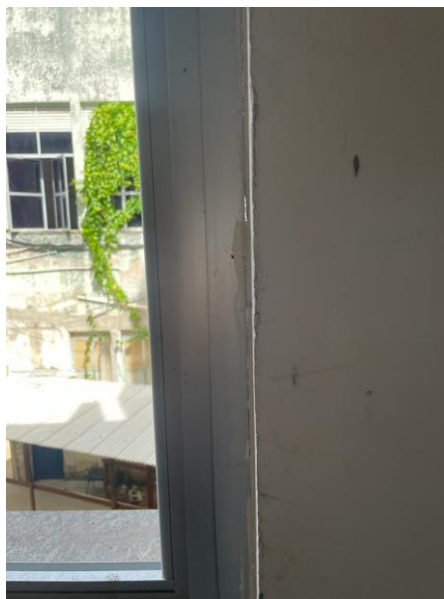
13	Gabinete 27 (1P-13)	<p>Pontos de rachadura nas paredes próximas às esquadrias, sugerindo a não existência de vergas e contravergas. Rachaduras verticais em outras paredes.</p> <p>Retirar perfil metálico do forro modular.</p> <p>Esquadria sem instalação dos vidros e uma folha emperrada, fresta entre a alvenaria e a janela.</p> <p>Luminária não instalada.</p> <p>Rodapé não instalado.</p>

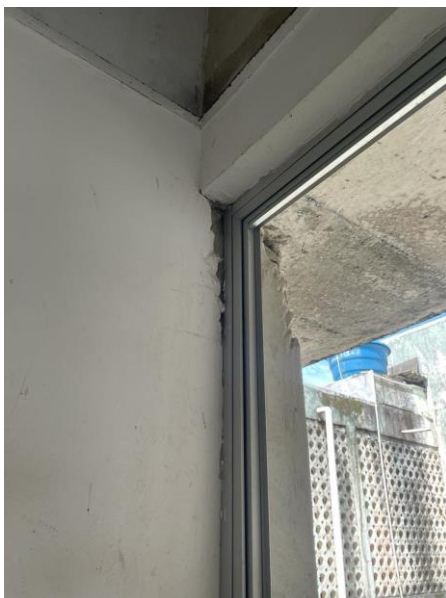
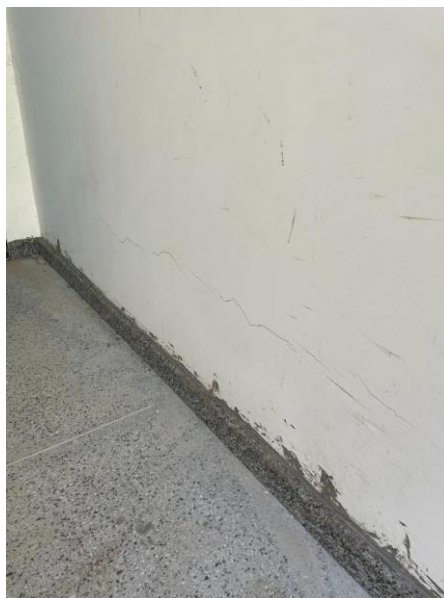
14	Gabinete (1P-14)	28	<p>Pontos de rachadura nas paredes próximas às esquadrias, sugerindo a não existência de vergas e contravergas. Rachaduras horizontais em outras paredes.</p> <p>Retirar perfil metálico do forro modular.</p> <p>Esquadria sem instalação dos vidros e cinco folhas emperradas. Refazer acabamento entre a esquadria e alvenaria.</p> <p>Luminária não instalada.</p>
----	---------------------	----	--

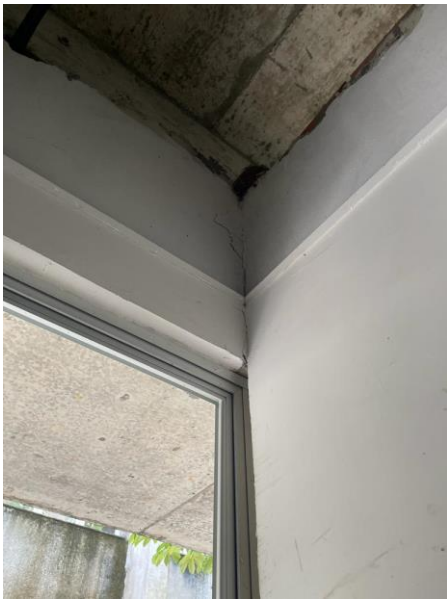
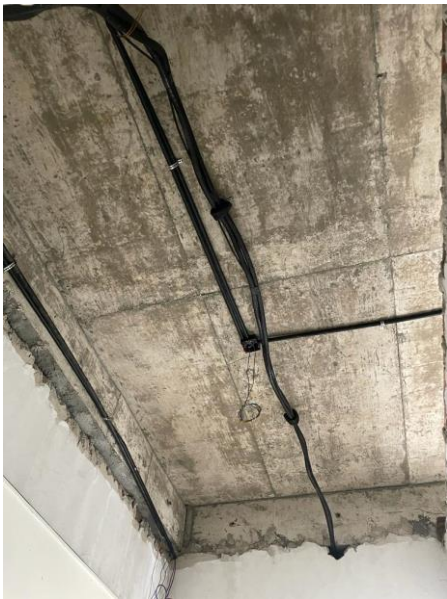
15	Gabinete (1P-15)	29	<p>Pontos de rachadura nas paredes próximas às esquadrias, sugerindo a não existência de vergas e contravergas.</p> <p>Retirar perfil metálico do forro modular.</p>
----	---------------------	----	--

<p>Esquadria sem instalação dos vidros.</p> <p>Luminária não instalada.</p>

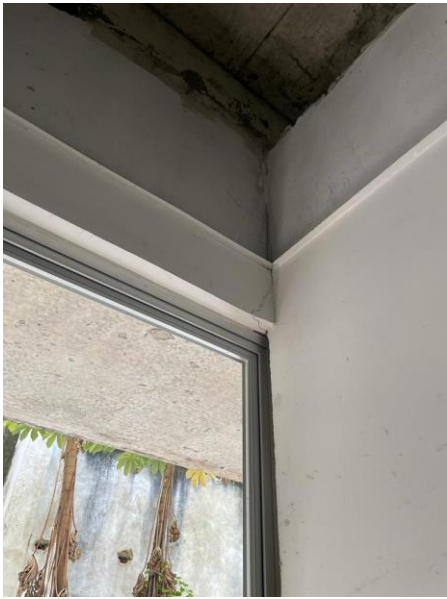
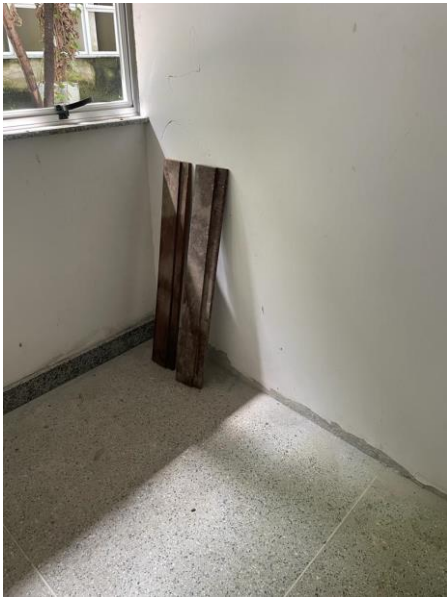
16	Gabinete 30 (1P-16)	<p>Pontos de rachadura nas paredes próximas às esquadrias, sugerindo a não existência de vergas e contravergas.</p> <p>Retirar perfil metálico do forro modular.</p> <p>Esquadria sem instalação dos vidros e uma folha emperrada.</p> <p>Luminária não instalada.</p> <p>Rodapé parcialmente instalado instalado e com trechos soltos da parede.</p>

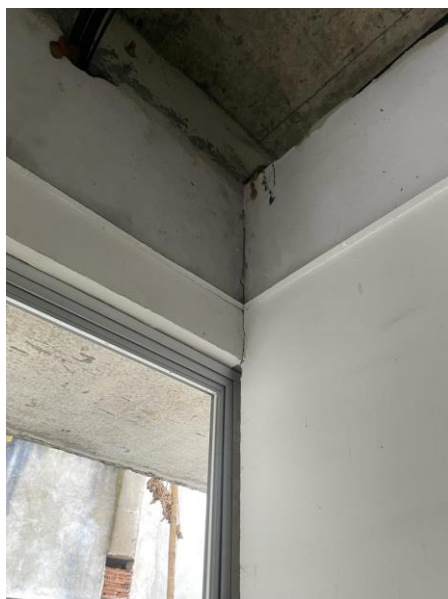
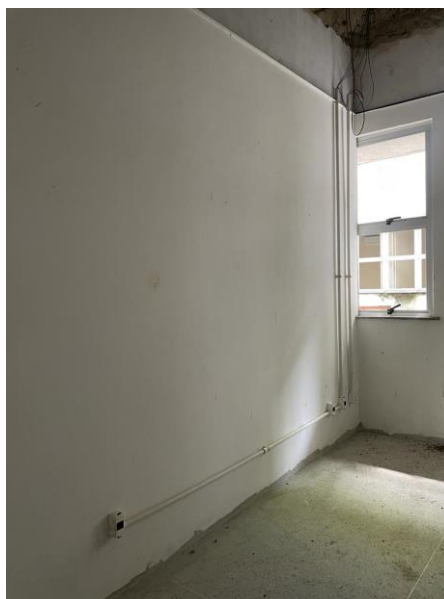
17	Gabinete 31 (1P-17)	<p>Pontos de rachadura nas paredes próximas às esquadrias, sugerindo a não existência de vergas e contravergas.</p> <p>Retirar perfil metálico do forro modular.</p> <p>Esquadria sem instalação dos vidros e uma folha emperrada.</p> <p>Luminária não instalada.</p> <p>Rodapé não instalado.</p>
----	------------------------	--

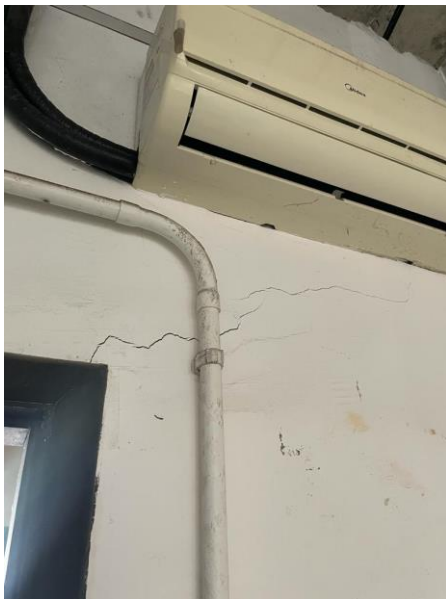
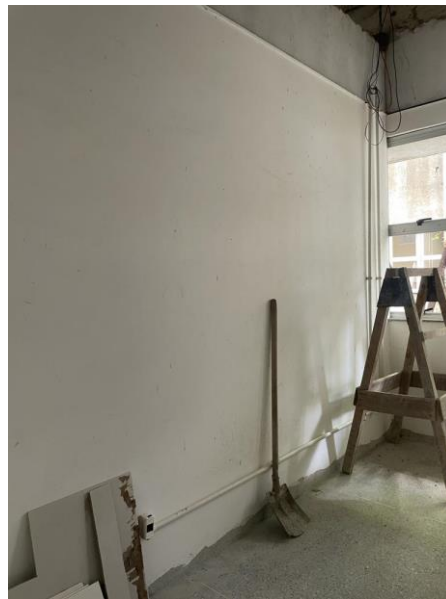
18	Gabinete 32 (1P-18)	<p>Pontos de rachadura nas paredes próximas às esquadrias, sugerindo a não existência de vergas e contravergas.</p> <p>Retirar perfil metálico do forro modular.</p> <p>Esquadria sem instalação dos vidros e duas folhas emperradas.</p> <p>Luminária não instalada.</p> <p>Rodapé não instalado.</p>
----	------------------------	---

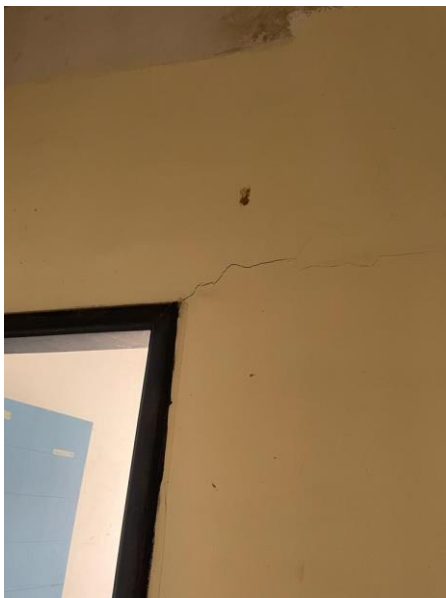
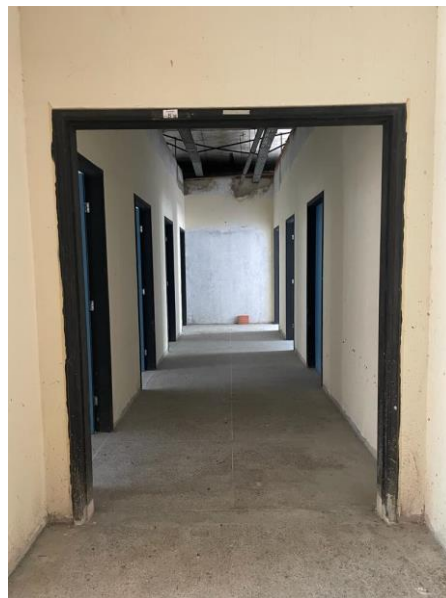
19	Circulação 18 (1P-19)	<p>Pontos de rachadura nas paredes próximas às esquadrias, sugerindo a não existência de vergas e contravergas.</p> <p>Ponto de elétrica não instalado.</p> <p>Instalar as duas folhas da porta de acesso com visor de vidro incolor.</p> <p>Luminária não instalada.</p> <p>Rodapé não instalado.</p>
----	--------------------------	---

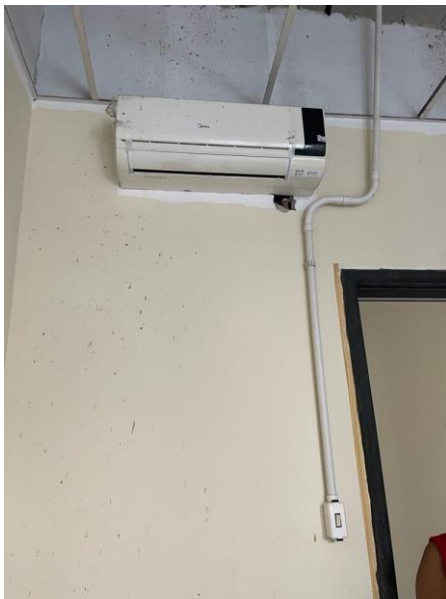
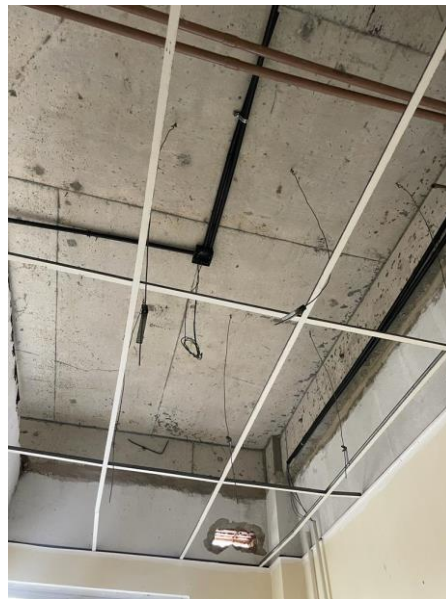
20	Gabinete 33 (1P-20)	<p>Retirar perfil metálico do forro modular.</p> <p>Esquadria sem instalação dos vidros e uma folha emperrada.</p> <p>Luminária não instalada.</p> <p>Tubulação de ar condicionado não instalada.</p>
----	------------------------	---

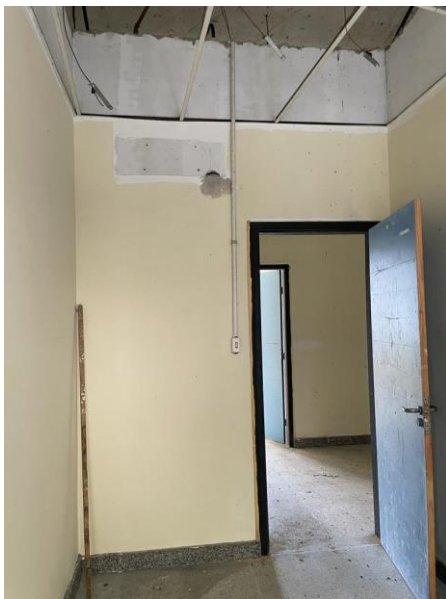
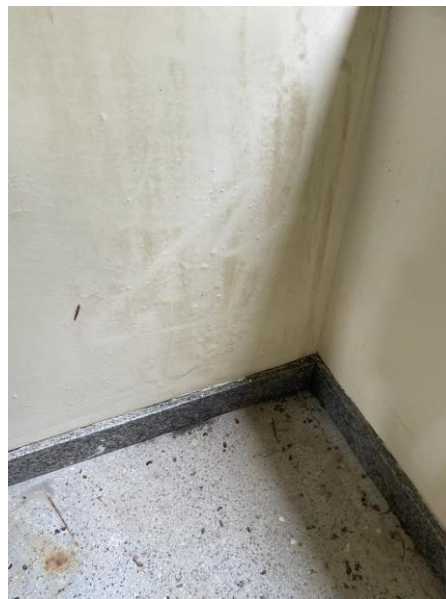
21	Gabinete 34 (1P-21)	<p>Presença de manchas de umidade nas paredes próximas à janela.</p> <p>Instalar ponto de lógica.</p> <p>Retirar perfil metálico do forro modular.</p> <p>Esquadria sem instalação dos vidros.</p> <p>Luminária não instalada.</p> <p>Tubulação e equipamento de ar condicionado não instalados.</p> <p>Grandes manchas no piso de alta resistência.</p>
22	Gabinete 35 (1P-22)	<p>Presença de manchas de umidade nas paredes próximas à janela.</p> <p>Instalar ponto de lógica.</p>

<p>Retirar perfil metálico do forro modular.</p> <p>Esquadria sem instalação dos vidros e uma folha emperrada.</p> <p>Luminária não instalada.</p> <p>Tubulação e equipamento de ar condicionado não instalados.</p> <p>Grandes manchas no piso de alta resistência.</p>

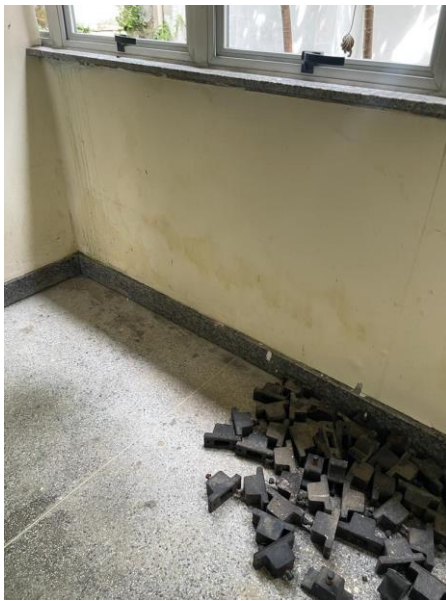
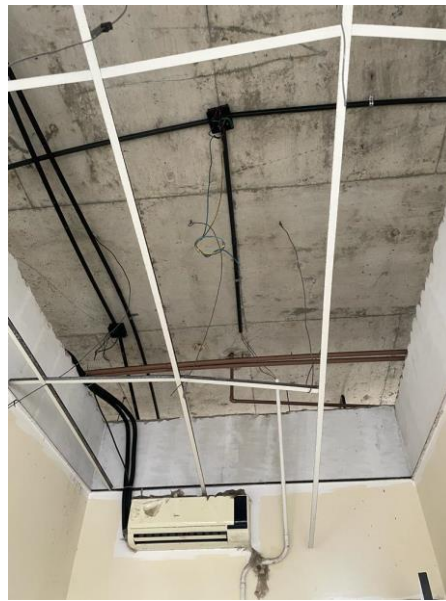
23	Gabinete (1P-23)	36	<p>Presença de manchas de umidade nas paredes próximas à janela.</p> <p>Instalar ponto de lógica.</p> <p>Retirar perfil metálico do forro modular.</p> <p>Esquadria sem instalação dos vidros e uma folha emperrada.</p> <p>Luminária não instalada.</p> <p>Grandes manchas no piso de alta resistência.</p>

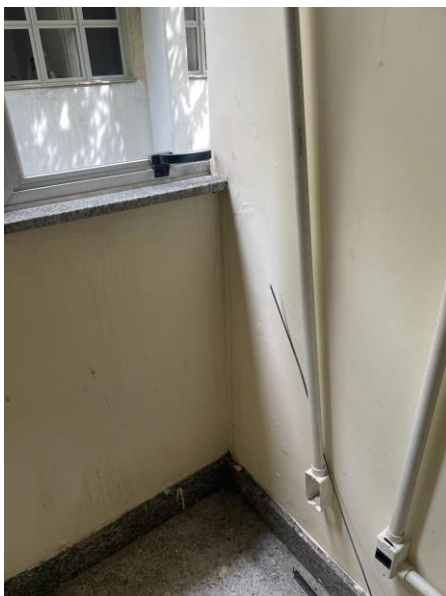
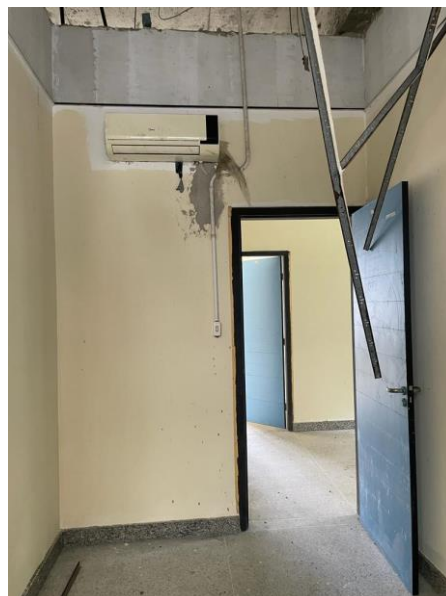
24	Gabinete 37 (1P-24)	<p>Presença de manchas de umidade nas paredes próximas à janela.</p> <p>Instalar ponto de lógica.</p> <p>Retirar perfil metálico do forro modular.</p> <p>Esquadria sem instalação dos vidros.</p> <p>Luminária não instalada.</p> <p>Tubulação de ar condicionado não instalada.</p>
----	------------------------	---

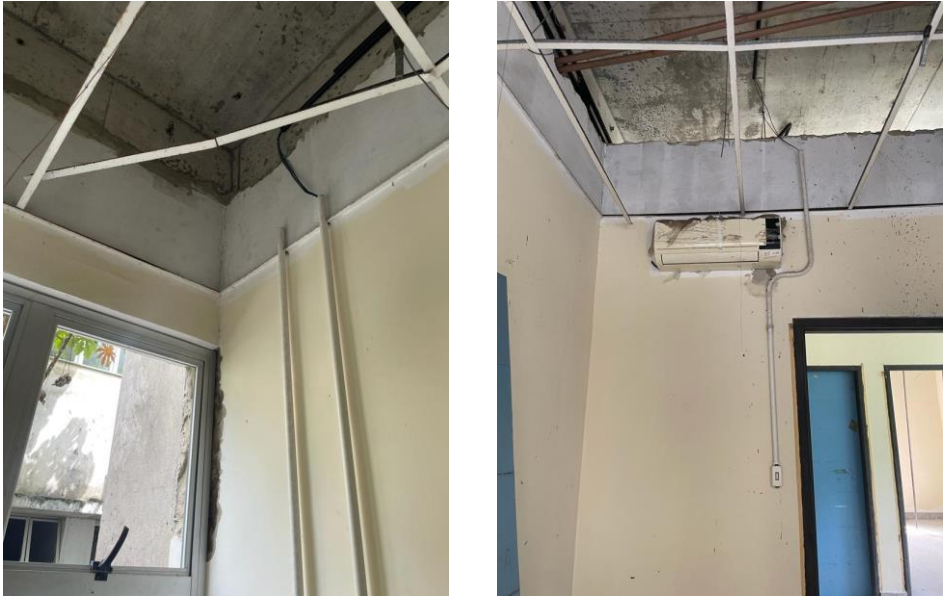
25	Gabinete 38 (1P-25)	<p>Presença de manchas de umidade nas paredes próximas à janela.</p> <p>Refazer acabamento entre a esquadria e alvenaria.</p> <p>Instalar ponto de lógica.</p>
----	------------------------	---

<p>Retirar perfil metálico do forro modular.</p> <p>Esquadria sem instalação dos vidros e uma folha emperrada.</p> <p>Luminária não instalada.</p> <p>Tubulação de ar condicionado não instalada.</p>

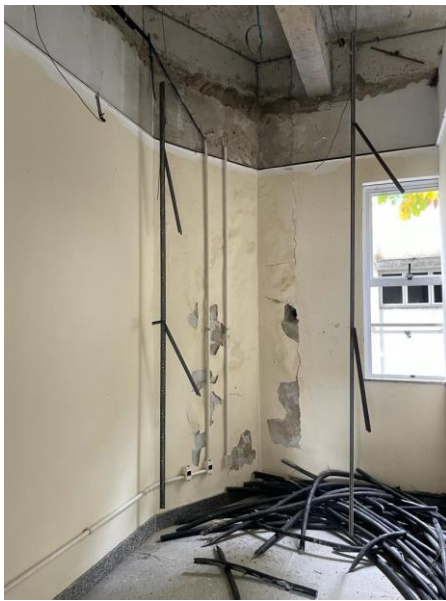
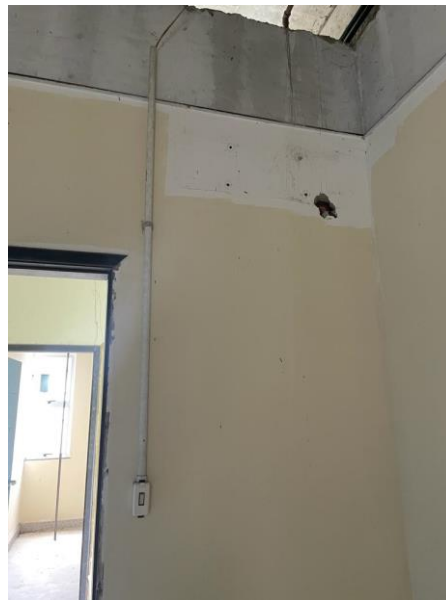
26	Gabinete (1P-26)	39	<p>Presença de manchas de umidade nas paredes próximas à janela.</p> <p>Instalar ponto de lógica.</p> <p>Retirar perfil metálico do forro modular.</p> <p>Esquadria sem instalação dos vidros.</p> <p>Alisar da porta parcialmente instalado.</p> <p>Luminária não instalada.</p> <p>Tubulação e equipamento de ar condicionado não instalados.</p>

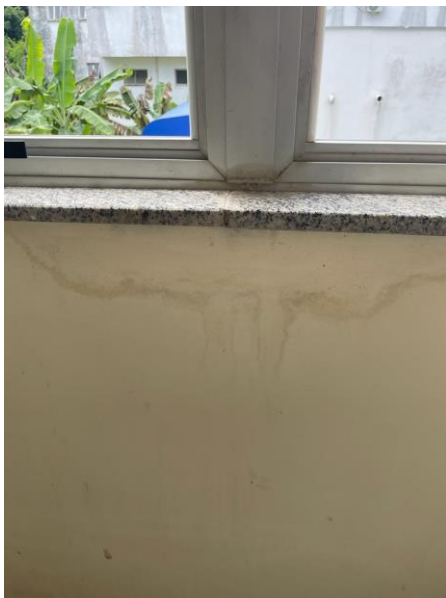
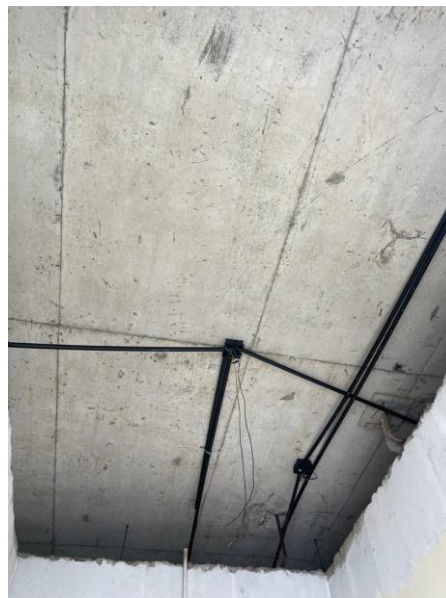
27	Gabinete 40 (1P-27)	<p>Presença de manchas de umidade nas paredes próximas à janela.</p> <p>Instalar ponto de lógica.</p> <p>Esquadria sem instalação dos vidros.</p> <p>Luminária não instalada.</p> <p>Tubulação e equipamento de ar condicionado não instalados.</p>
----	------------------------	--

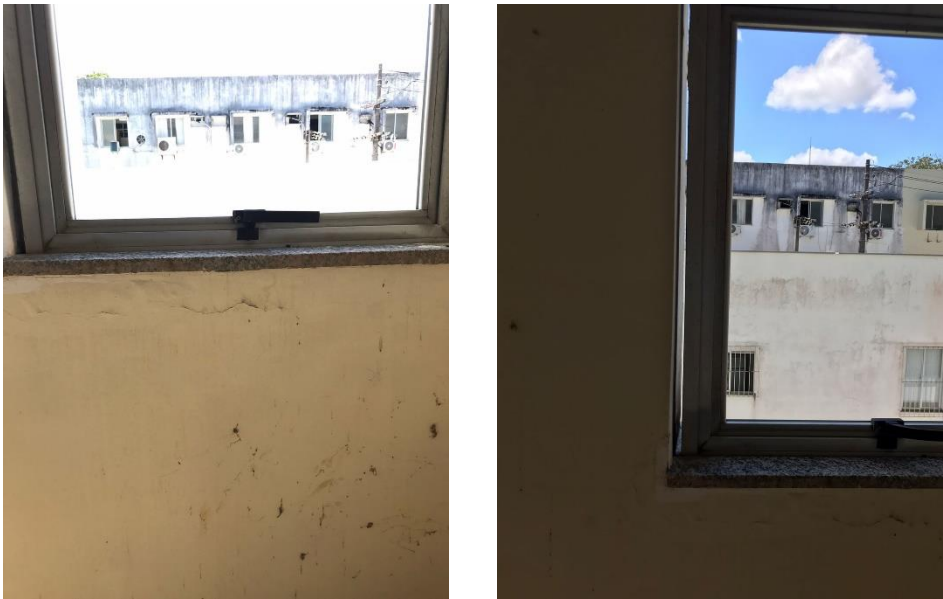
28	Gabinete 41 (1P-28)	<p>Presença de manchas de umidade nas paredes próximas à janela.</p> <p>Instalar ponto de lógica e prender tubulação solta.</p> <p>Retirar perfil metálico do forro modular.</p> <p>Esquadria sem instalação dos vidros e com uma folha emperrada, fresta entre a alvenaria e a janela.</p>
----	------------------------	---

<p>Luminária não instalada.</p> <p>Tubulação e equipamento de ar condicionado não instalados.</p>

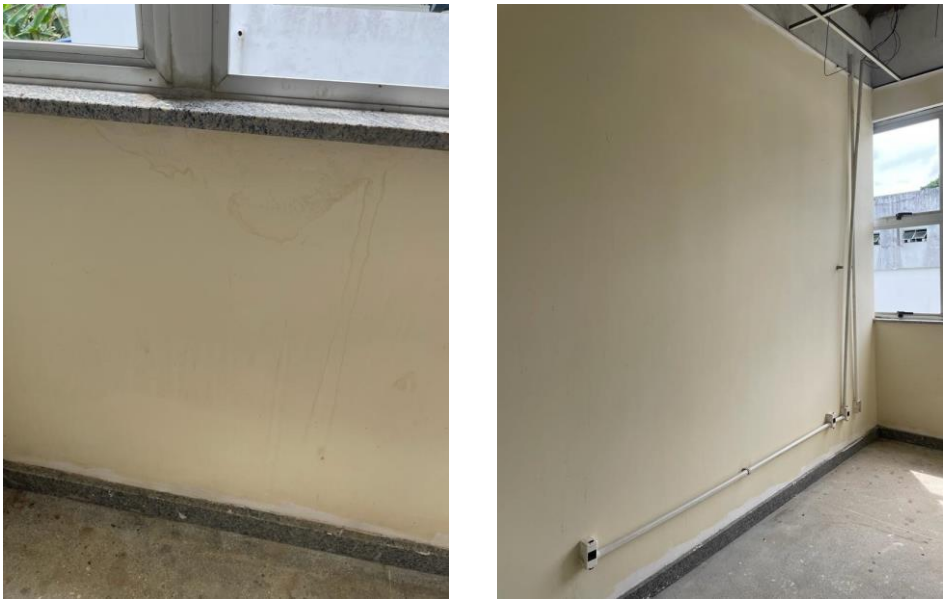
29	Gabinete (1P-29)	42	<p>Presença de manchas de umidade nas paredes próximas à janela.</p> <p>Instalar ponto de lógica e prender tubulação solta.</p> <p>Retirar perfil metálico do forro modular.</p> <p>Esquadria sem instalação dos vidros e com uma folha emperrada.</p> <p>Luminária não instalada.</p> <p>Tubulação e equipamento de ar condicionado não instalados.</p>

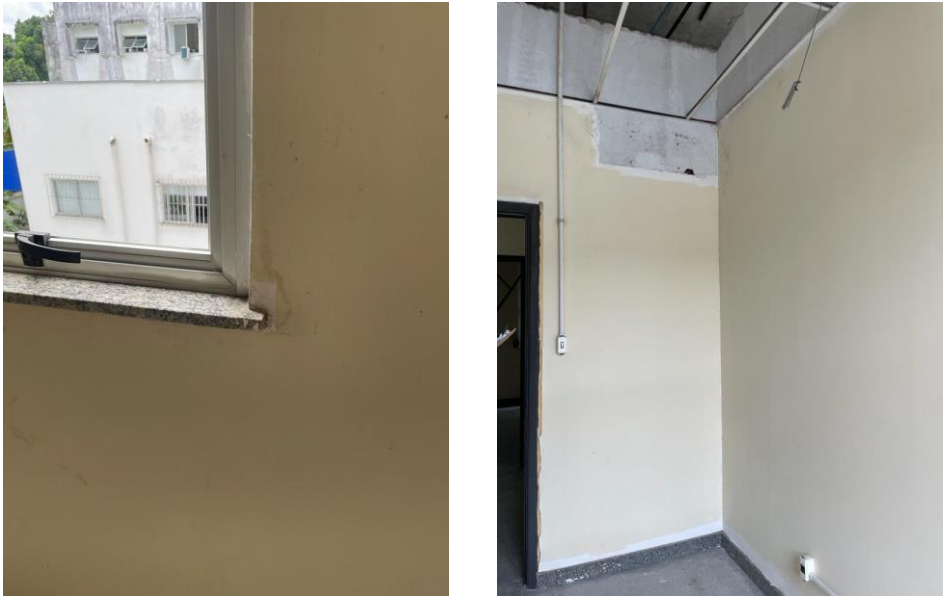
30	Gabinete (1P-30)	43	<p>Presença de manchas de umidade nas paredes próximas à janela.</p>

<p>Instalar ponto de lógica.</p> <p>Retirar perfil metálico do forro modular.</p> <p>Esquadria sem instalação dos vidros e com duas folhas emperradas.</p> <p>Luminária não instalada.</p> <p>Tubulação e equipamento de ar condicionado não instalados.</p>

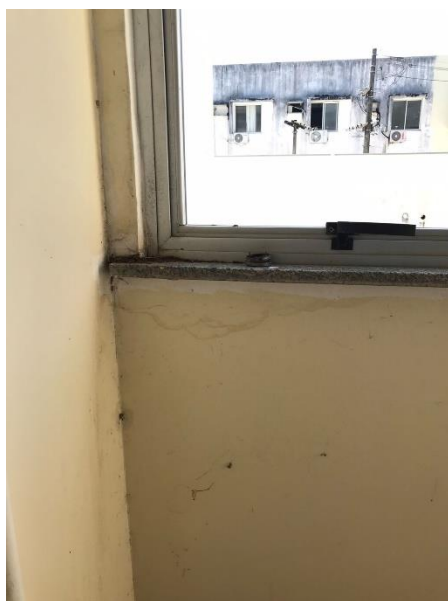
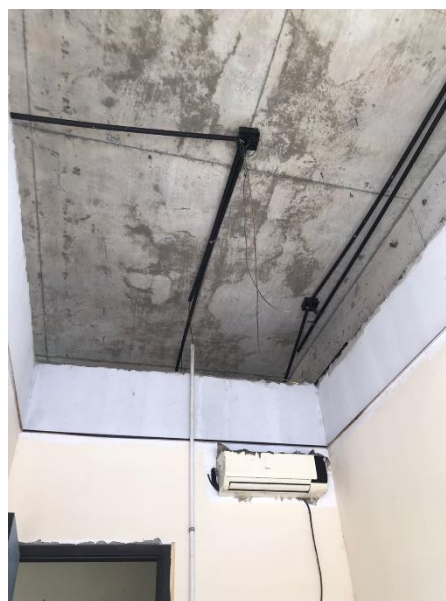
31	Gabinete 44 (1P-31)	<p>Presença de manchas de umidade nas paredes próximas à janela.</p> <p>Instalar ponto de lógica.</p> <p>Retirar perfil metálico do forro modular.</p> <p>Esquadria sem instalação dos vidros e com duas folhas emperradas.</p> <p>Luminária não instalada.</p> <p>Tubulação e equipamento de ar condicionado não instalados.</p>

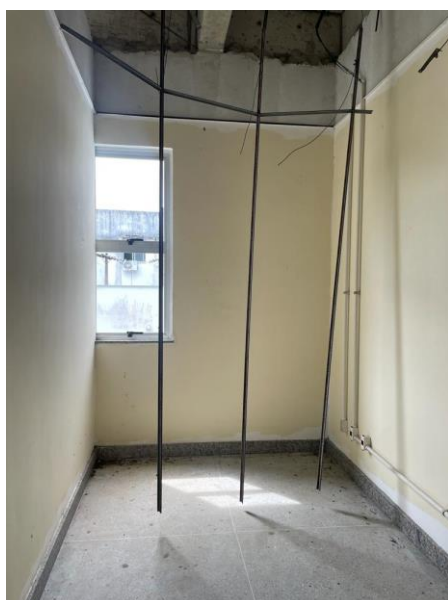
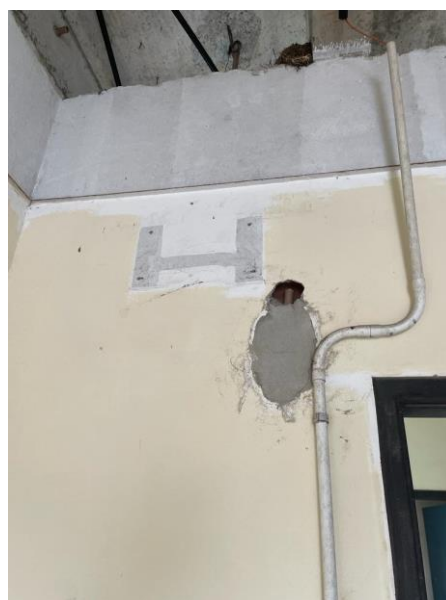
32	Gabinete 45 (1P-32)	<p>Instalar ponto de lógica.</p> <p>Retirar perfil metálico do forro modular.</p> <p>Esquadria sem instalação dos vidros e com uma folha emperrada.</p> <p>Luminária não instalada.</p> <p>Tubulação e equipamento de ar condicionado não instalados.</p>
----	------------------------	--

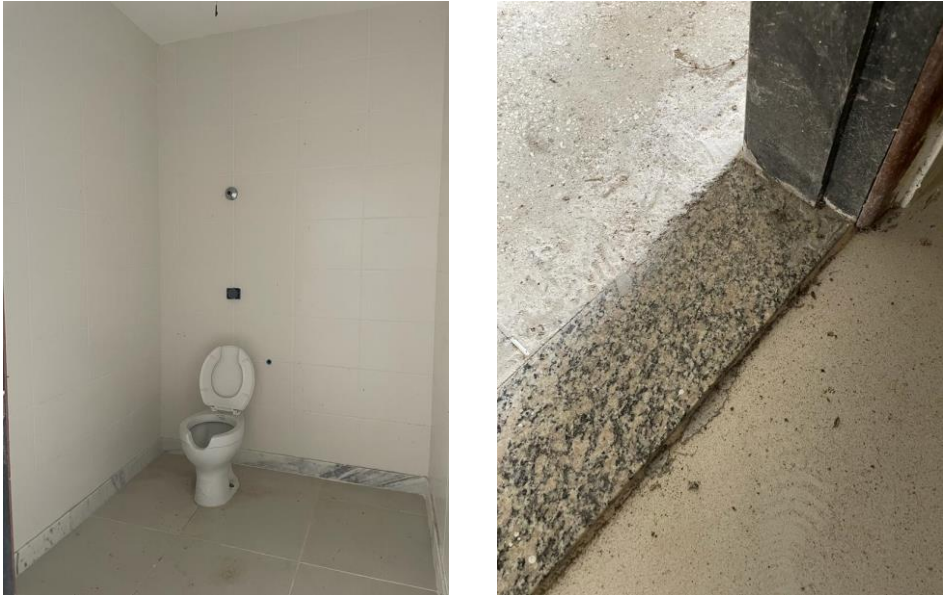
35	Sanitário PCD 05 (1P-35)	<p>Trocar bacia sanitária e assento com abertura frontal em desacordo com a legislação.</p> <p>Instalar torneira acessível, sifão para lavatório, acabamentos metálicos (registro de gaveta e válvula para descarga), barras de apoio da bacia sanitária e cuba, prateleira, cabide, espelho, saboneteira, porta-papel toalha, porta-papel higiênico, alarme audiovisual.</p> <p>Caixilho e porta instalados com abertura para o lado interno em desacordo com a legislação, folha de porta sem protetor de impacto e barra de apoio interna.</p> <p>Instalar ponto de interruptor e luminária.</p>
----	--------------------------	---

<p>Corrigir desnível da soleira da porta de acesso.</p> <p>Abrir vão para ventilação/iluminação.</p>

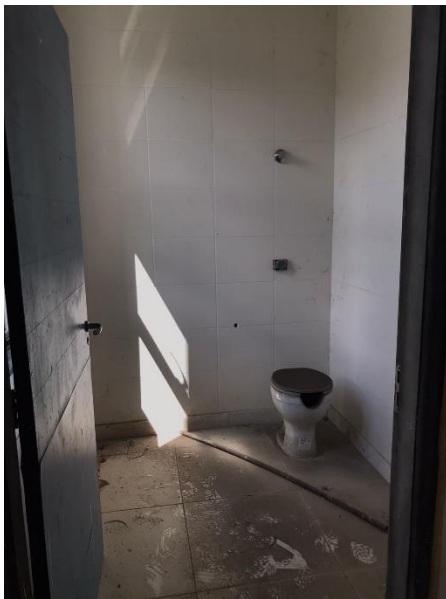
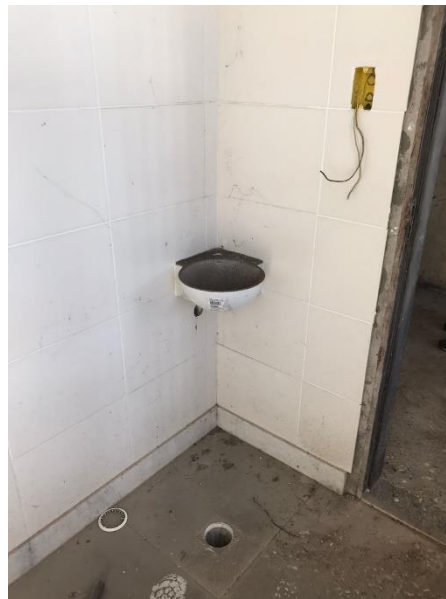
36	Sanitário PCD 06 (1P-36)	<p>Trocar bacia sanitária e assento com abertura frontal em desacordo com a legislação.</p> <p>Instalar torneira acessível, sifão para lavatório, acabamentos metálicos (registro de gaveta e válvula para descarga), barras de apoio da bacia sanitária e cuba, prateleira, cabide, espelho, saboneteira, porta-papel toalha, porta-papel higiênico, alarme audiovisual.</p> <p>Caixilho e porta instalados com abertura para o lado interno em desacordo com a legislação, folha de porta sem protetor de impacto e barra de apoio interna.</p> <p>Instalar ponto de interruptor e luminária.</p>

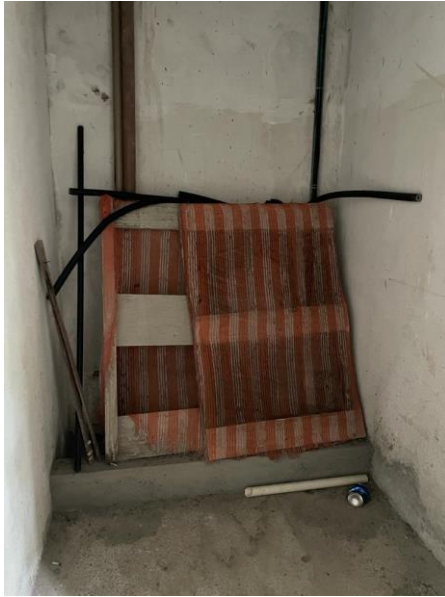
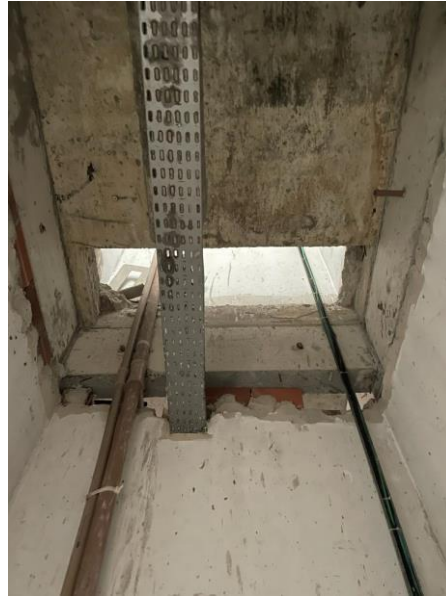
37	Shaft (1P-37)	<p>Instalar caixilho de porta com folha com abertura para o lado externo.</p> <p>Instalar esquadria metálica para fechamento da área do shaft.</p> <p>Fazer acabamento na alvenaria entre o shaft e a sala técnica.</p>

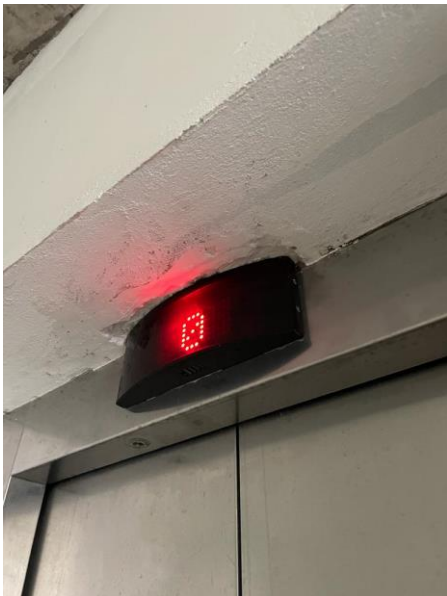
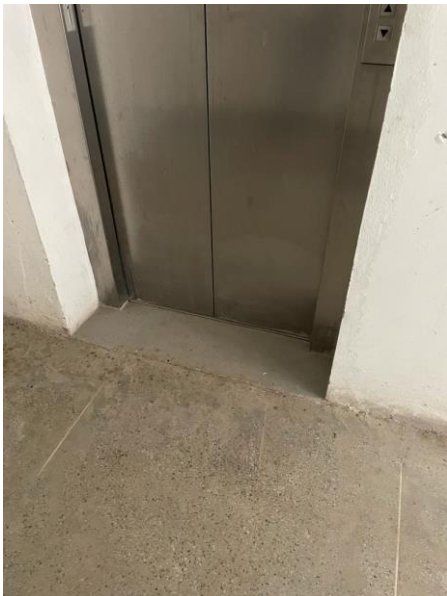
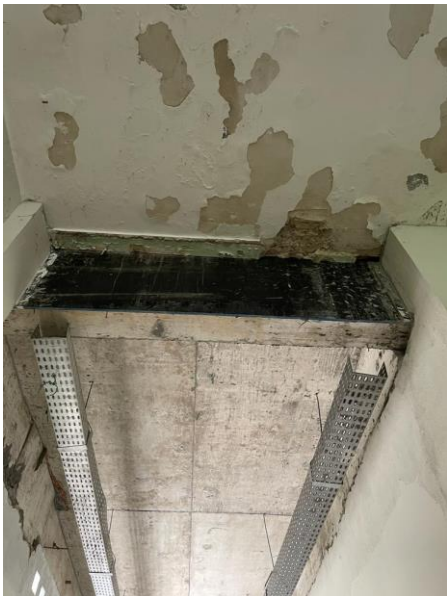
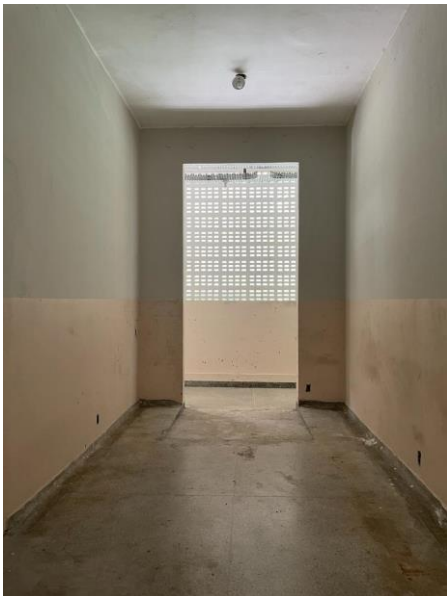
38	Área de convivência (1P-38)	<p>Presença de manchas de umidade nas paredes próximas à viga.</p> <p>Recompor alvenaria da porta do elevador onde está instalado letreiro luminoso.</p> <p>Corrigir desnível da soleira da porta de acesso do elevador.</p> <p>Instalar corrimão de duas alturas em ambos os lados da rampa de acesso ao ambiente.</p>

<p>Luminária não instalada.</p> <p>Rodapé não instalado.</p>

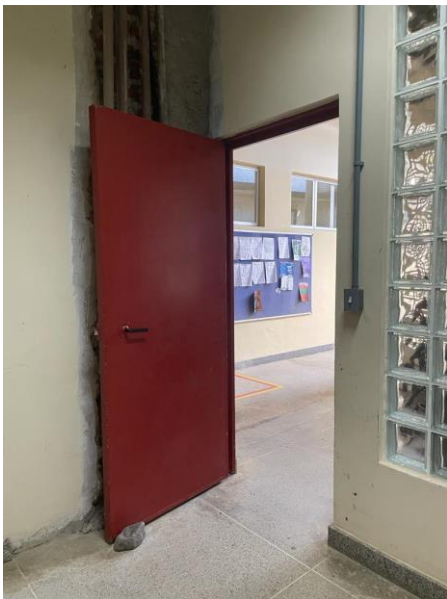
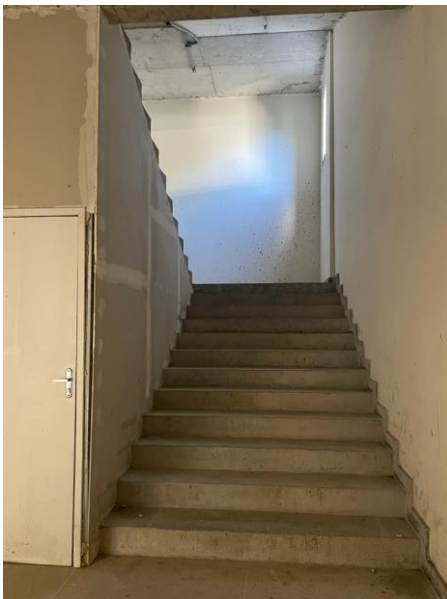
54	Colegiado de Graduação (1P-54)	
55		
39	Escada de emergência (1P-70 e 1P-93)	<p>Retirar blocos de vidro da circulação da escada.</p> <p>Manter apenas uma porta de acesso a escada.</p> <p>Instalar rodapé em granito.</p> <p>Retirar fechamento de drywall da escada.</p> <p>Construir parede de alvenaria dividindo o lance das escadas.</p> <p>Instalar corrimão duplo em todos os pavimentos.</p> <p>Instalar janelas com vidro aramado.</p>
<div style="display: flex; justify-content: space-around;">

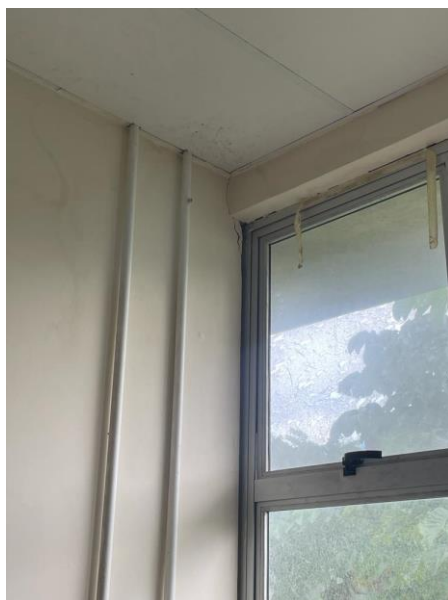
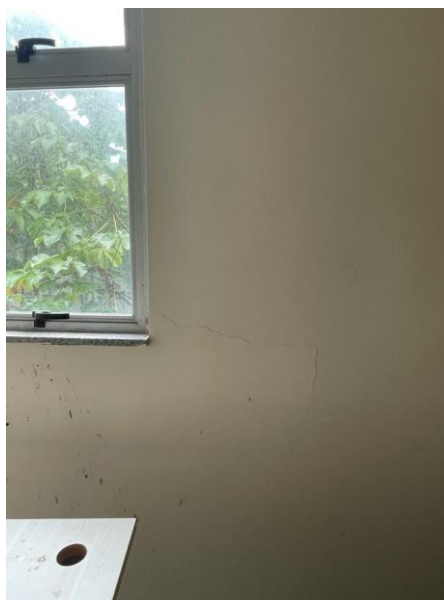
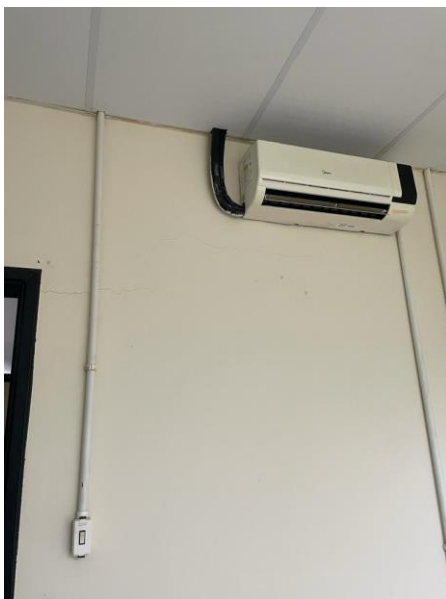
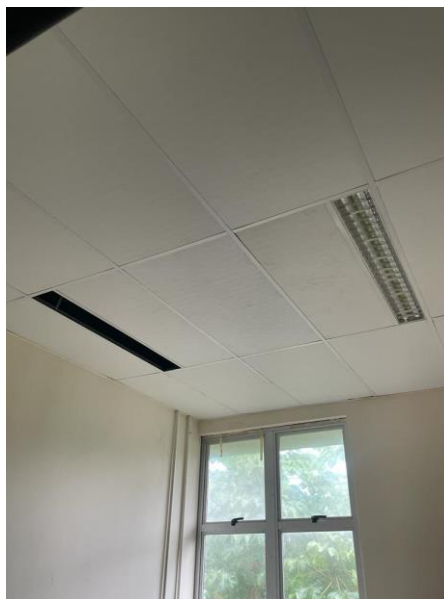
Nº	AMBIENTE	OBSERVAÇÕES
1	Gabinete 46 (2P-01)	Pontos de rachadura nas paredes próximas às esquadrias, sugerindo a não existência de vergas e contravergas. Presença de manchas de umidade nas paredes próximas à janela. Luminária não instalada.

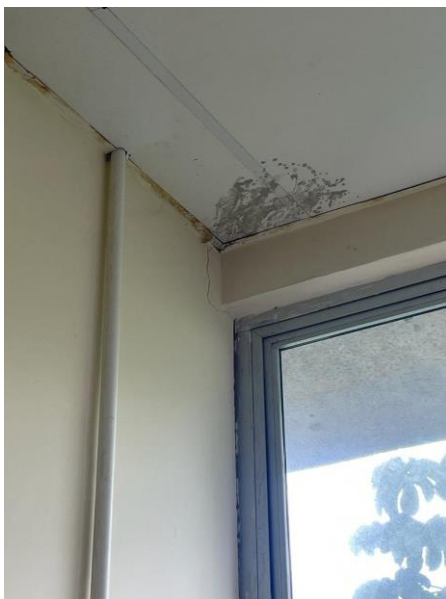
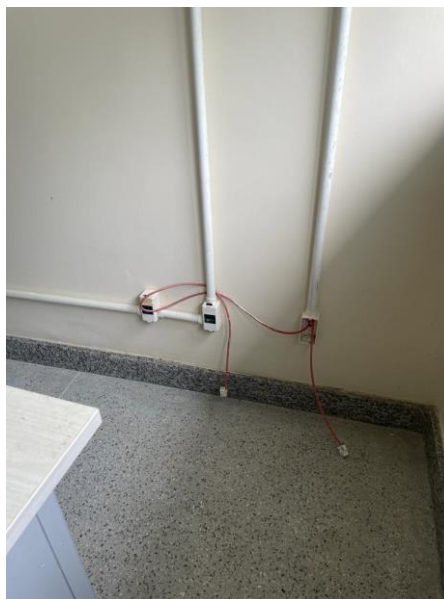
2	Gabinete 47 (2P-02)	<p>Pontos de rachadura nas paredes próximas às esquadrias, sugerindo a não existência de vergas e contravergas.</p> <p>Instalar acabamento de ponto de lógica.</p> <p>Janela com uma folha emperrada.</p>
---	------------------------	--

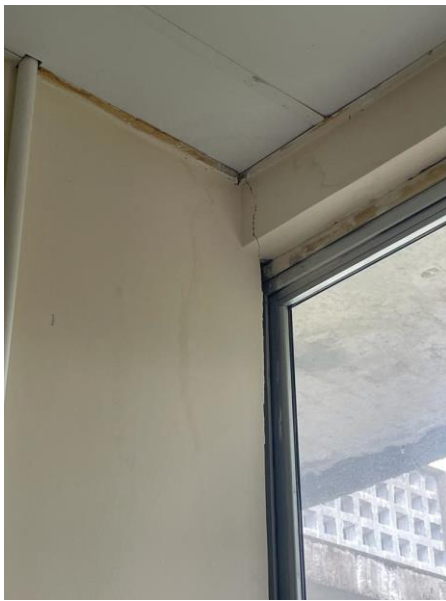
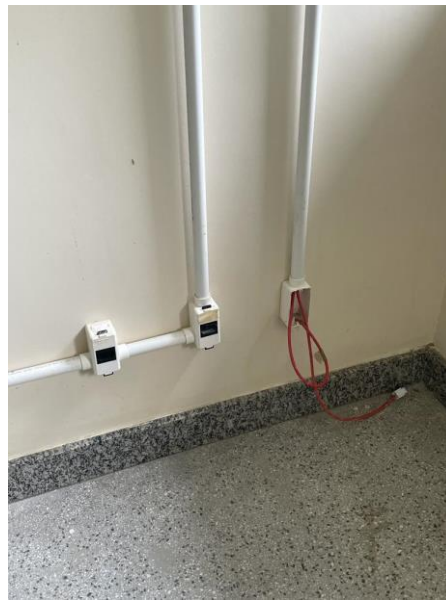
3	Gabinete 48 (2P-03)	<p>Pontos de rachadura nas paredes próximas às esquadrias, sugerindo a não existência de vergas e contravergas. Presença de manchas de umidade nas paredes próximas à janela.</p> <p>Perfis metálicos do forro modular com presença de ferrugem.</p> <p>Instalar acabamento de ponto de lógica.</p> <p>Janela com uma folha emperrada.</p>
---	------------------------	--

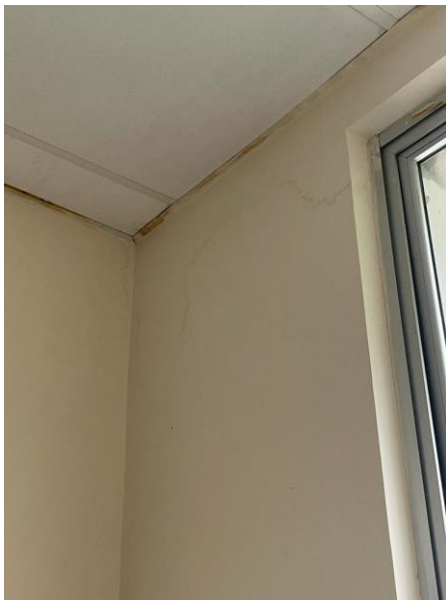
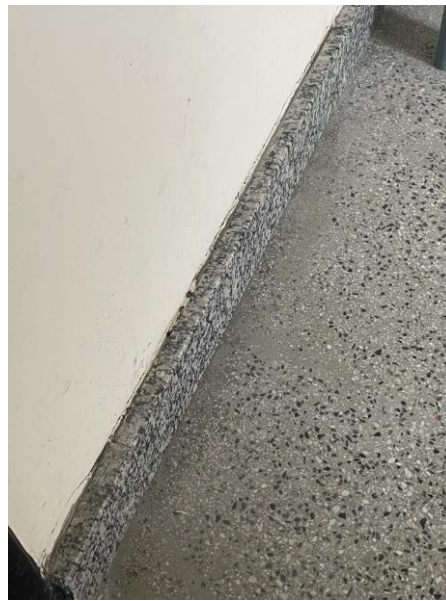
4	Gabinete 49 (2P-04)	<p>Pontos de rachadura nas paredes próximas às esquadrias, sugerindo a não existência de vergas e contravergas.</p> <p>Perfis metálicos do forro modular com presença de ferrugem.</p> <p>Instalar acabamento de ponto de lógica.</p>
5	Gabinete 50 (2P-05)	<p>Pontos de rachadura nas paredes próximas às esquadrias, sugerindo a não existência de vergas e contravergas. Presença de manchas de umidade nas paredes próximas à janela.</p> <p>Rachadura ao longo do rodapé.</p>

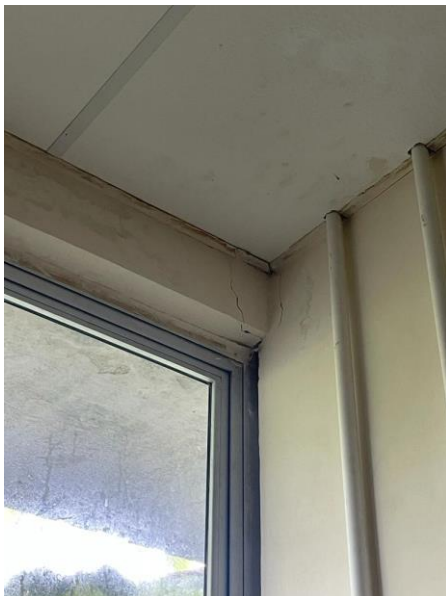
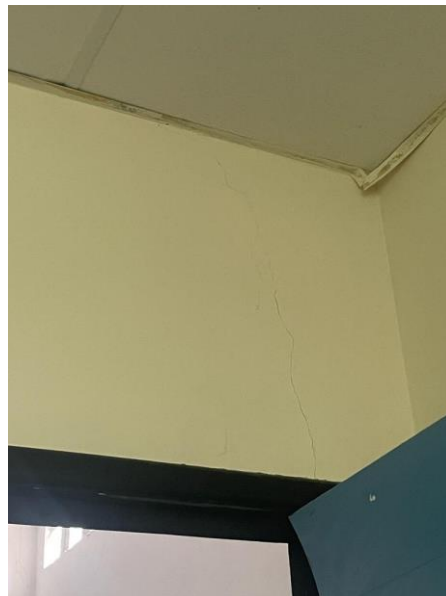
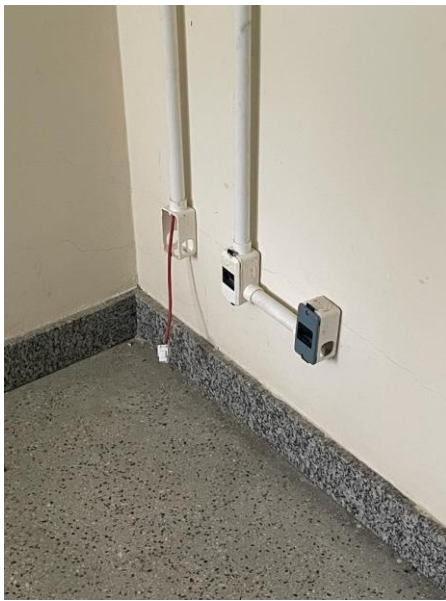
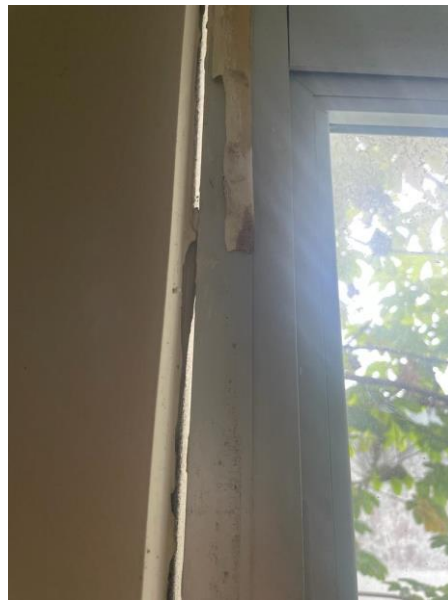
6	Gabinete 51 (2P-06)	<p>Pontos de rachadura nas paredes próximas às esquadrias, sugerindo a não existência de vergas e contravergas. Presença de manchas de umidade nas paredes próximas à janela.</p> <p>Instalar acabamento de dois pontos de lógica e luminária.</p> <p>Fresta entre a alvenaria e a janela.</p>
---	------------------------	---

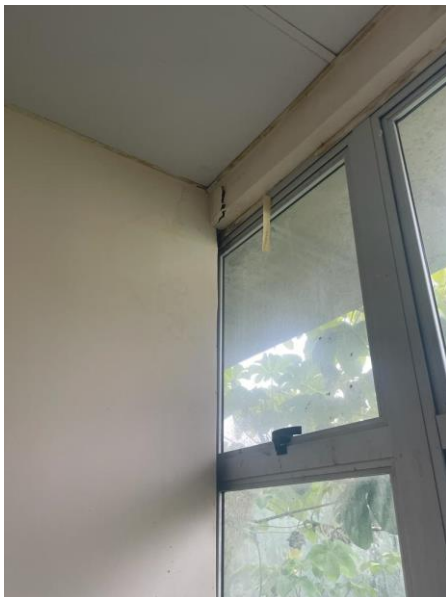
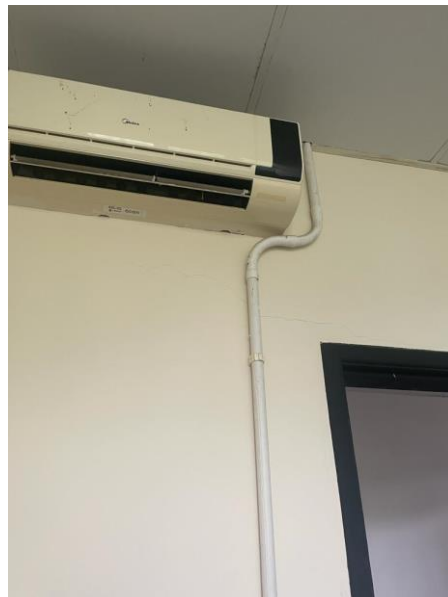
7	Gabinete (2P-07)	52	<p>Pontos de rachadura nas paredes próximas às esquadrias, sugerindo a não existência de vergas e contravergas. Presença de manchas de umidade nas paredes próximas à janela.</p> <p>Instalar acabamento de ponto de lógica.</p>
---	---------------------	----	--

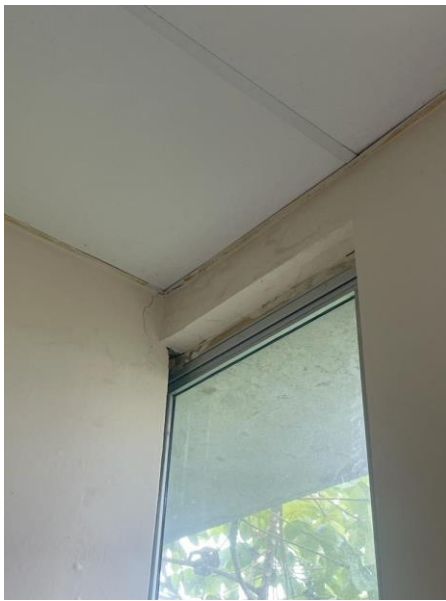
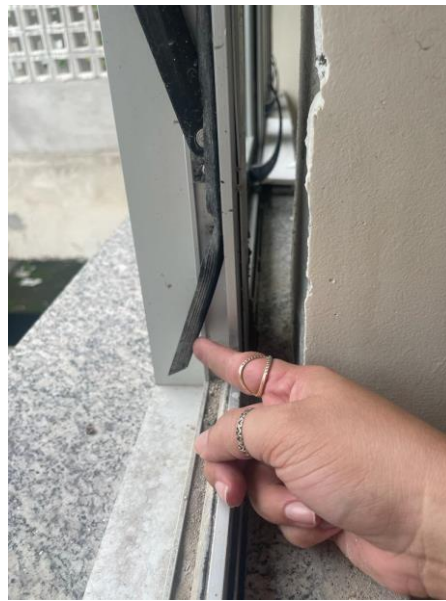
8	Gabinete (2P-08)	53	<p>Pontos de rachadura nas paredes próximas às esquadrias, sugerindo a não existência de vergas e contravergas. Presença de manchas de umidade nas paredes próximas à janela.</p> <p>Instalar acabamento de ponto de lógica.</p> <p>Fresta entre a alvenaria e a janela, uma folha emperrada e outra com a borracha solta.</p>
---	---------------------	----	---
