RELATÓRIO DE VISITA TÉCNICA À ESCOLA DE MEDICINA VETERINARIA E ZOOTECNIA PAVIMENTO TÉRREO

RELATÓRIO DE VISITA TÉCNICA AO EMEVZ

RELATÓRIO DE VISITA TÉCNICA À ESCOLA DE MEDICINA VETERINARIA E ZOOTECNIA 1º PAVIMENTO

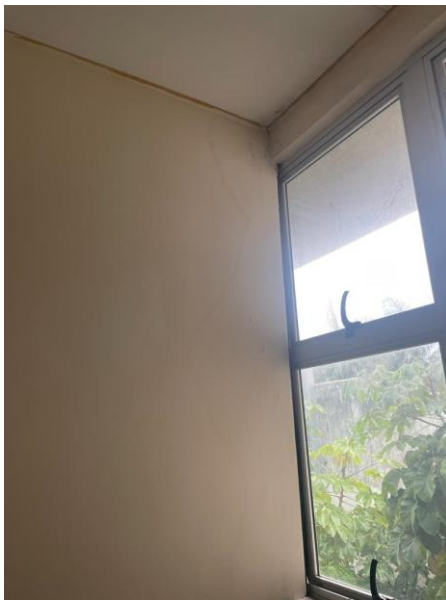
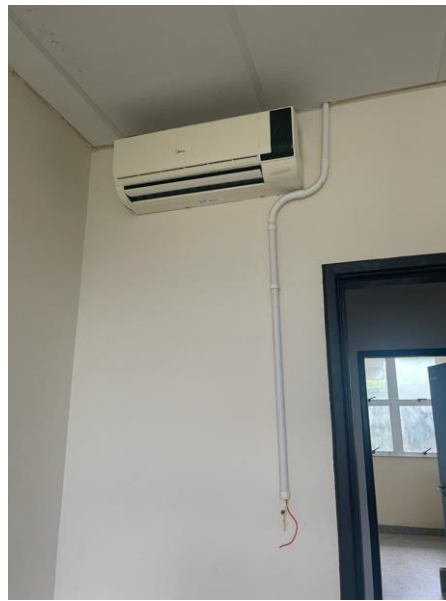
9	Gabinete 54 (2P-09)	<p>Pontos de rachadura nas paredes próximas às esquadrias, sugerindo a não existência de vergas e contravergas. Presença de manchas de umidade nas paredes próximas à janela.</p> <p>Instalar acabamento de ponto de lógica e interruptor.</p> <p>Buraco no acabamento inferior entre alvenaria e janela.</p>
10	Gabinete 55 (2P-10)	<p>Pontos de rachadura nas paredes próximas às esquadrias, sugerindo a não existência de vergas e contravergas. Presença de manchas de umidade nas paredes próximas à janela.</p> <p>Instalar acabamento do interruptor.</p> <p>Duas folhas inferiores da janela com a borracha solta.</p>

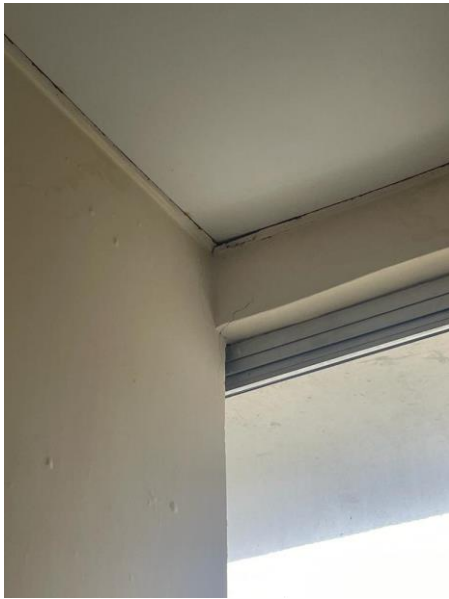
11	Gabinete 56 (2P-11)	<p>Pontos de rachadura nas paredes próximas às esquadrias, sugerindo a não existência de vergas e contravergas. Presença de manchas de umidade nas paredes próximas à janela.</p>

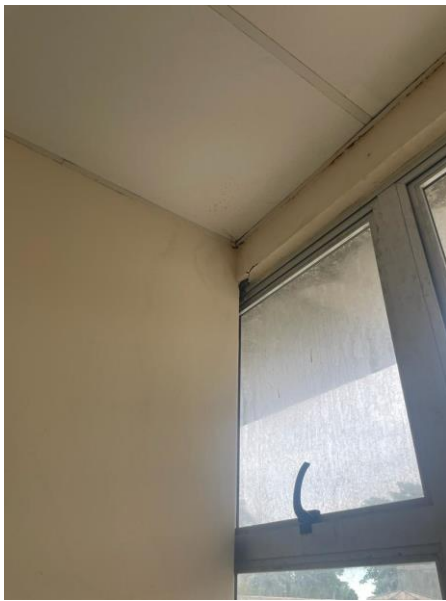
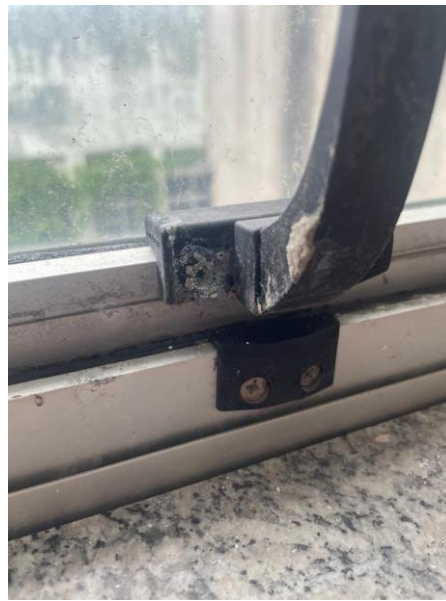
12	Gabinete 57 (2P-12)	<p>Pontos de rachadura nas paredes próximas às esquadrias, sugerindo a não existência de vergas e contravergas. Presença de manchas de umidade nas paredes próximas à janela.</p> <p>Instalar caixa do interruptor.</p> <p>Janela com quatro folhas emperradas, alavancas de fechamento oxidadas/quebradas.</p>

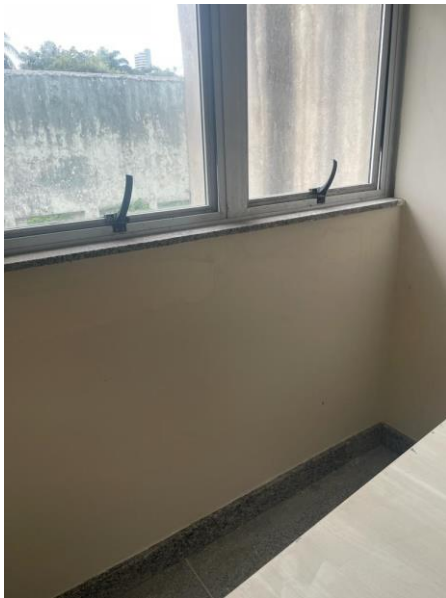
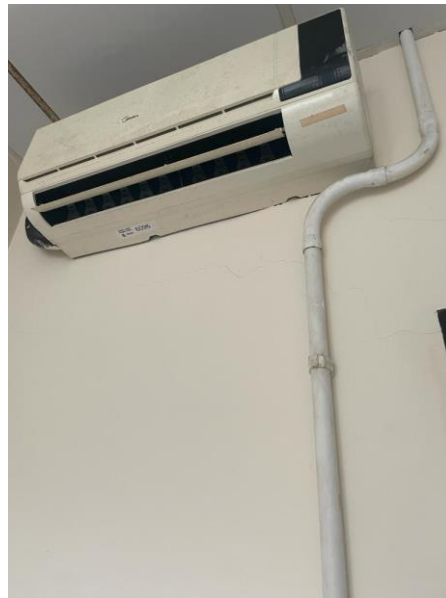
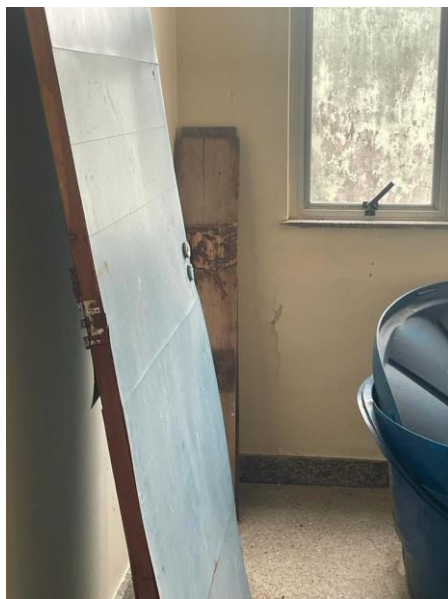
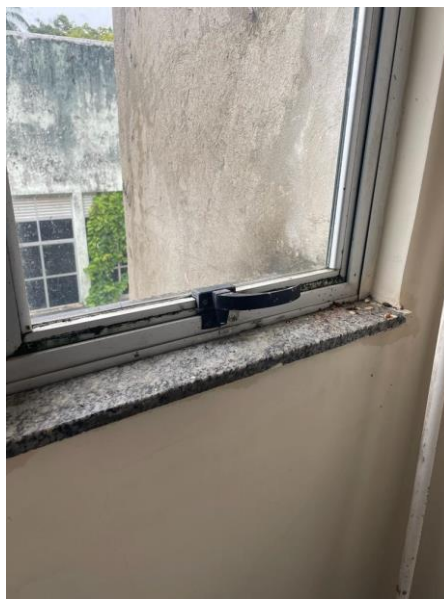
13	Gabinete (2P-13)	58	<p>Pontos de rachadura nas paredes próximas às esquadrias, sugerindo a não existência de vergas e contravergas. Presença de manchas de umidade nas paredes próximas à janela.</p> <p>Janela com quatro folhas emperradas, alavancas de fechamento oxidadas/quebradas.</p>
14	Gabinete (2P-14)	59	<p>Pontos de rachadura nas paredes próximas às esquadrias, sugerindo a não existência de vergas e contravergas. Presença de manchas de umidade nas paredes próximas à janela.</p> <p>Instalar ponto de lógica.</p> <p>Janela com perfis de alumínio oxidados e uma folha emperrada.</p>

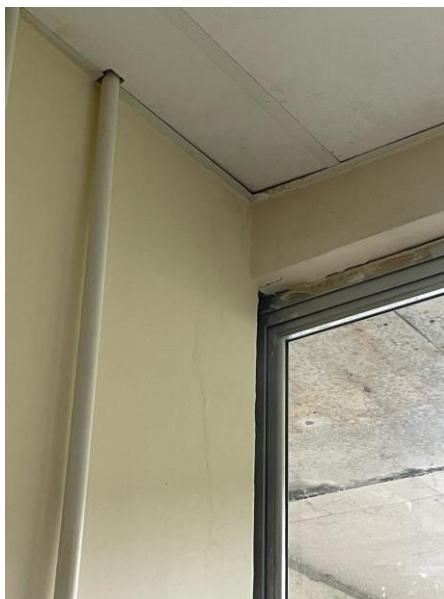
15	Gabinete 60 (2P-15)	<p>Pontos de rachadura nas paredes próximas às esquadrias, sugerindo a não existência de vergas e contravergas. Presença de manchas de umidade nas paredes próximas à janela.</p> <p>Instalar ponto de lógica.</p> <p>Instalar 1,05m de rodapé de granito cinza corumbá.</p>
		<div data-bbox="320 1133 769 1738" data-label="Image"> </div> <div data-bbox="817 1133 1262 1738" data-label="Image"> </div>
16	Gabinete 61 (2P-16)	<p>Pontos de rachadura nas paredes próximas às esquadrias, sugerindo a não existência de vergas e contravergas. Presença de manchas de umidade nas paredes próximas à janela.</p> <p>Janela com duas folhas emperradas.</p>

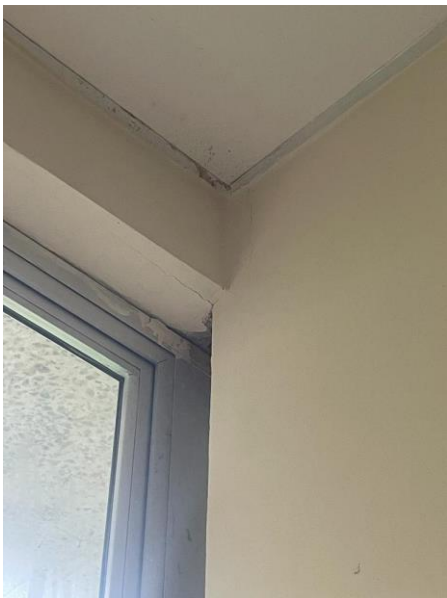
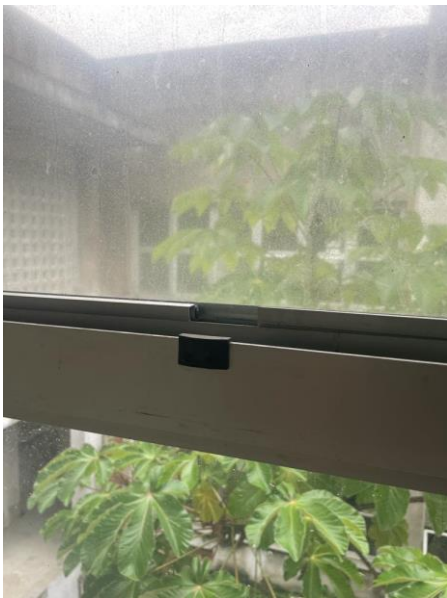
17	Gabinete 62 (2P-17)	<p>Pontos de rachadura nas paredes próximas às esquadrias, sugerindo a não existência de vergas e contravergas. Presença de manchas de umidade nas paredes próximas à janela.</p> <p>Trocar luminária danificada.</p> <p>Janela com uma alavanca de fechamento quebrada.</p>
<div style="display: flex; justify-content: space-around;">

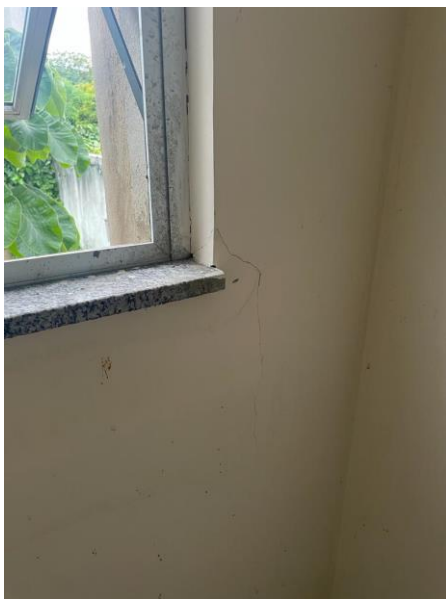
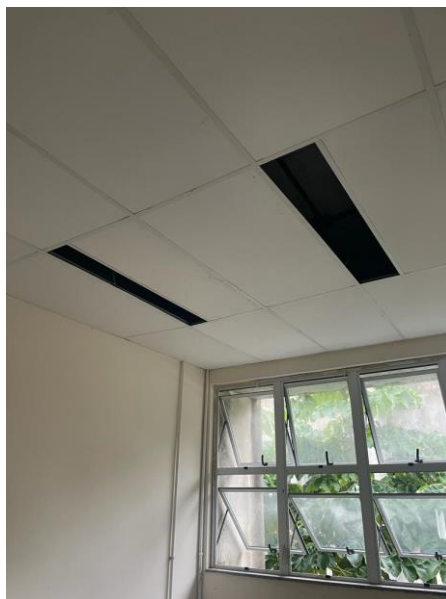
20	Gabinete 65 (2P-20)	<p>Pontos de rachadura nas paredes próximas às esquadrias, sugerindo a não existência de vergas e contravergas. Presença de manchas de umidade nas paredes próximas à janela.</p> <p>Instalar quatro pontos de energia (tomada) e duas luminárias.</p> <p>Janela com uma folha emperrada.</p>

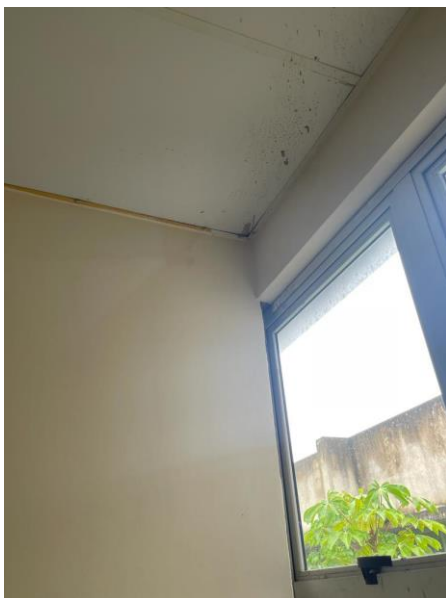
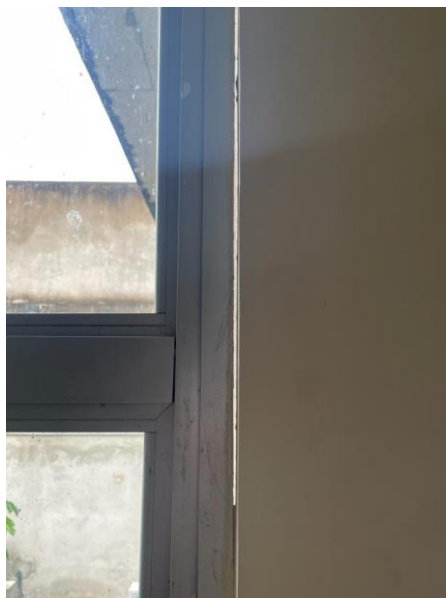
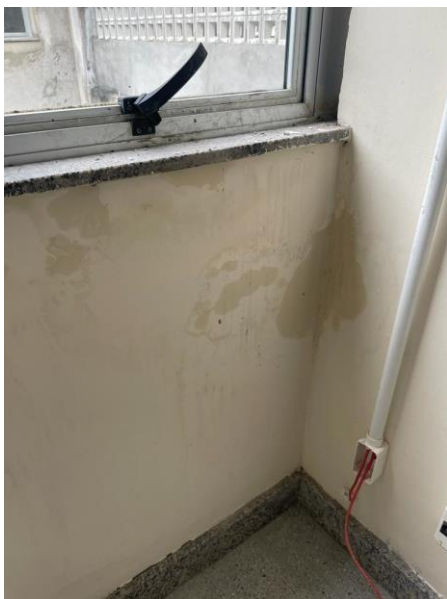
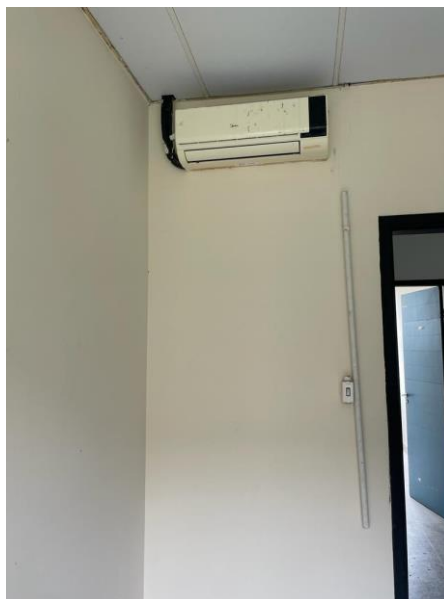
21	Gabinete 66 (2P-21)	<p>Pontos de rachadura nas paredes próximas às esquadrias, sugerindo a não existência de vergas e contravergas. Presença de manchas de umidade nas paredes próximas à janela.</p> <p>Instalar ponto de lógica.</p> <p>Fresta entre a alvenaria e a janela.</p>
22	Gabinete 67 (2P-22)	<p>Pontos de rachadura nas paredes próximas às esquadrias, sugerindo a não existência de vergas e contravergas. Presença de manchas de umidade nas paredes próximas à janela.</p> <p>Instalar ponto de lógica e interruptor.</p>

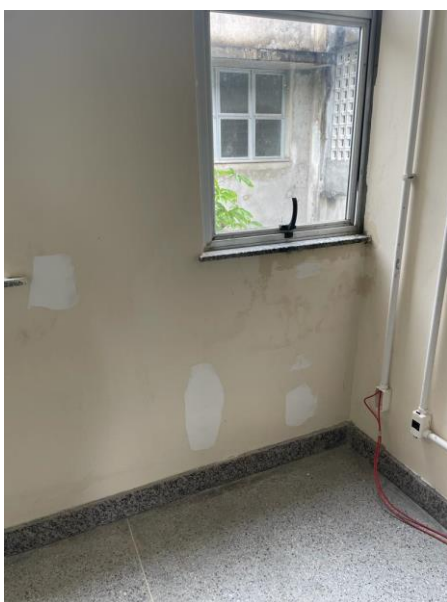
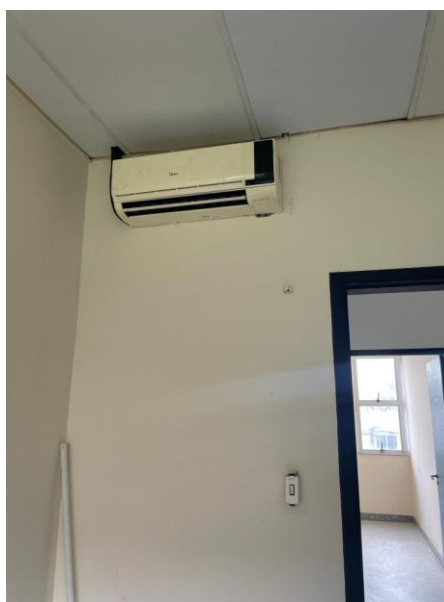
23	Gabinete 68 (2P-23)	Pontos de rachadura nas paredes próximas às esquadrias, sugerindo a não existência de vergas e contravergas. Presença de manchas de umidade nas paredes próximas à janela. Instalar ponto de lógica e interruptor.
----	------------------------	---

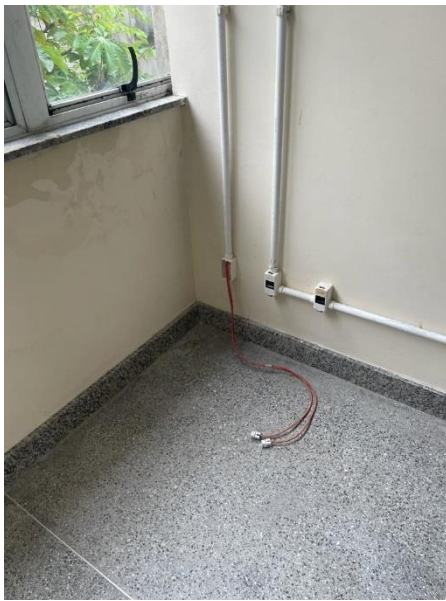
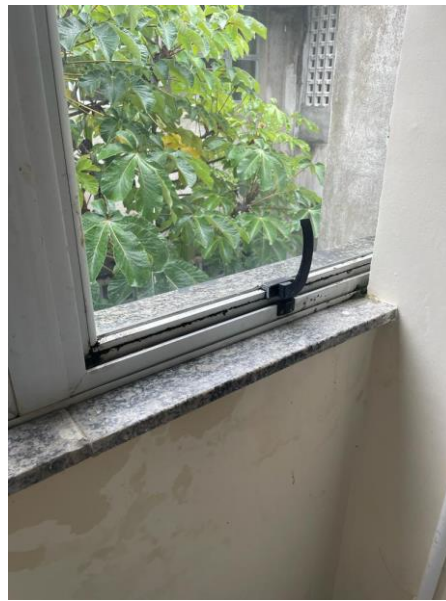
24	Gabinete 69 (2P-24)	Pontos de rachadura nas paredes próximas às esquadrias, sugerindo a não existência de vergas e contravergas. Presença de manchas de umidade nas paredes próximas à janela. Instalar ponto de lógica. Janela com perfis de alumínio oxidados.
----	------------------------	--

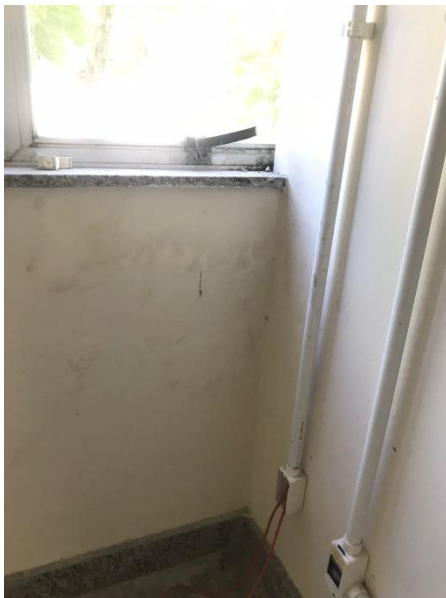
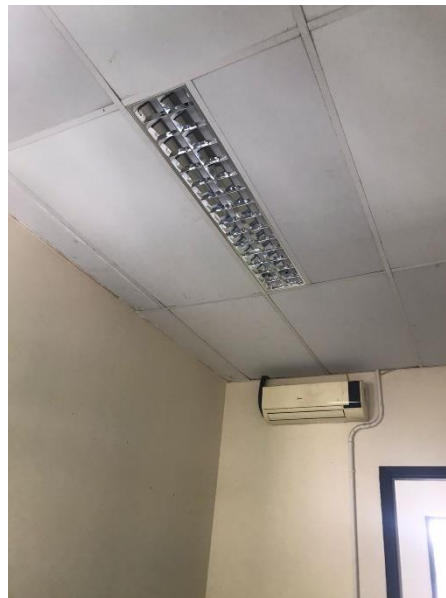
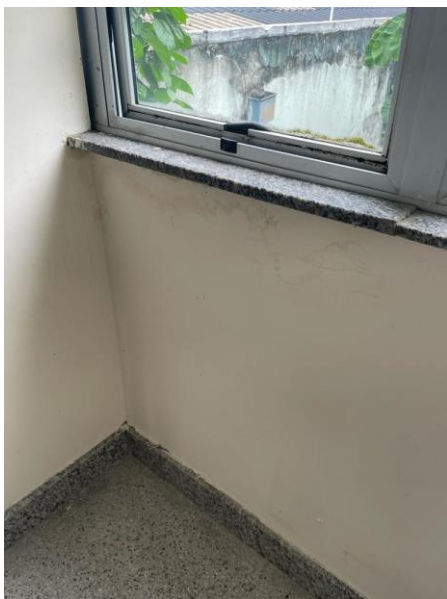
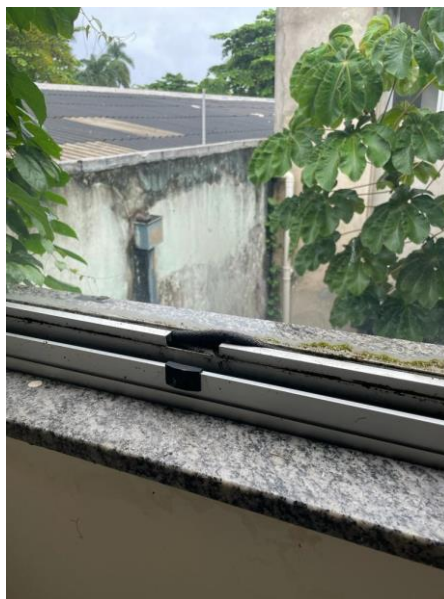
25	Gabinete 70 (2P-25)	<p>Pontos de rachadura nas paredes próximas às esquadrias, sugerindo a não existência de vergas e contravergas. Presença de manchas de umidade nas paredes próximas à janela.</p> <p>Instalar ponto de lógica.</p>
26	Gabinete 71 (2P-26)	<p>Pontos de rachadura nas paredes próximas às esquadrias, sugerindo a não existência de vergas e contravergas. Presença de manchas de umidade nas paredes próximas à janela.</p> <p>Instalar ponto de lógica.</p> <p>Janela com uma alavanca de fechamento quebrada.</p>

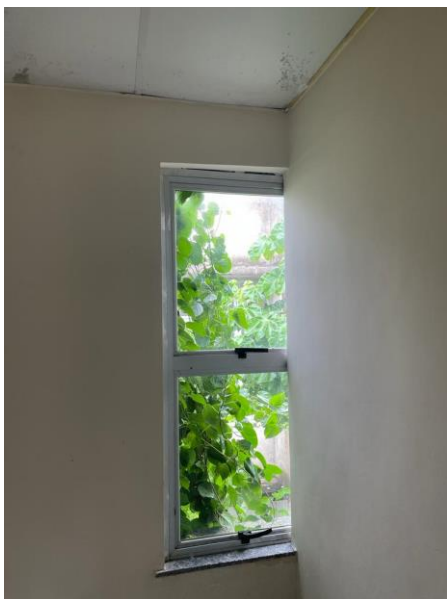
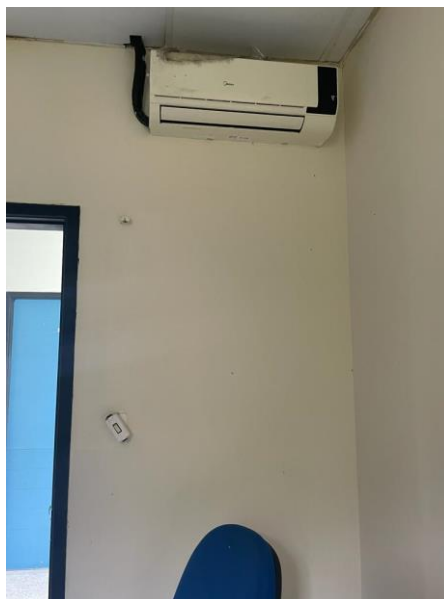
27	Gabinete (2P-27)	72	Pontos de rachadura nas paredes próximas às esquadrias, sugerindo a não existência de vergas e contravergas. Presença de manchas de umidade nas paredes próximas à janela. Instalar ponto de lógica e interruptor.
----	---------------------	----	---

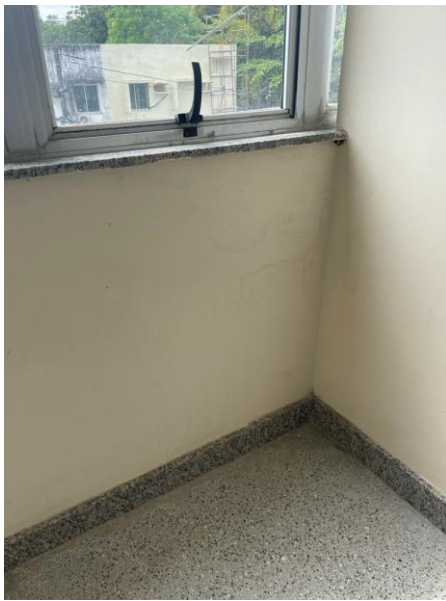
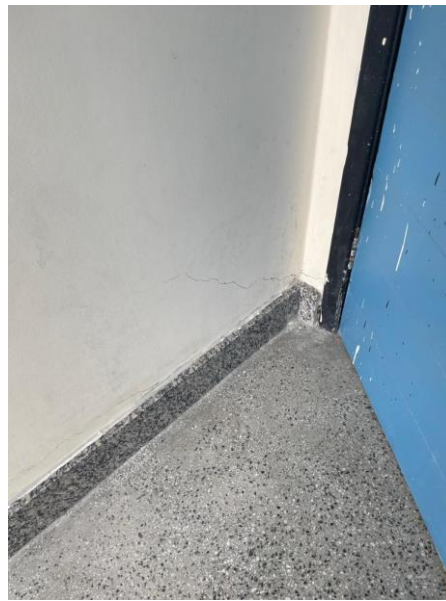
30	Gabinete 75 (2P-30)	<p>Pontos de rachadura nas paredes próximas às esquadrias, sugerindo a não existência de vergas e contravergas. Presença de manchas de umidade nas paredes próximas à janela.</p> <p>Rachadura na parede atrás da porta.</p> <p>Instalar ponto de lógica.</p>

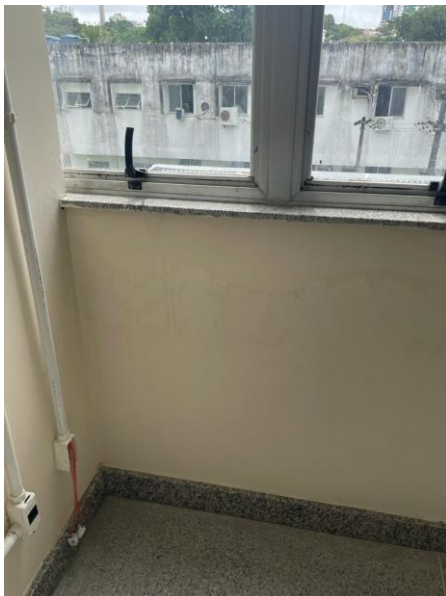
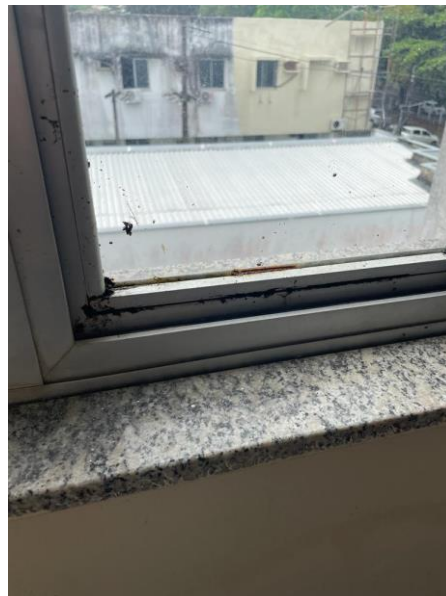
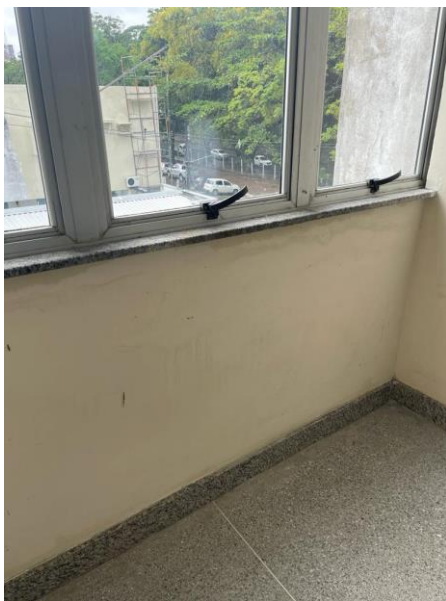
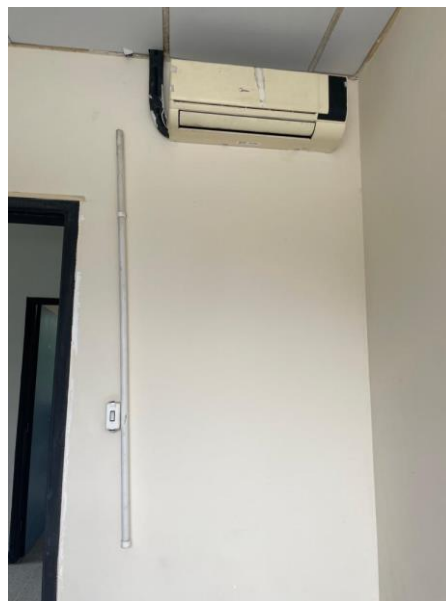
31	Gabinete 76 (2P-31)	<p>Pontos de rachadura nas paredes próximas às esquadrias, sugerindo a não existência de vergas e contravergas. Presença de manchas de umidade nas paredes próximas à janela.</p> <p>Instalar ponto de lógica.</p> <p>Janela com perfis de alumínio oxidados.</p>
32	Gabinete 77 (2P-32)	<p>Pontos de rachadura nas paredes próximas às esquadrias, sugerindo a não existência de vergas e contravergas. Presença de manchas de umidade nas paredes próximas à janela.</p> <p>Instalar ponto de lógica e interruptor.</p>

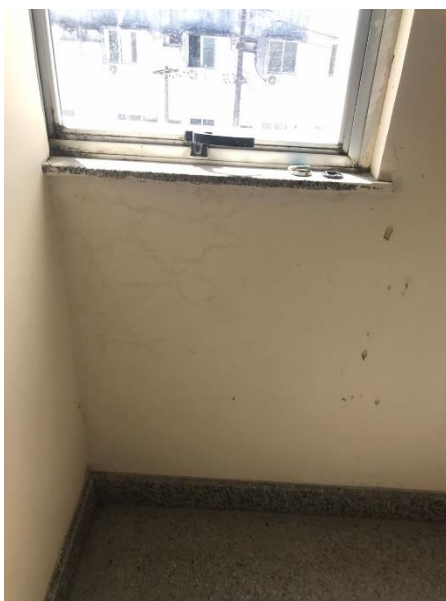
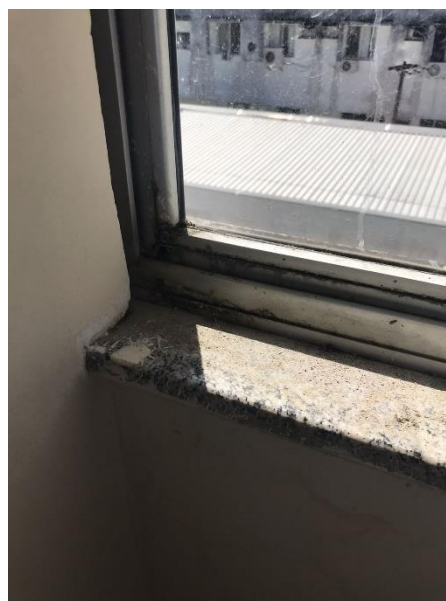
33	Gabinete 78 (2P-33)	<p>Pontos de rachadura nas paredes próximas às esquadrias, sugerindo a não existência de vergas e contravergas. Presença de manchas de umidade nas paredes próximas à janela.</p> <p>Rachadura na parede atrás da porta.</p>
----	------------------------	--

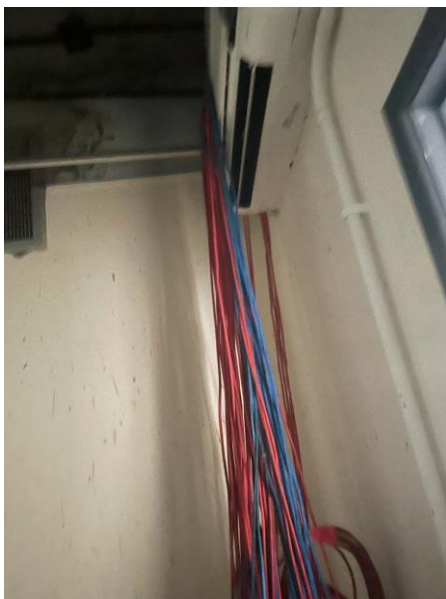
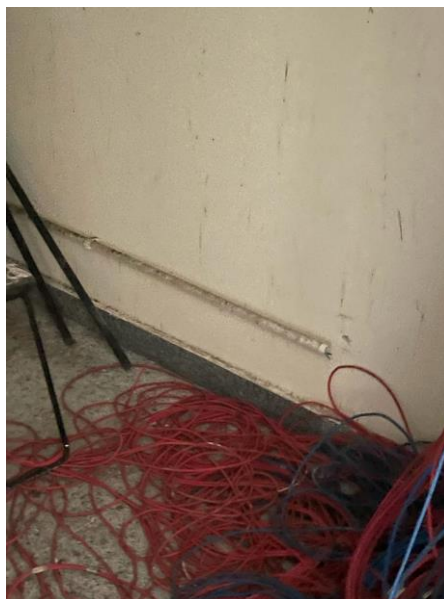
38	Sala técnica (2P-38)	Instalar pontos de elétrica e iluminação.
----	-------------------------	---

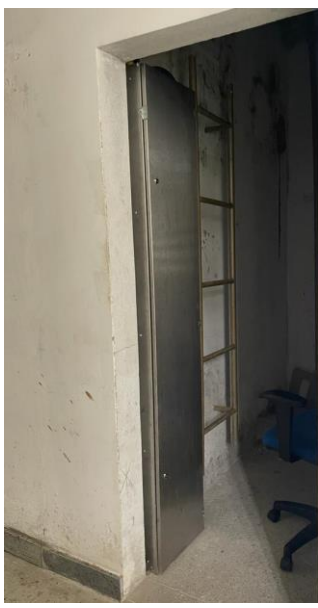
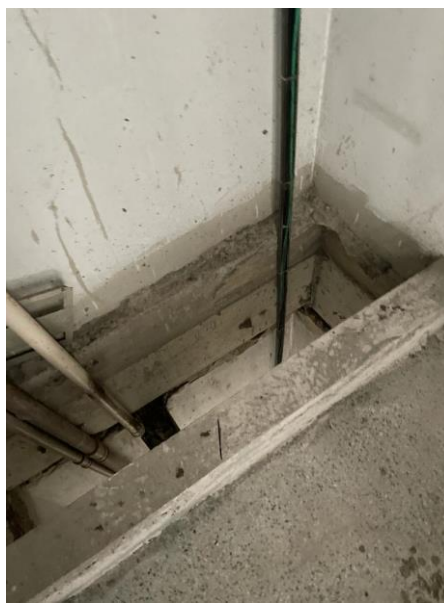
39	Shaft (2P-39)	<p>Instalar caixilho de porta com folha com abertura para o lado externo.</p> <p>Instalar esquadria metálica para fechamento da área do shaft.</p>

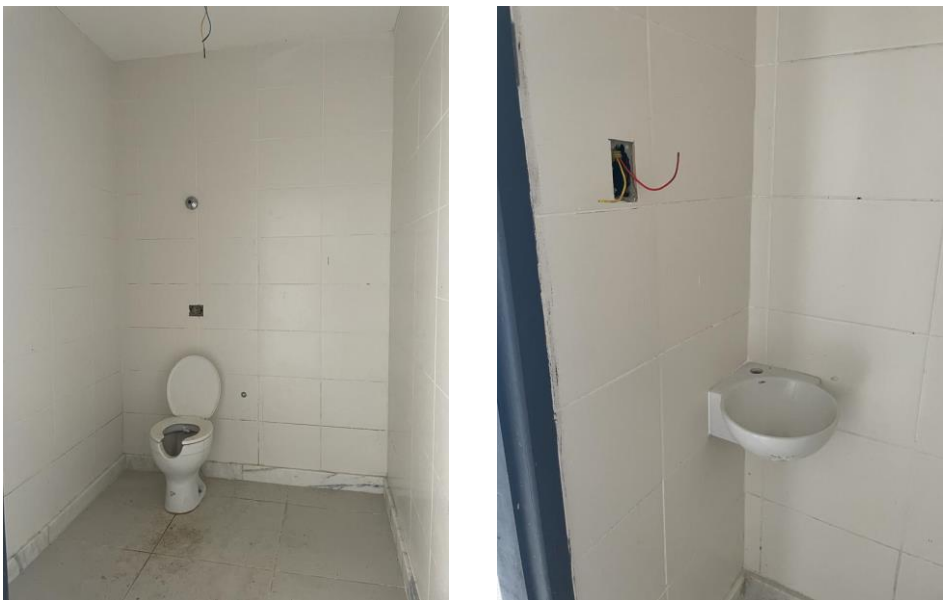
39	Sanitário PNE 07 (2P-40)	<p>Trocar bacia sanitária e assento com abertura frontal em desacordo com a legislação.</p> <p>Instalar torneira acessível, sifão para lavatório, acabamentos metálicos (registro de gaveta e válvula para descarga), barras de apoio da bacia sanitária e cuba, prateleira, cabide, espelho, saboneteira, porta-papel toalha, porta-papel higiênico, alarme audiovisual.</p>

<p>Caixilho para porta instalado com abertura para o lado interno em desacordo com a legislação, sem folha de porta com abertura para o lado externo, protetor de impacto e barra de apoio interna.</p> <p>Instalar ponto de interruptor e luminária.</p> <p>Abrir vão e instalar esquadria para ventilação/iluminação.</p>

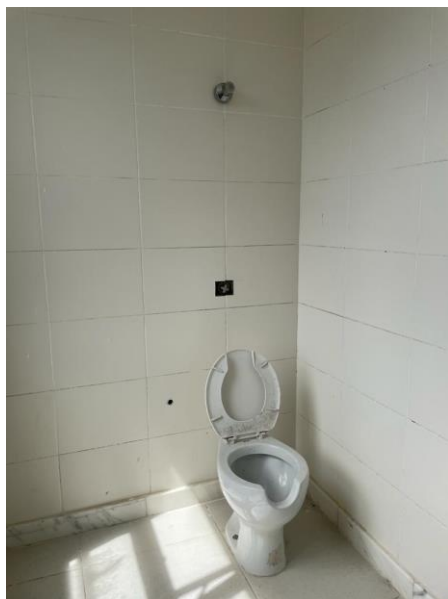
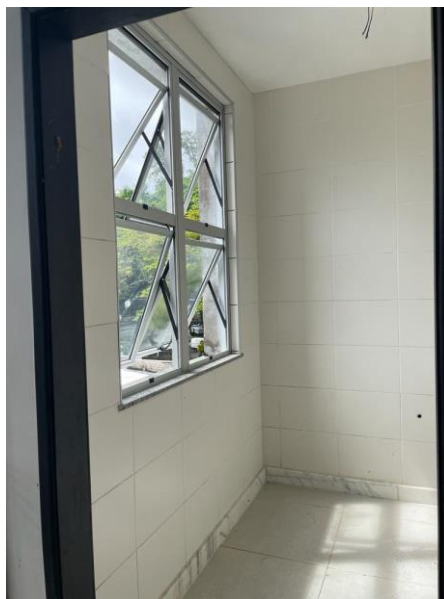
40	Sanitário PNE 08 (2P-41)	<p>Trocar bacia sanitária com abertura frontal em desacordo com a legislação.</p> <p>Instalar torneira acessível, sifão para lavatório, acabamentos metálicos (registro de gaveta e válvula para descarga), barras de apoio da bacia sanitária e cuba, prateleira, cabide, espelho, saboneteira, porta-papel toalha, porta-papel higiênico, alarme audiovisual.</p> <p>Caixilho para porta instalado com abertura para o lado interno em desacordo com a legislação, sem folha de porta com abertura para o lado externo, protetor de impacto e barra de apoio interna.</p> <p>Instalar ponto de interruptor e luminária.</p> <p>Retirar esquadria existente e instalar esquadria alta com película.</p>

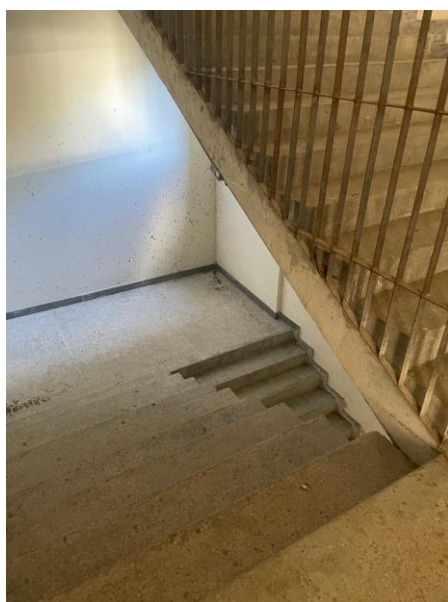
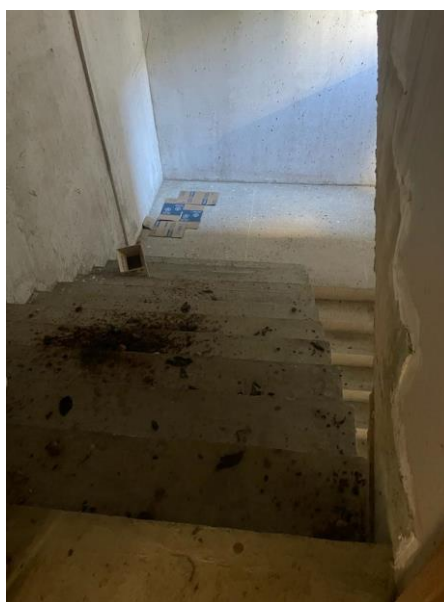
41	Escada de emergência	<p>Demolir trecho de parede que divide a escada que liga a cobertura da escada que liga ao 1º pavimento.</p> <p>Instalar grade de segurança similar a existente para isolar acesso à cobertura.</p> <p>Instalar rodapé em granito.</p> <p>Construir parede de alvenaria dividindo o lance das escadas.</p> <p>Instalar corrimão duplo em todos os pavimentos.</p> <p>Instalar janelas com vidro aramado.</p>
----	----------------------	--
